TEMA : DENTE GERBER

O DESABAMENTO DO VÃO GERBER DO VIADUTO FARIA-TIMBÓ

1 INTRODUÇÃO

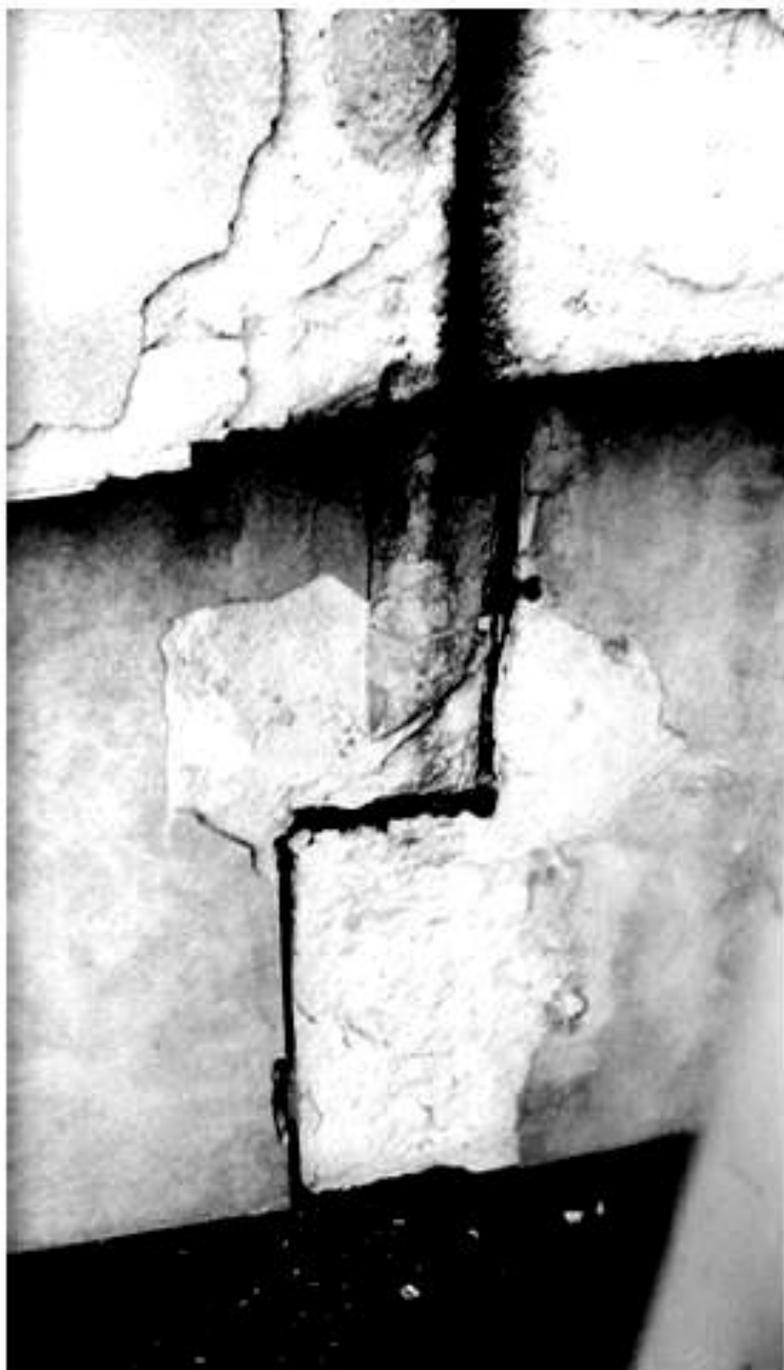
foto 25 - VIADUTO SAMPAIO CORREA (ou Viaduto Faria-Timbó) (em 1985)

Dente Gerber no ramo do viaduto situado ao lado do ramo acidentado em 1985 (o viaduto foi inaugurado em 1965).

RUTURAS INCLINADAS NOS DENTES GERBER

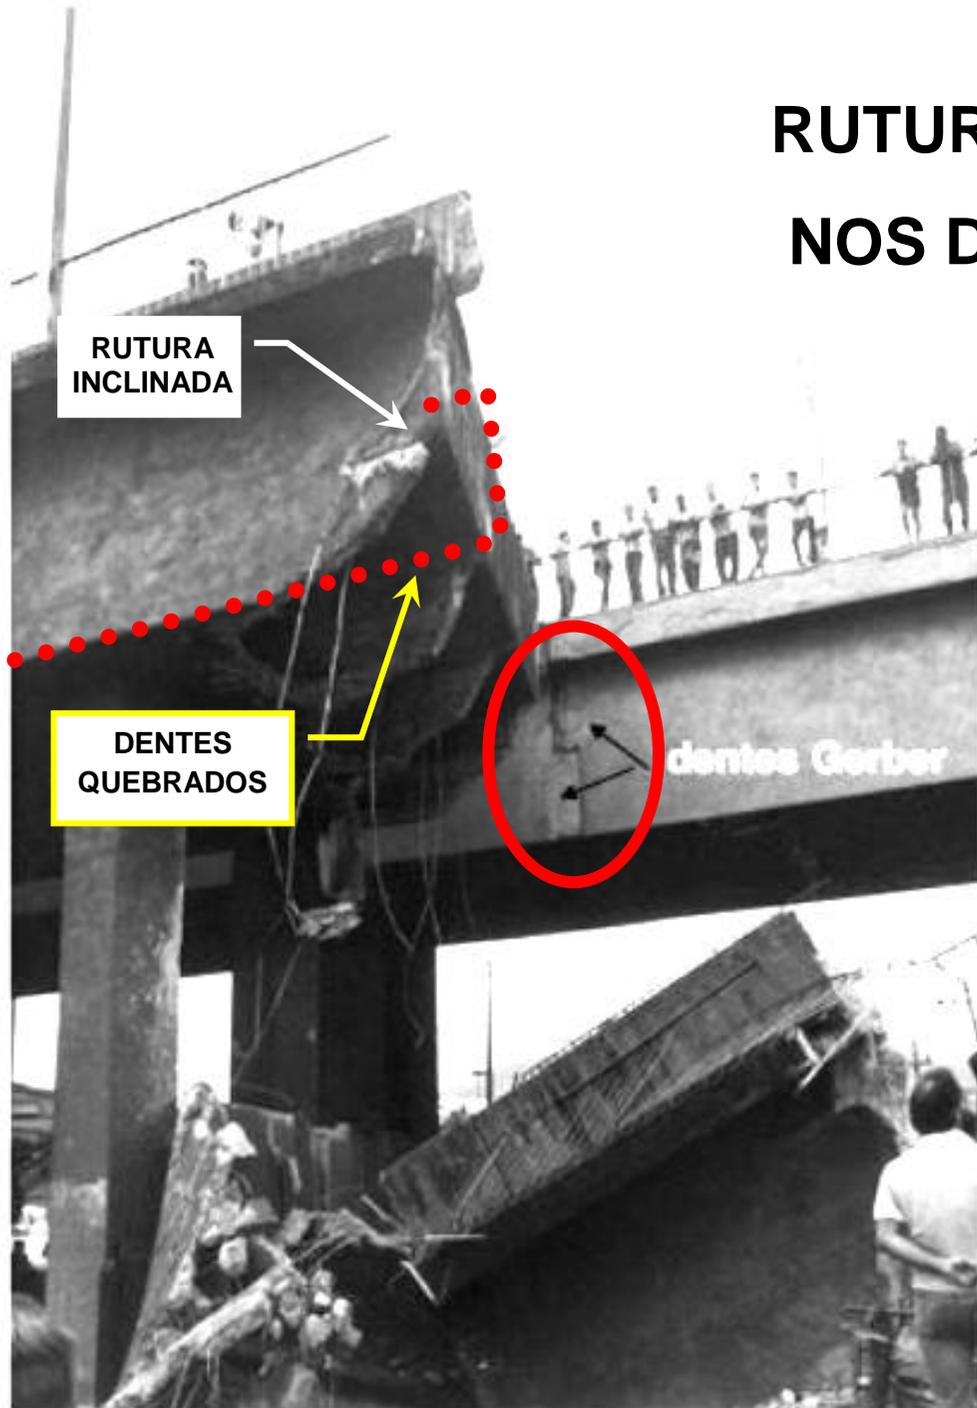
foto 26 - VIADUTO SAMPAIO
CORREA (em 1985)

CORROSAO NA ARMADURA

Dente Gerber inferior do viaduto,
rompido bruscamente no acidente
ocorrido em 1985.

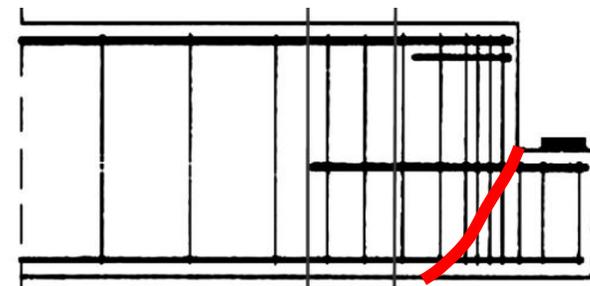
RUTURA INCLINADA OBSERVADA

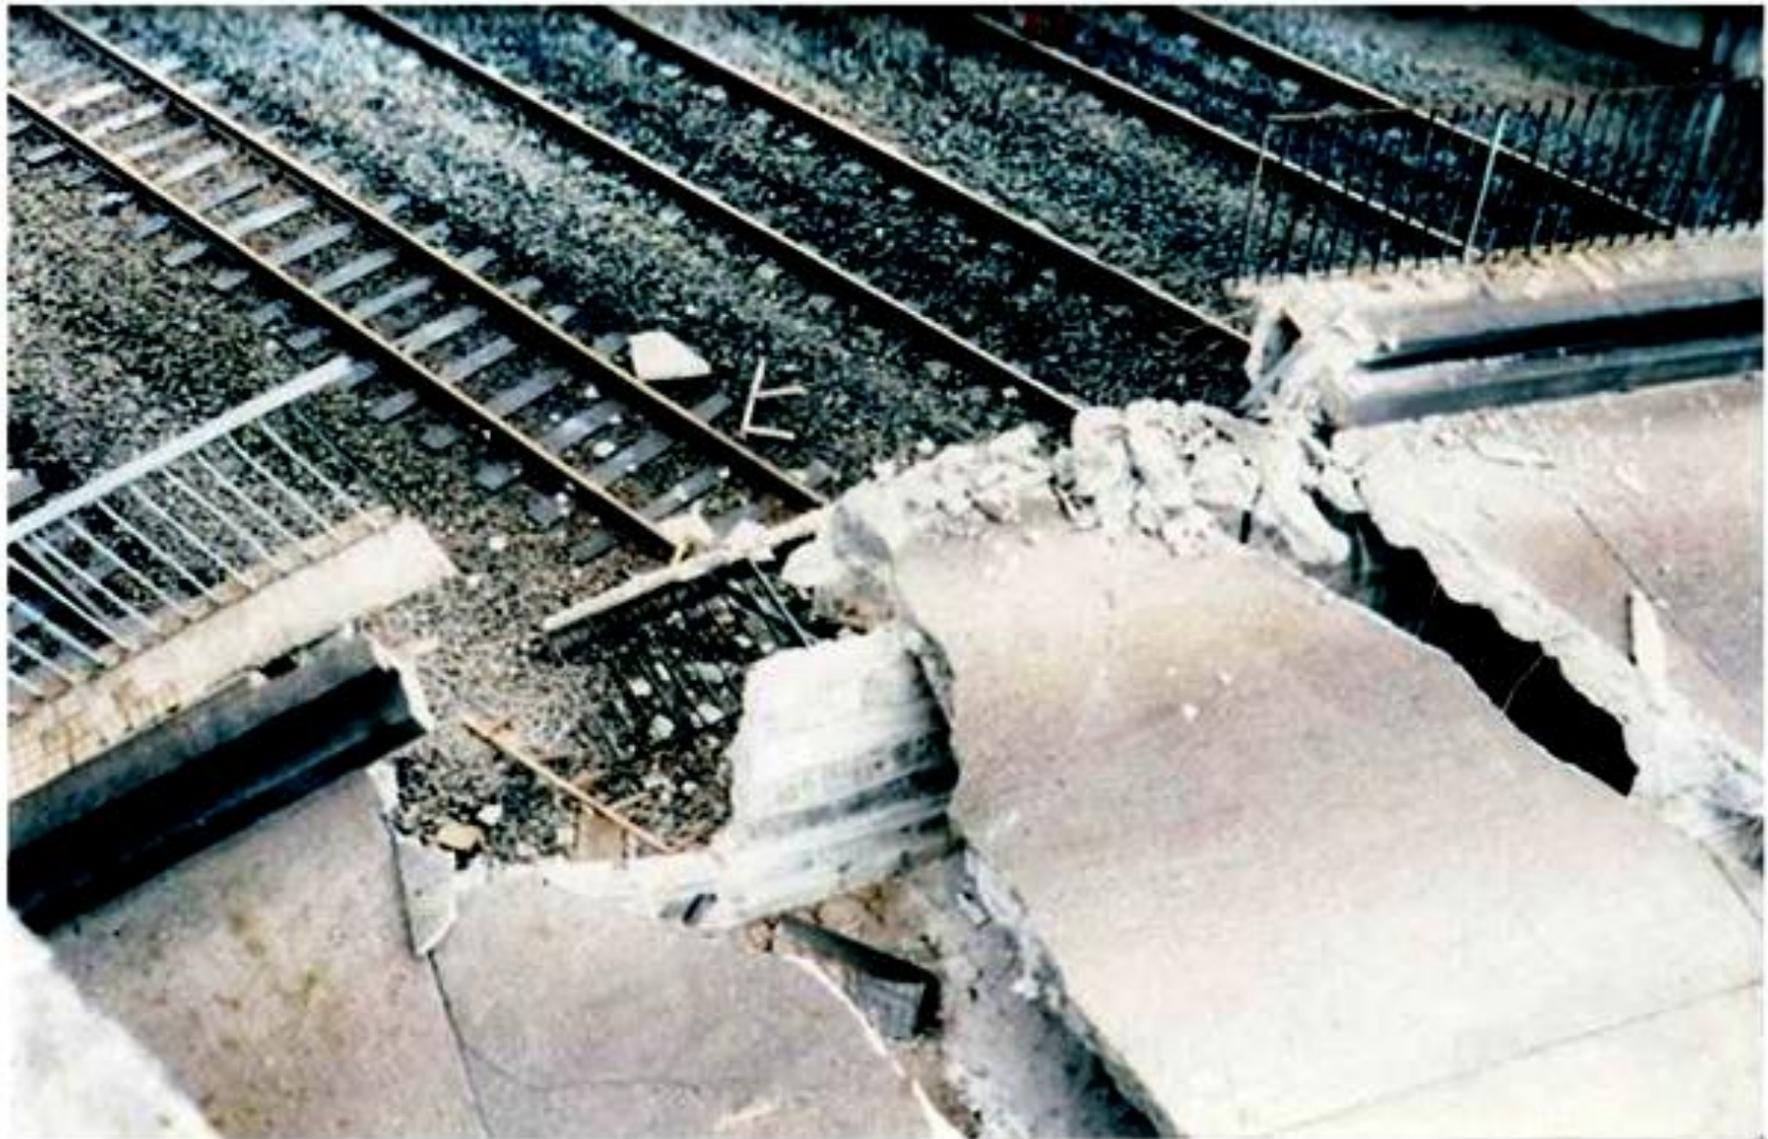
foto 27 - VIADUTO SAMPAIO CORREA (em 1985)

O vão isostático, que estava apoiado nos dentes Gerber inferiores do viaduto que se romperam no acidente, partiu-se em vários pedaços ao cair sobre as linhas férreas.

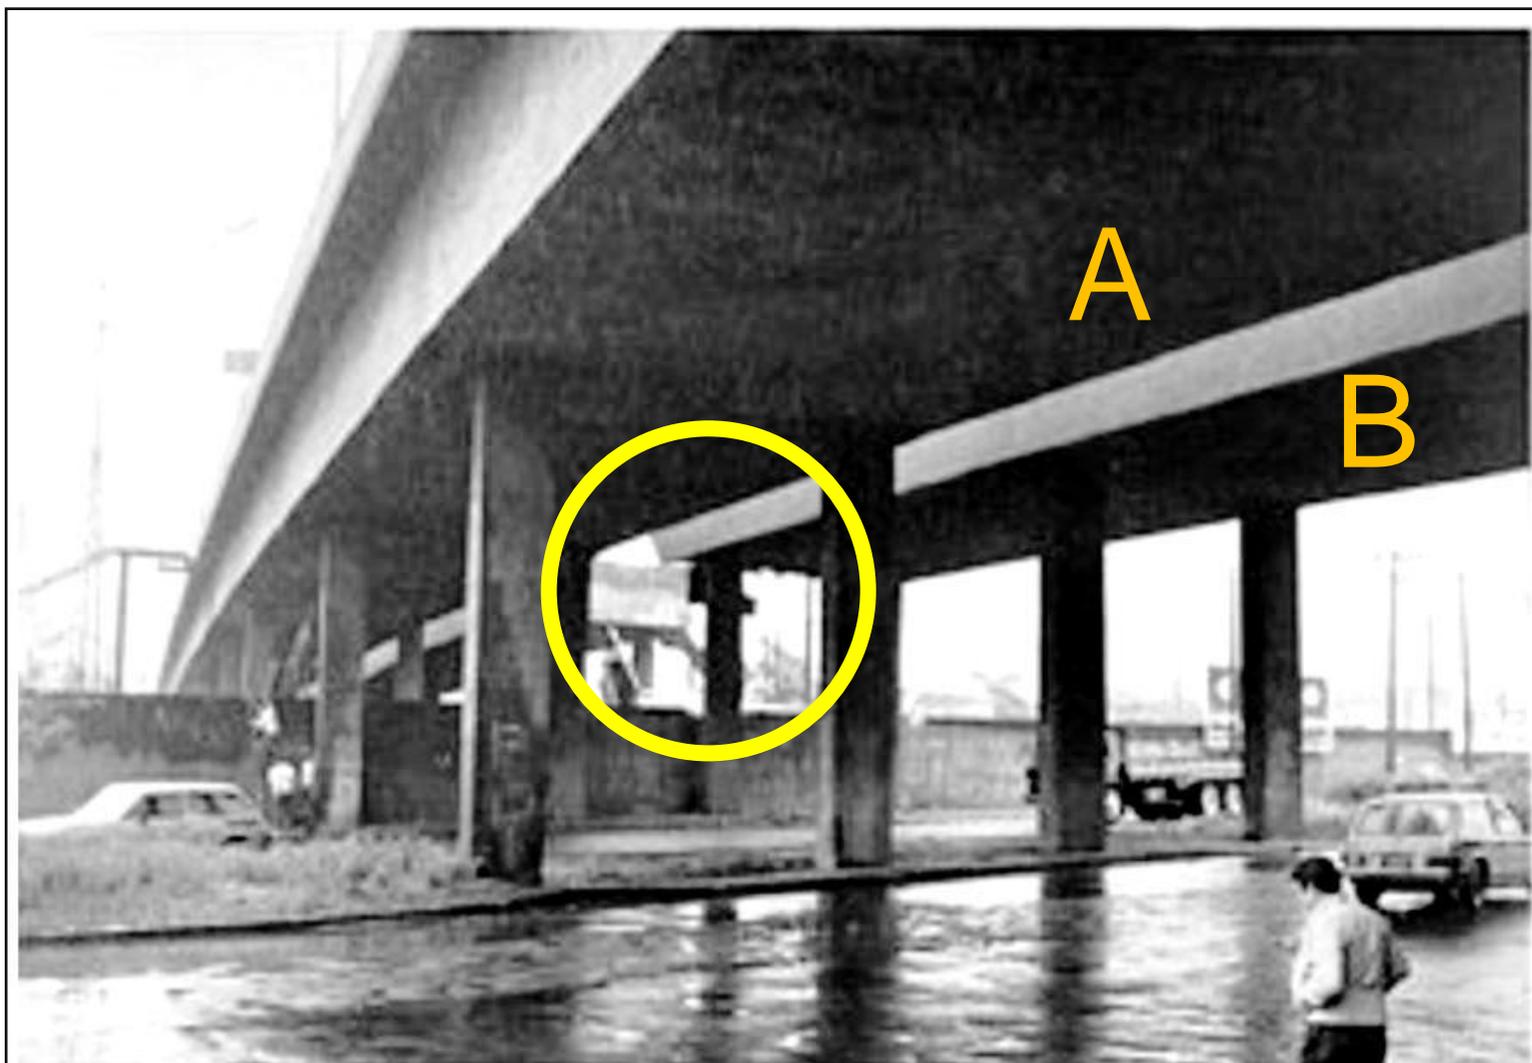
Foto 1

No dia 5 de novembro de 1985, por volta de 3 horas da madrugada, o vão Gerber do Viaduto Faria-Timbó desabou sobre as linhas férreas da antiga Estrada de Ferro Leopoldina, atual Flumitrens-Companhia Fluminense de Trens Urbanos (foto 1). A queda foi repentina e os motoristas dos dois únicos veículos que trafegavam sobre a estrutura no momento do sinistro, uma carreta transportadora de leite e um automóvel de passeio, sofreram apenas ferimentos leves (foto 2). Felizmente não houve vítimas fatais, fato devido sobretudo à sorte de o acidente ter ocorrido em horário de pouco movimento, tanto de veículos sobre o viaduto quanto de trens de passageiros na ferrovia.

Vista do local do acidente mostrando as duas estruturas idênticas e paralelas A e B que compõem o Viaduto Sampaio Corrêa. O vão isostático da estrutura B desmoronou sobre as linhas férreas

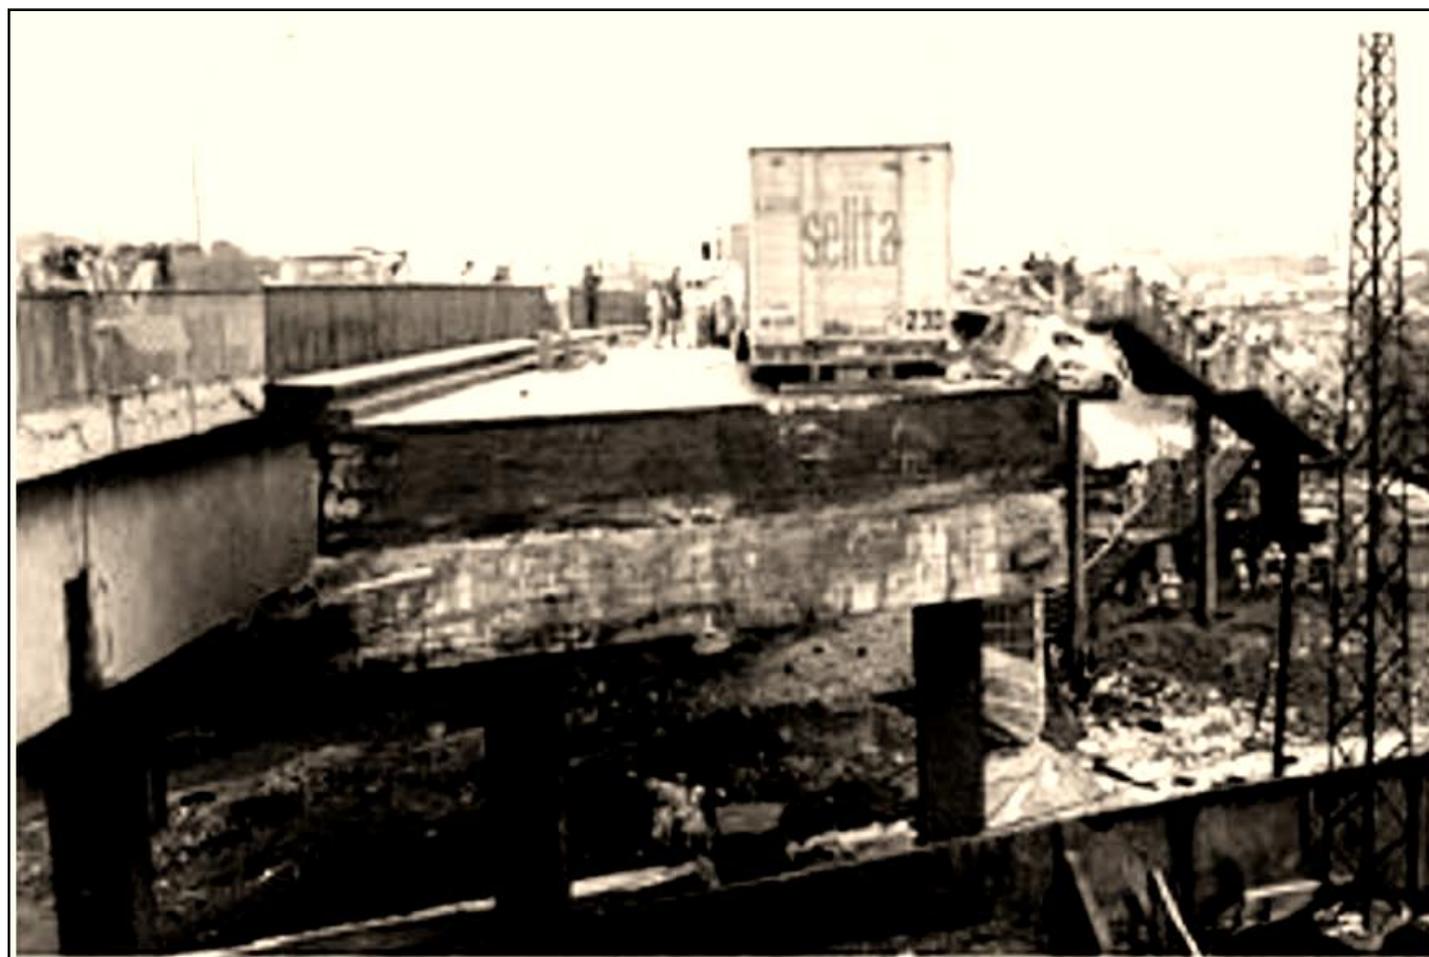
Foto 2

Os motoristas da carreta transportadora de leite e do automóvel, que transitavam sobre o Viaduto B no momento do acidente, sofreram apenas ferimentos leves e felizmente ainda não tinha começado a circulação normal de trens na ferrovia

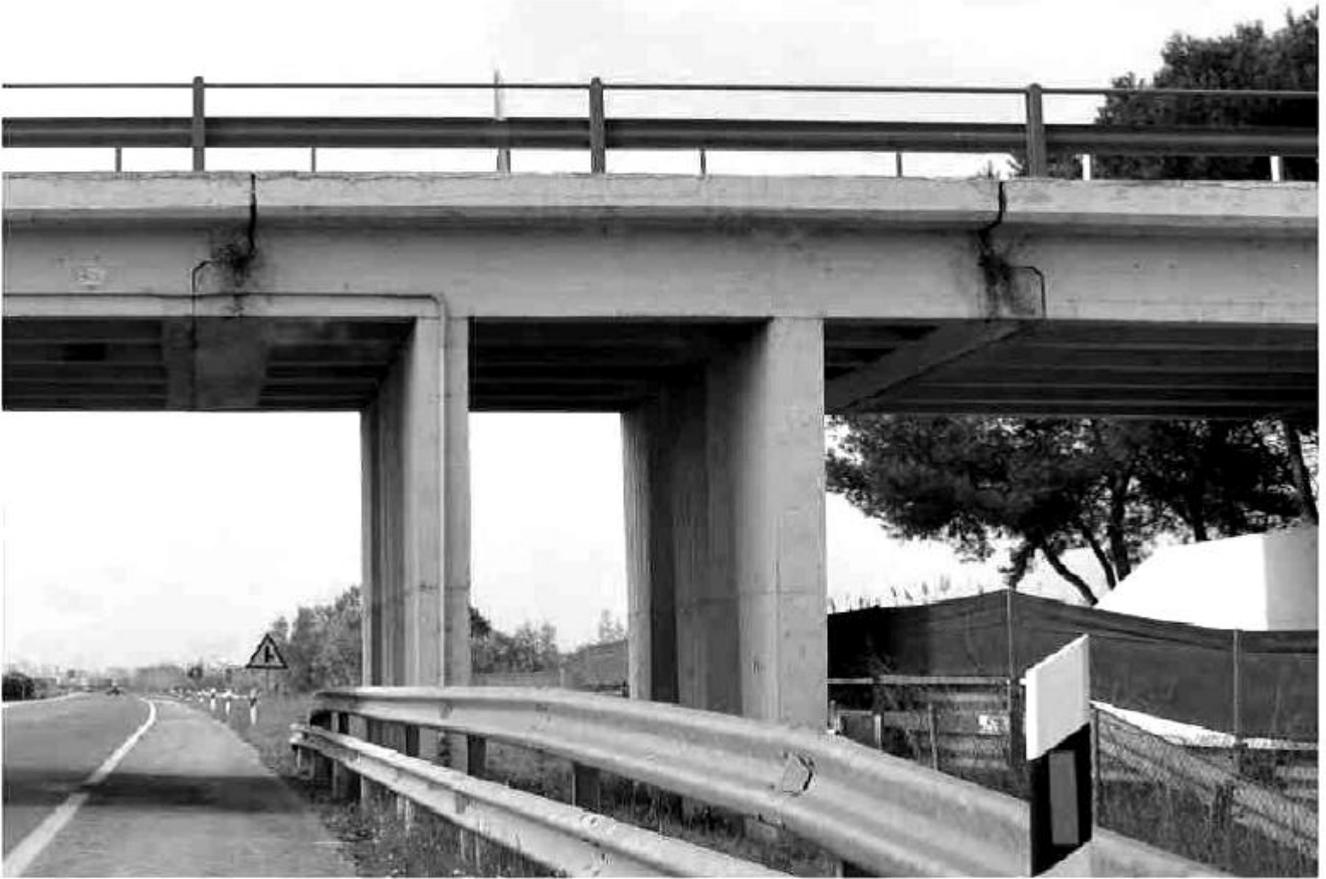
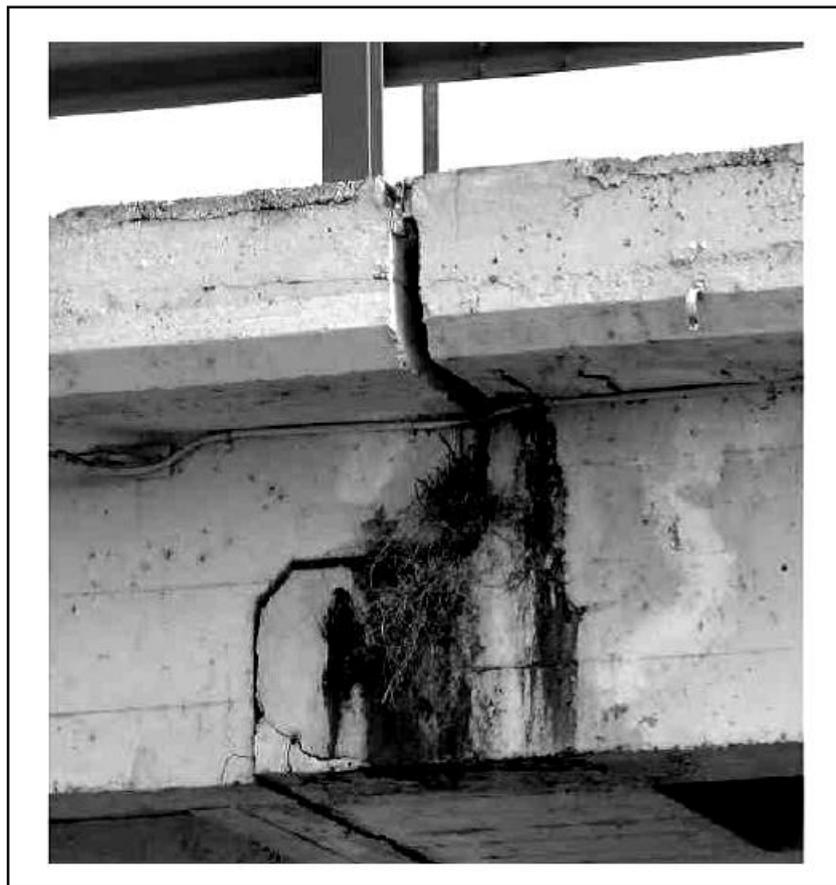
Dapped-end beams in overpass of CV-500 road near Valencia,
with accumulation of moisture
