## REFORÇO DE BLOCOS DE ESTACAS USANDO PROTENSÃO

Prof.. Eduardo C.  
S. Thomaz  
Notas de aula

Resumos de 3 casos de Protensão em Blocos

- 1 - Recalque da Fundação e novas estacas
- 2 - Reforço de Bloco com armadura insuficiente.
- 3 - Aumento de Carga de Utilização no Pilar e novas estacas

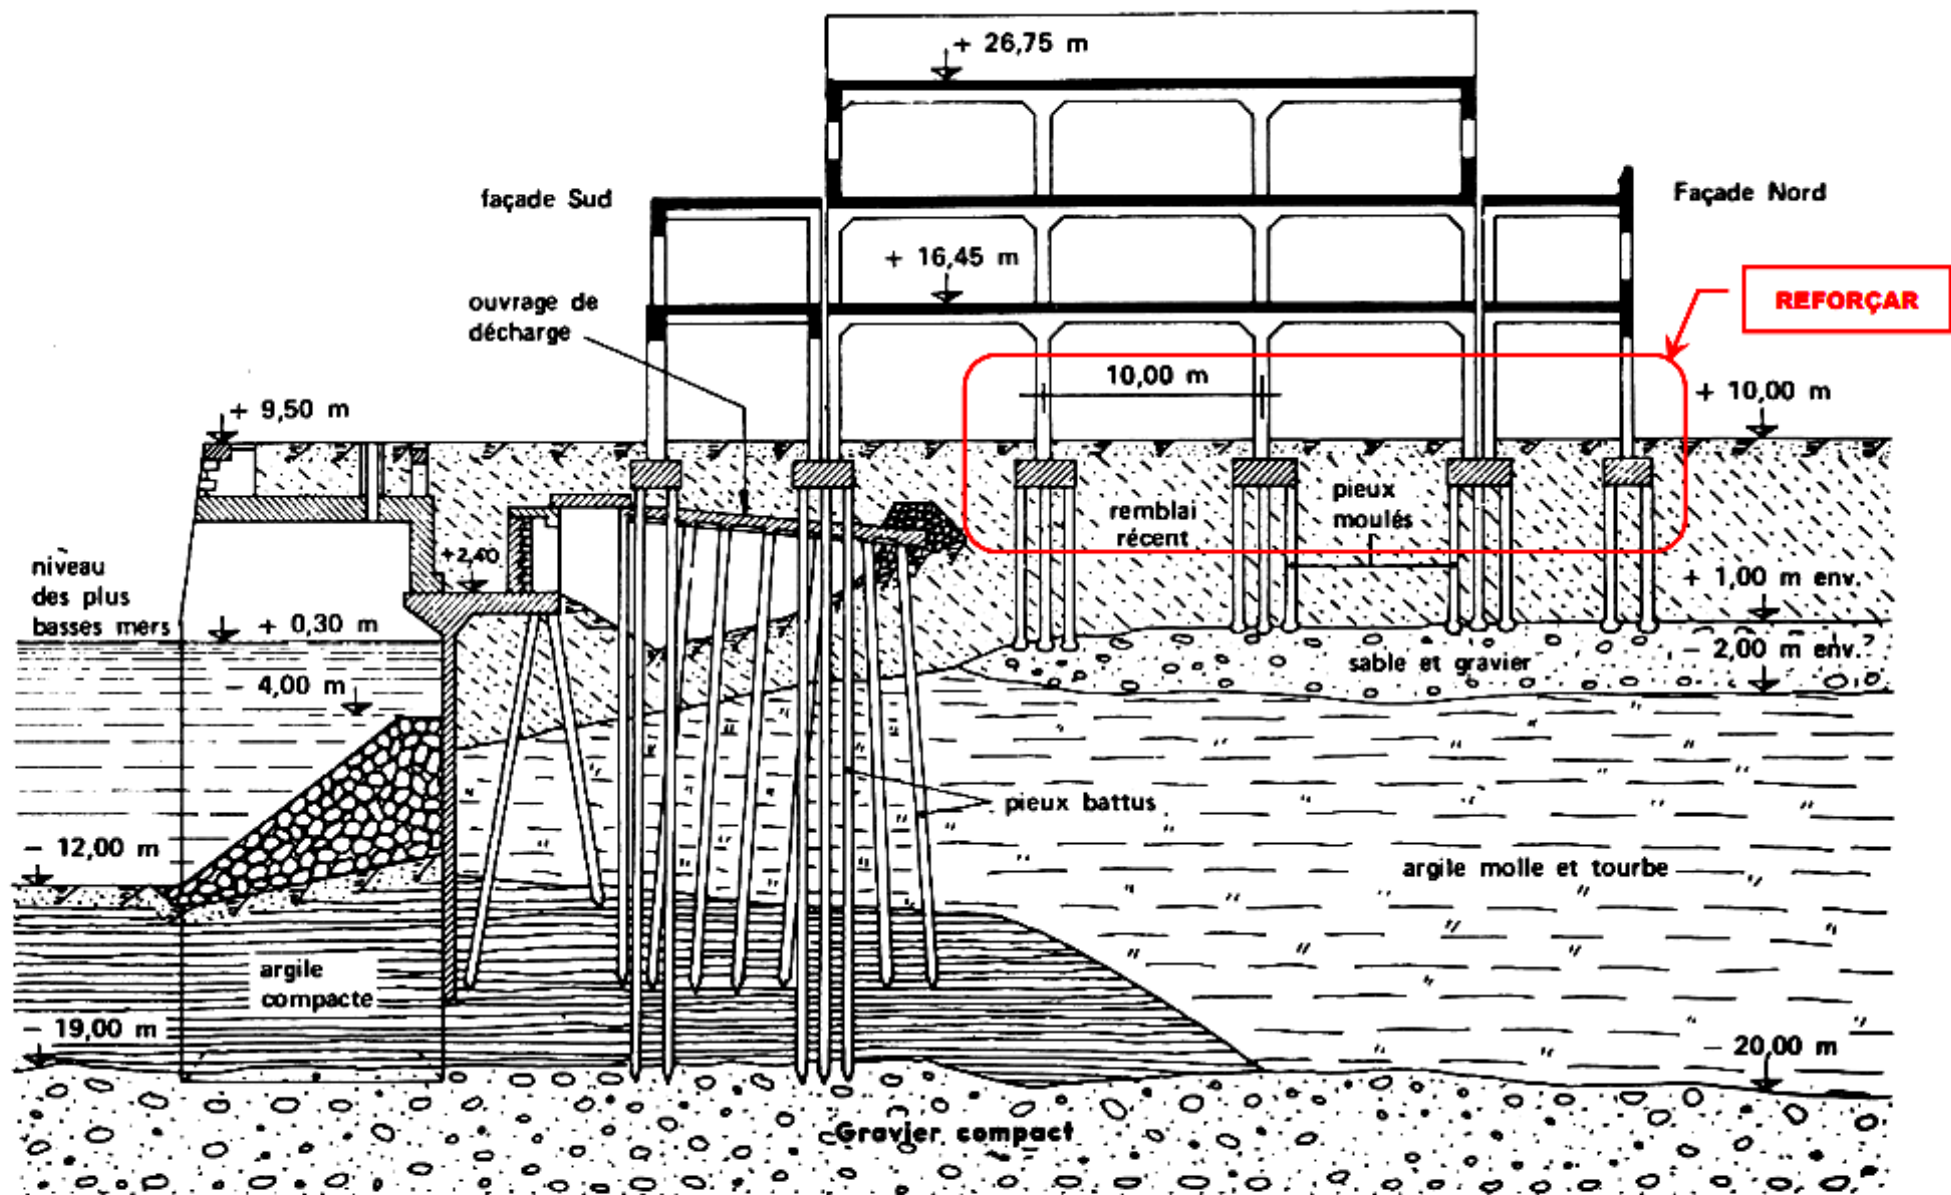
# ESTAQUEAMENTO DO PRÉDIO COM GRANDES RECALQUES

Figure 75 - Coupe de la gare transatlantique du Havre telle qu'elle avait été conçue. Si la façade Sud est fondée sur une couche de gravier compacte, les autres parties le sont sur un banc solide, mais trop mince, qui provoquera le tassement de la couche inférieure d'argile.

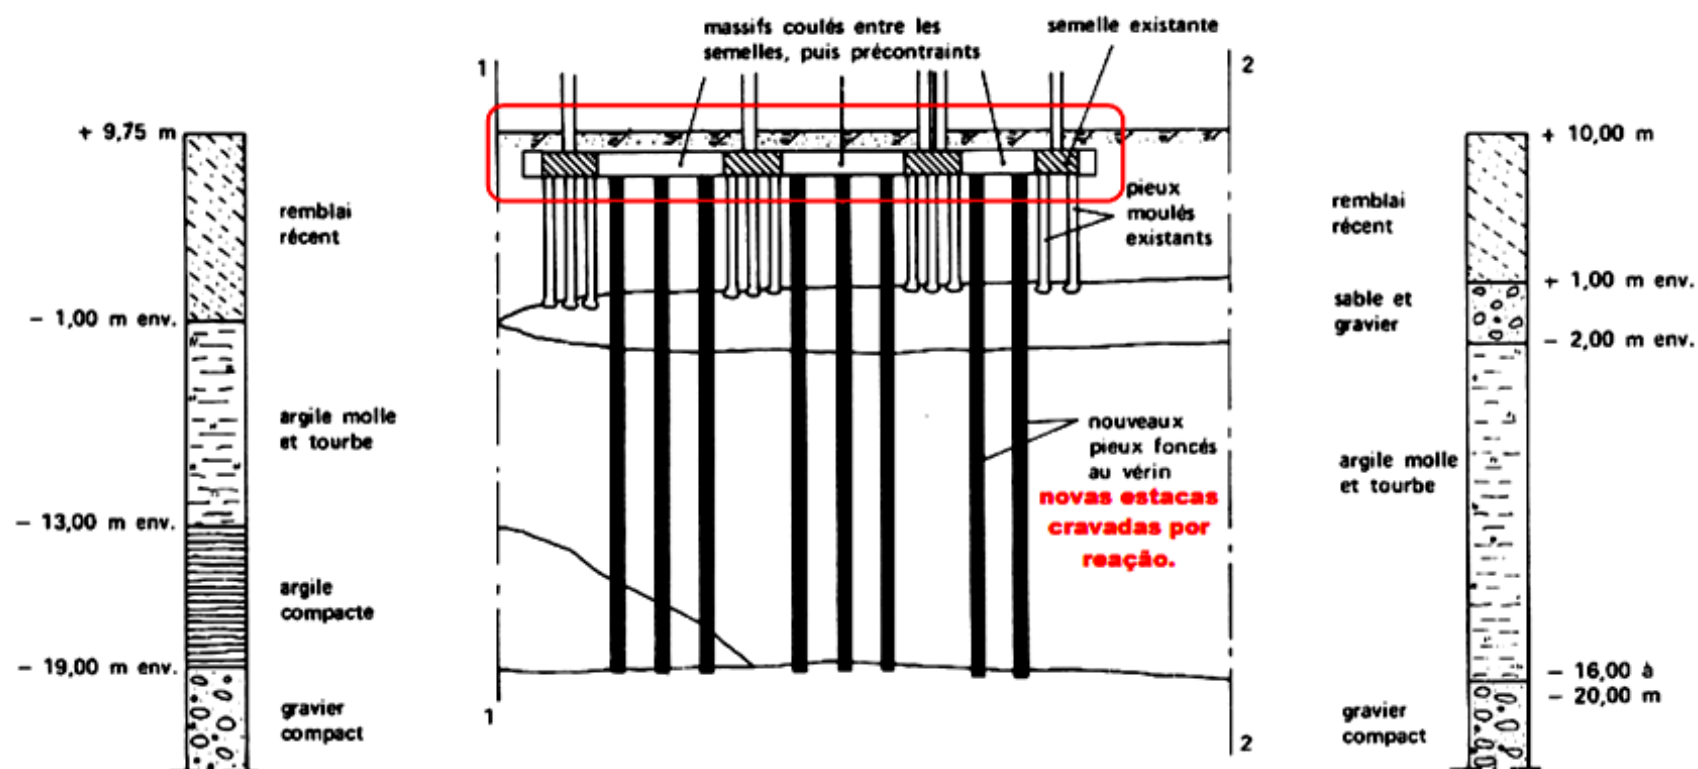
Figure 76 - Gare maritime du Havre. Principe du renforcement des fondations.

Gare maritime du Havre. Principe du renforcement des fondations

The Freyssinet solution (Figure 10) consisted of adding new footings (B) between the existing footings (A) to make the entire unit a monolithic prestressed horizontal element. The unit was prestressed with parallel wires turned around two reinforced concrete end anchorages (Figures 10 and 11). One anchorage was displaced by hydraulic jacks having a force of up to 1000mt (1100tons). The link between the old and new concrete was assured by the general compression of the whole. The moveable anchorage was fixed by concreting the free space and the jacks were removed. The wires forming the cables were concreted to protect them from corrosion. The A units supported columns above while the B units had formed sockets to drive piles through (Figures 10 and 12).

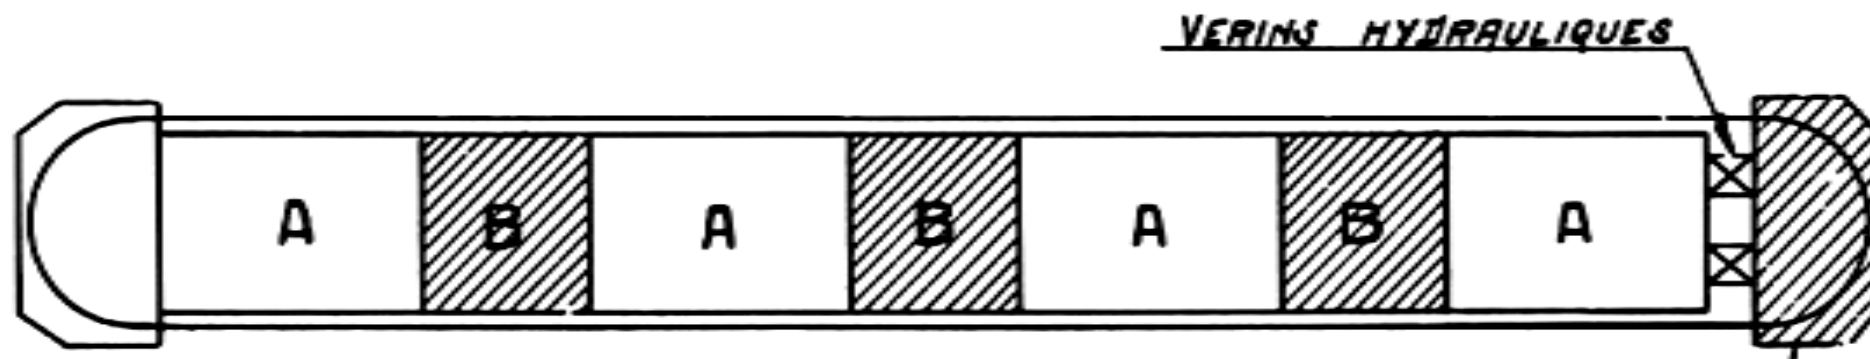
**Detalhando : A = bloco existente ; B = bloco novo**

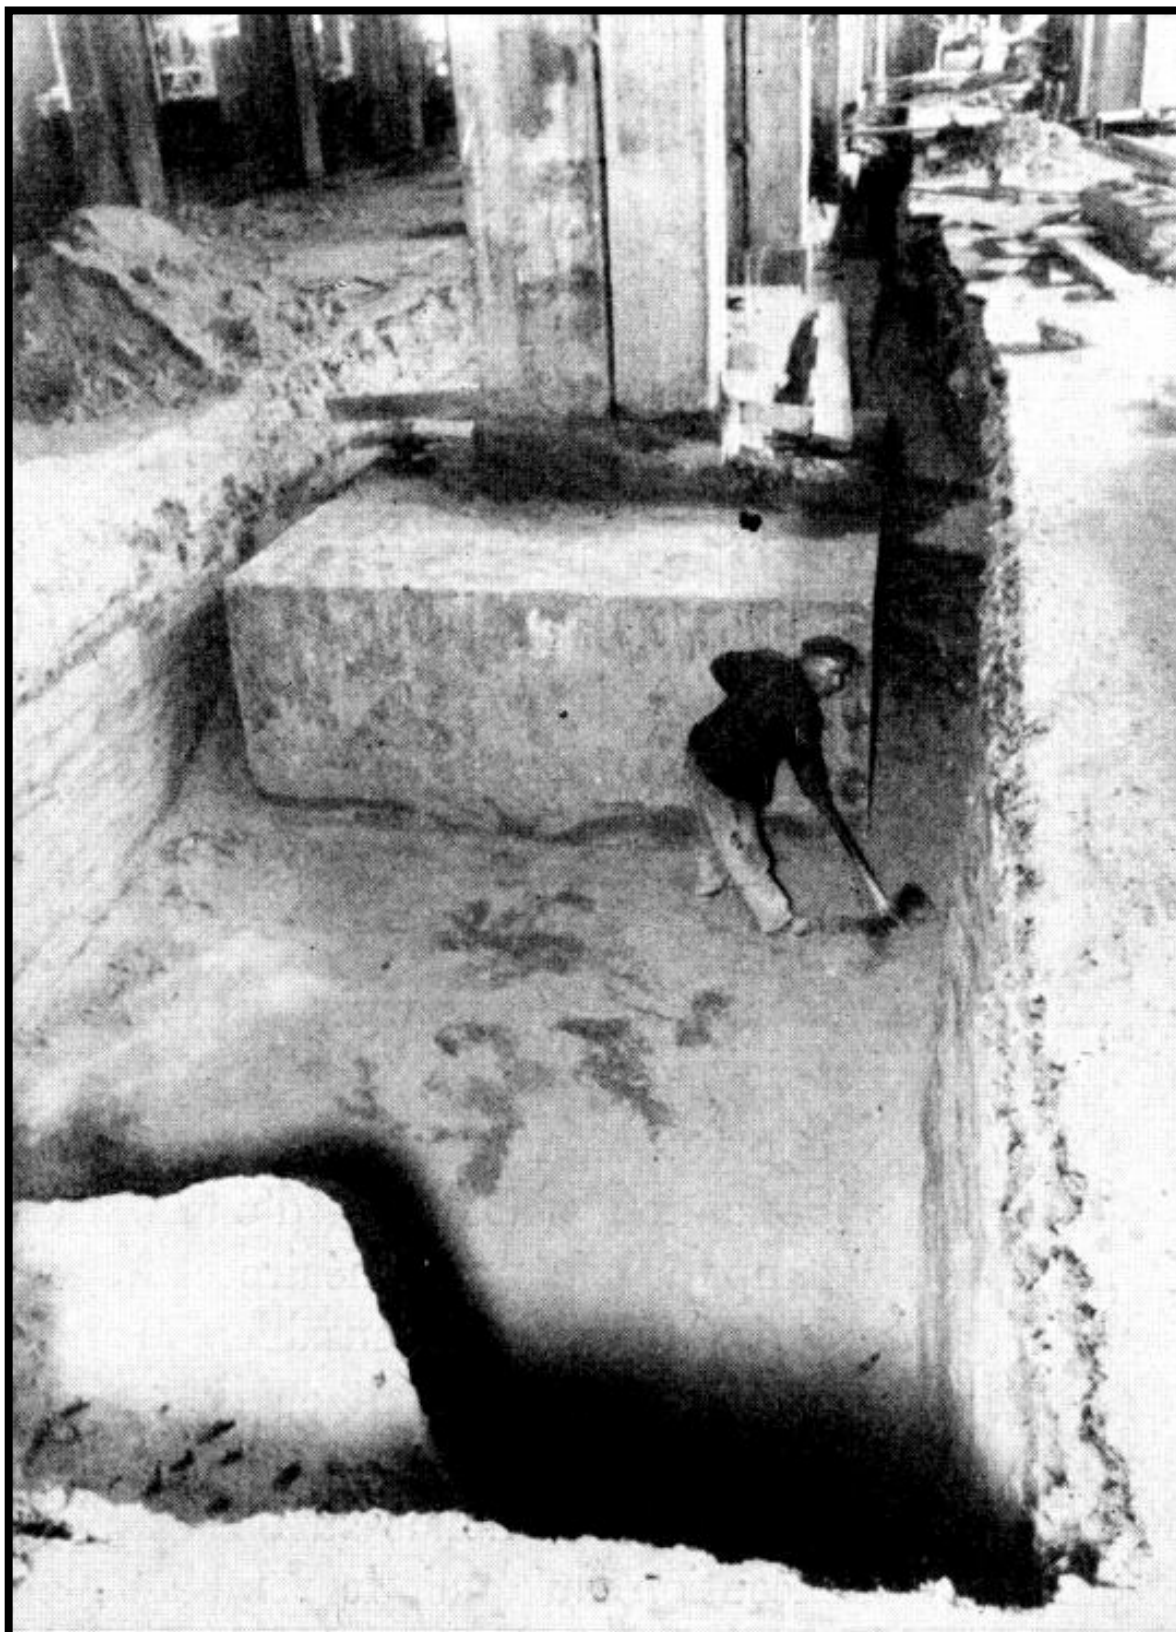
Fig. 8.

Fouille montrant les semelles des fondations actuelles.

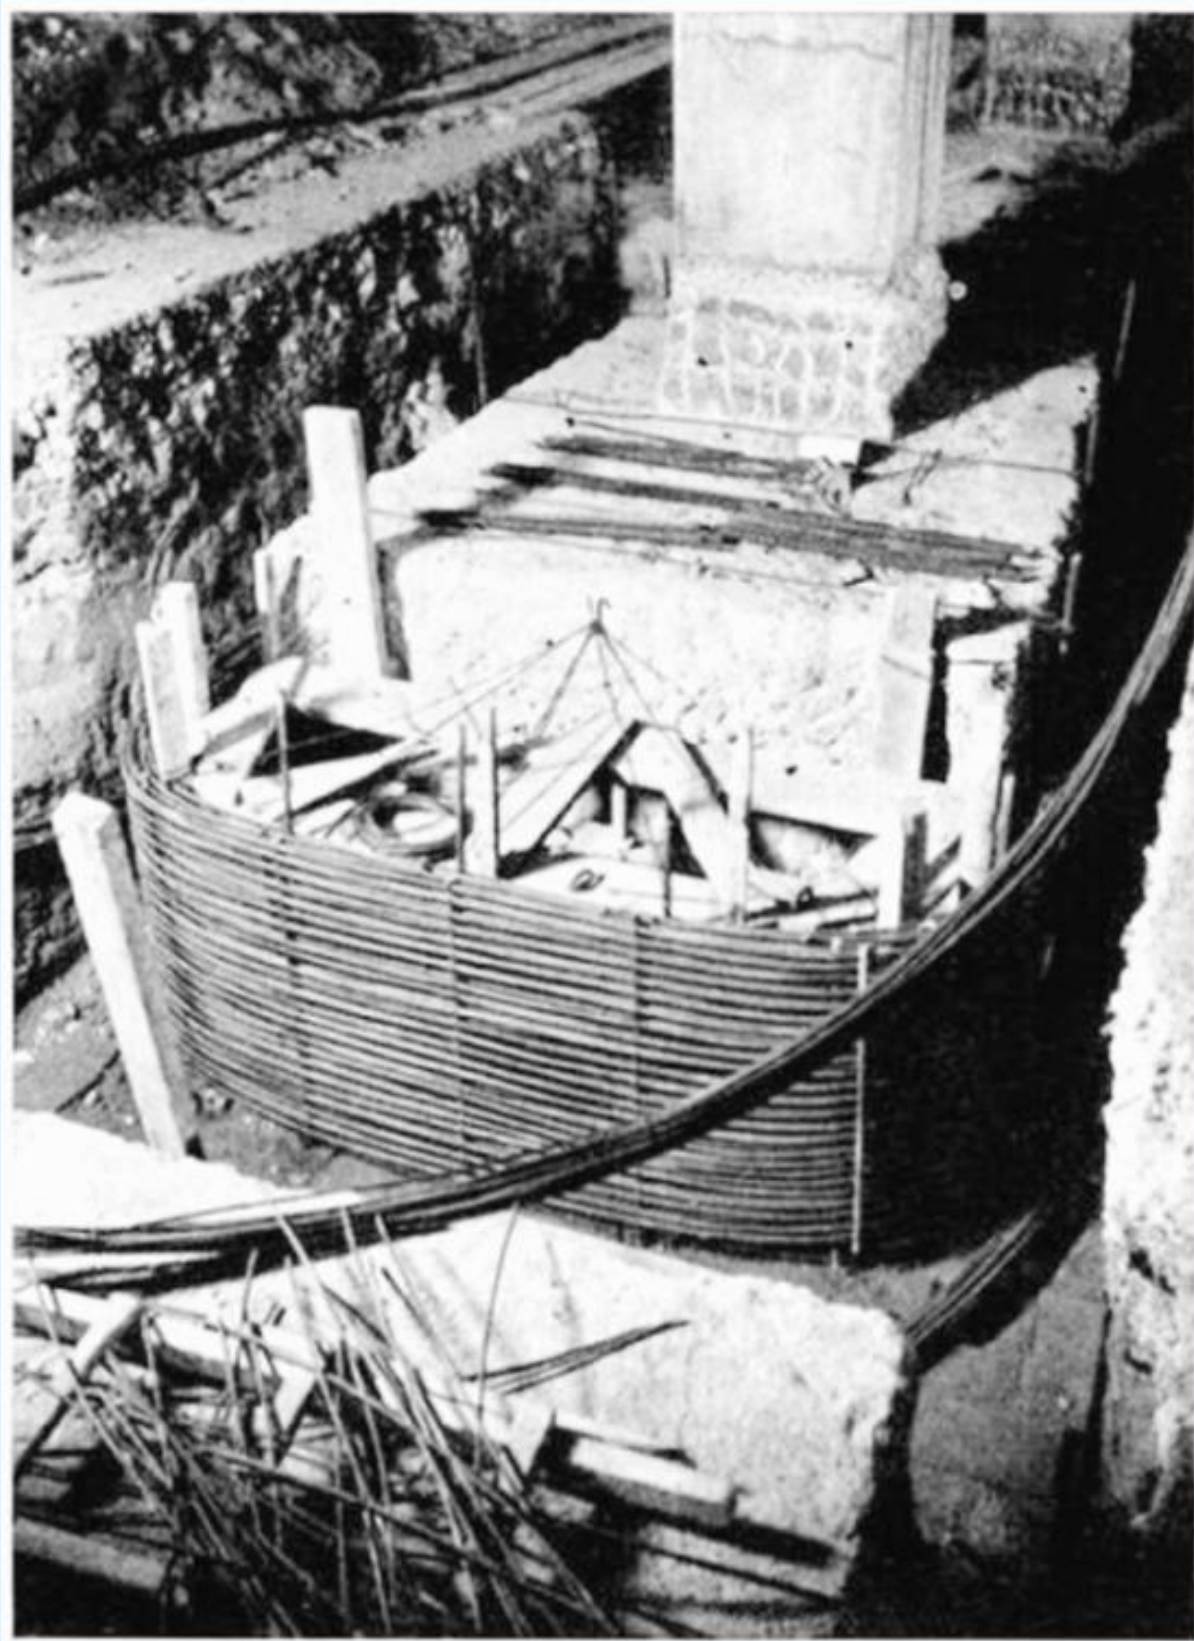
*Figure 80 - Ferrailage d'une tête de tirant précontraint.*  
**Força de Protensão = 2 macacos x 1100 ton = 2200 ton**

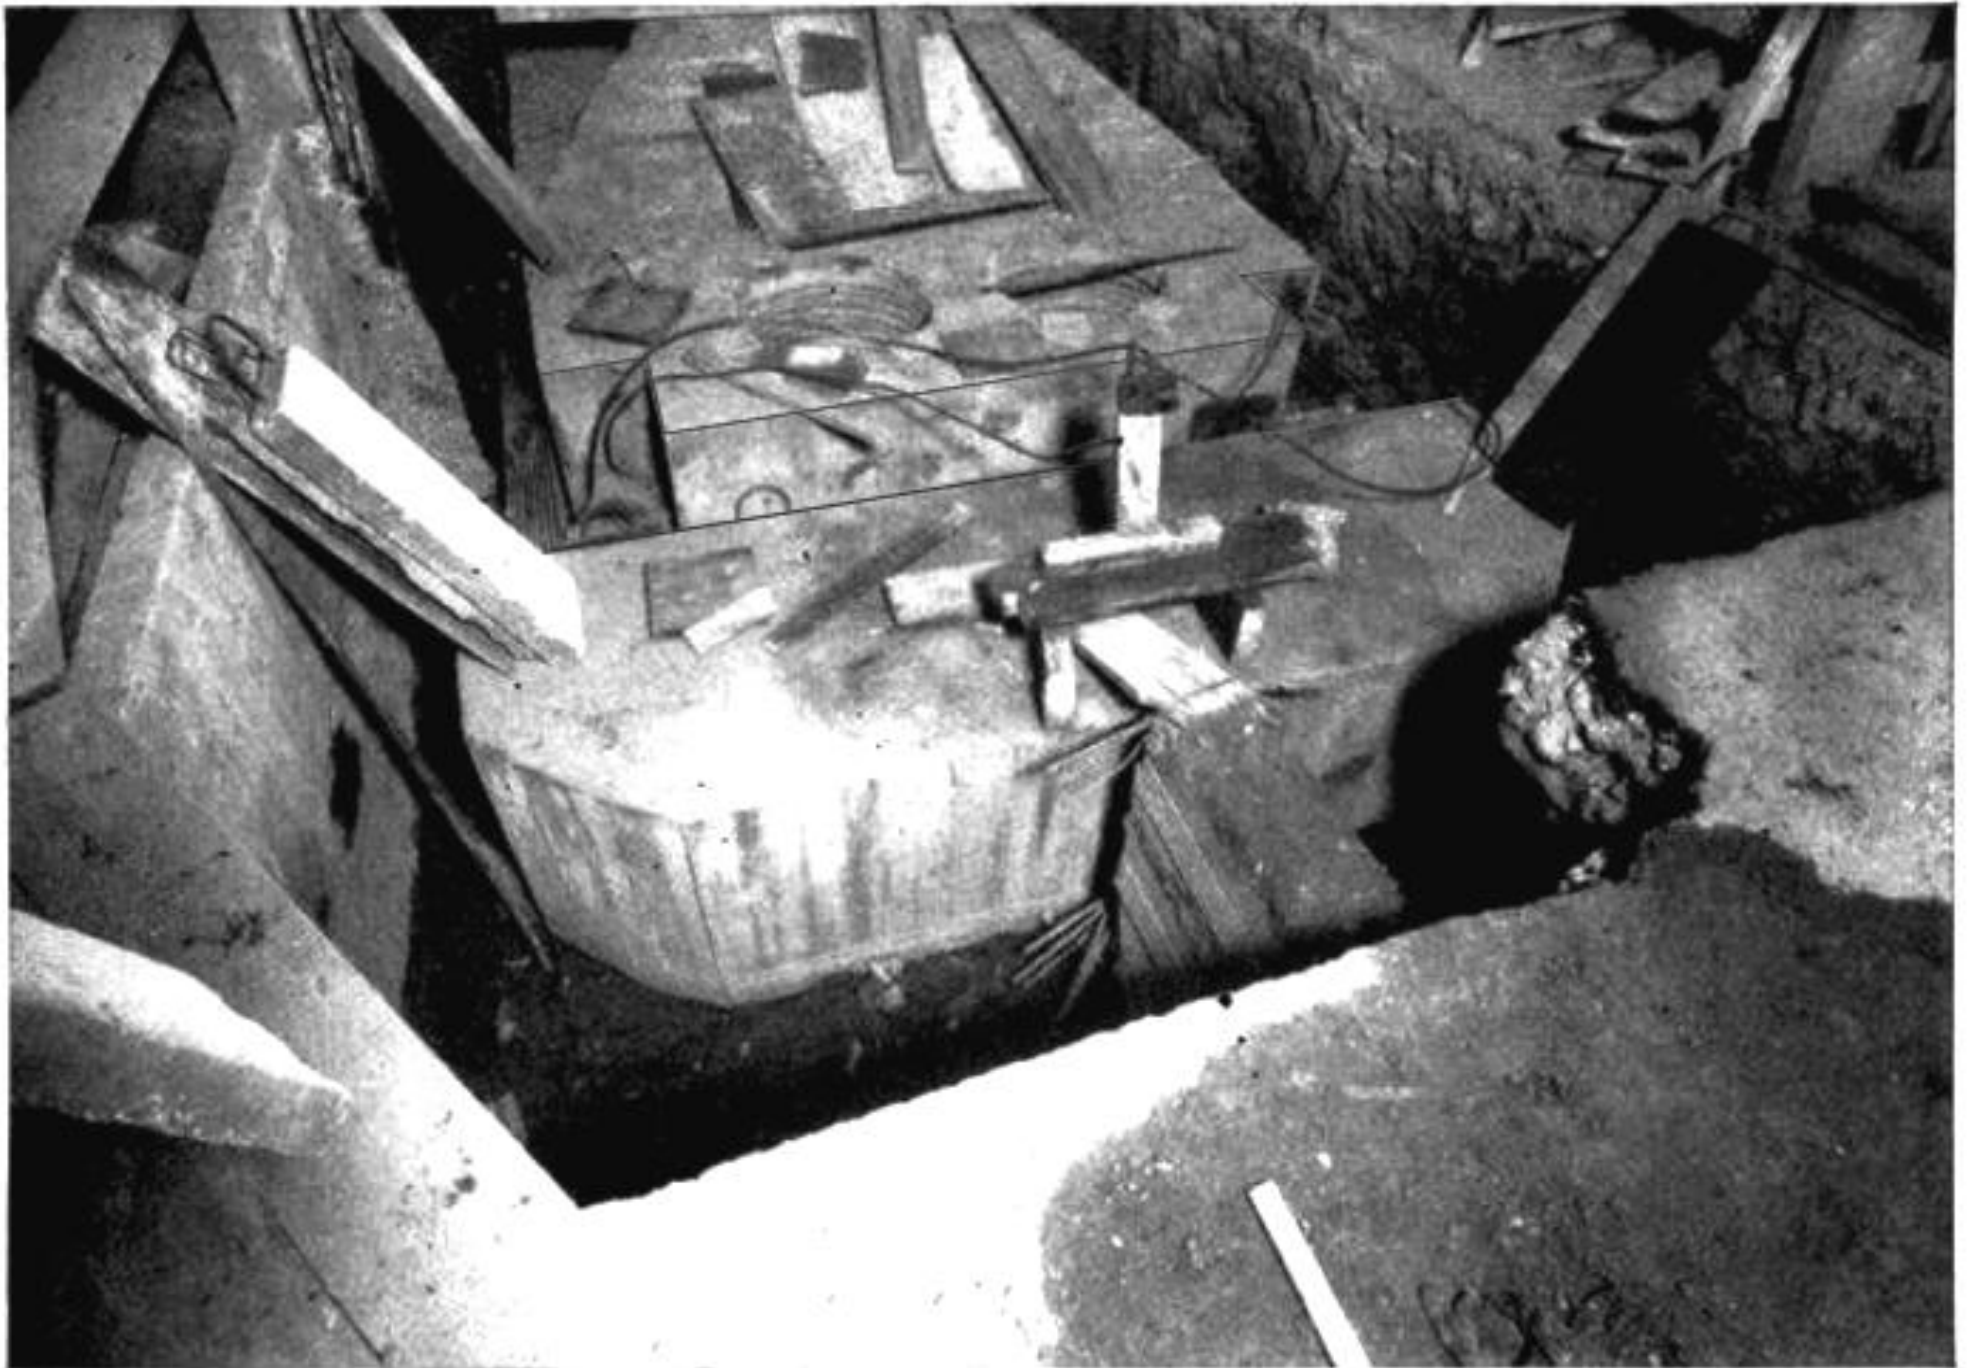
**Extremidade móvel durante a protensão com 2 macacos (1100 ton. cada)**

Tête mobile d'un tirant au cours d'une opération de mise en tension et calage.

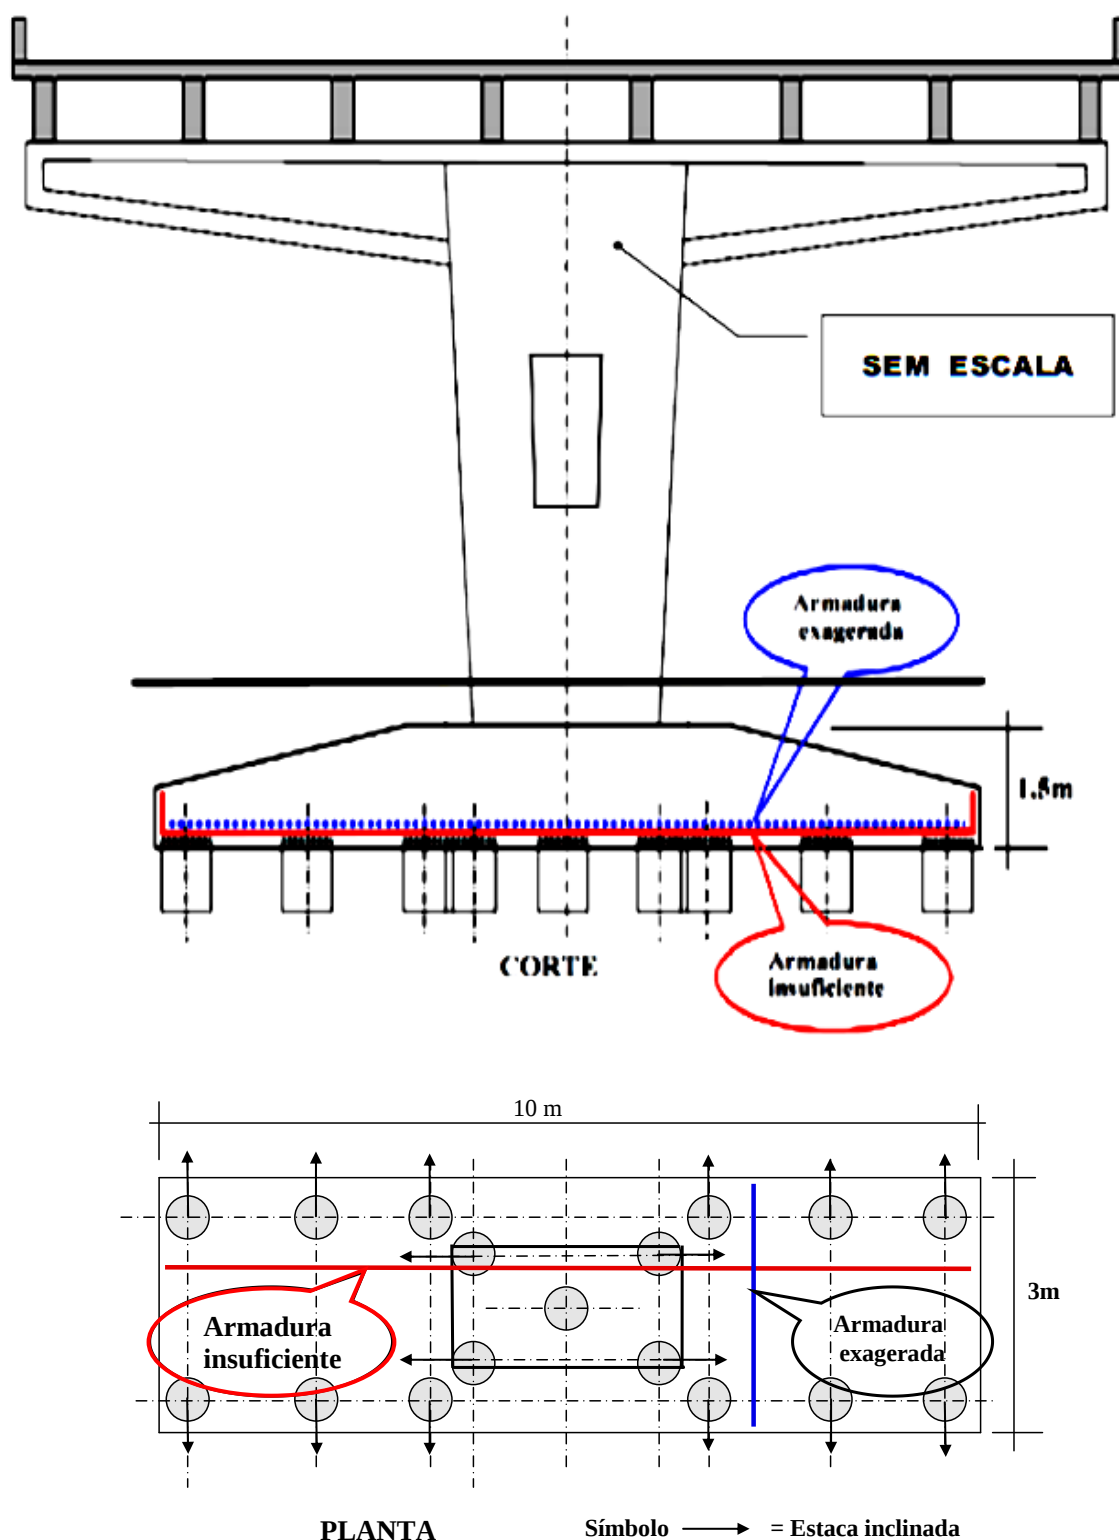
**TIPO DE ESTRUTURA:** Bloco de estacas em concreto armado, fundação de um viaduto urbano

**FALHA ESTRUTURAL :** Armadura do bloco insuficiente. Bloco sem segurança.

**CAUSA DA FALHA ESTRUTURAL :** Cálculo estrutural incorreto.

A armadura principal do bloco, na direção transversal ao eixo do viaduto, era insuficiente. Na outra direção era OK e até mesmo exagerada.

Somente após a construção de 18 blocos a falha foi detectada por engenheiro de estruturas. A armadura fora mal calculada. O bloco de estacas não apresentava segurança à ruptura segundo a norma NB-01.

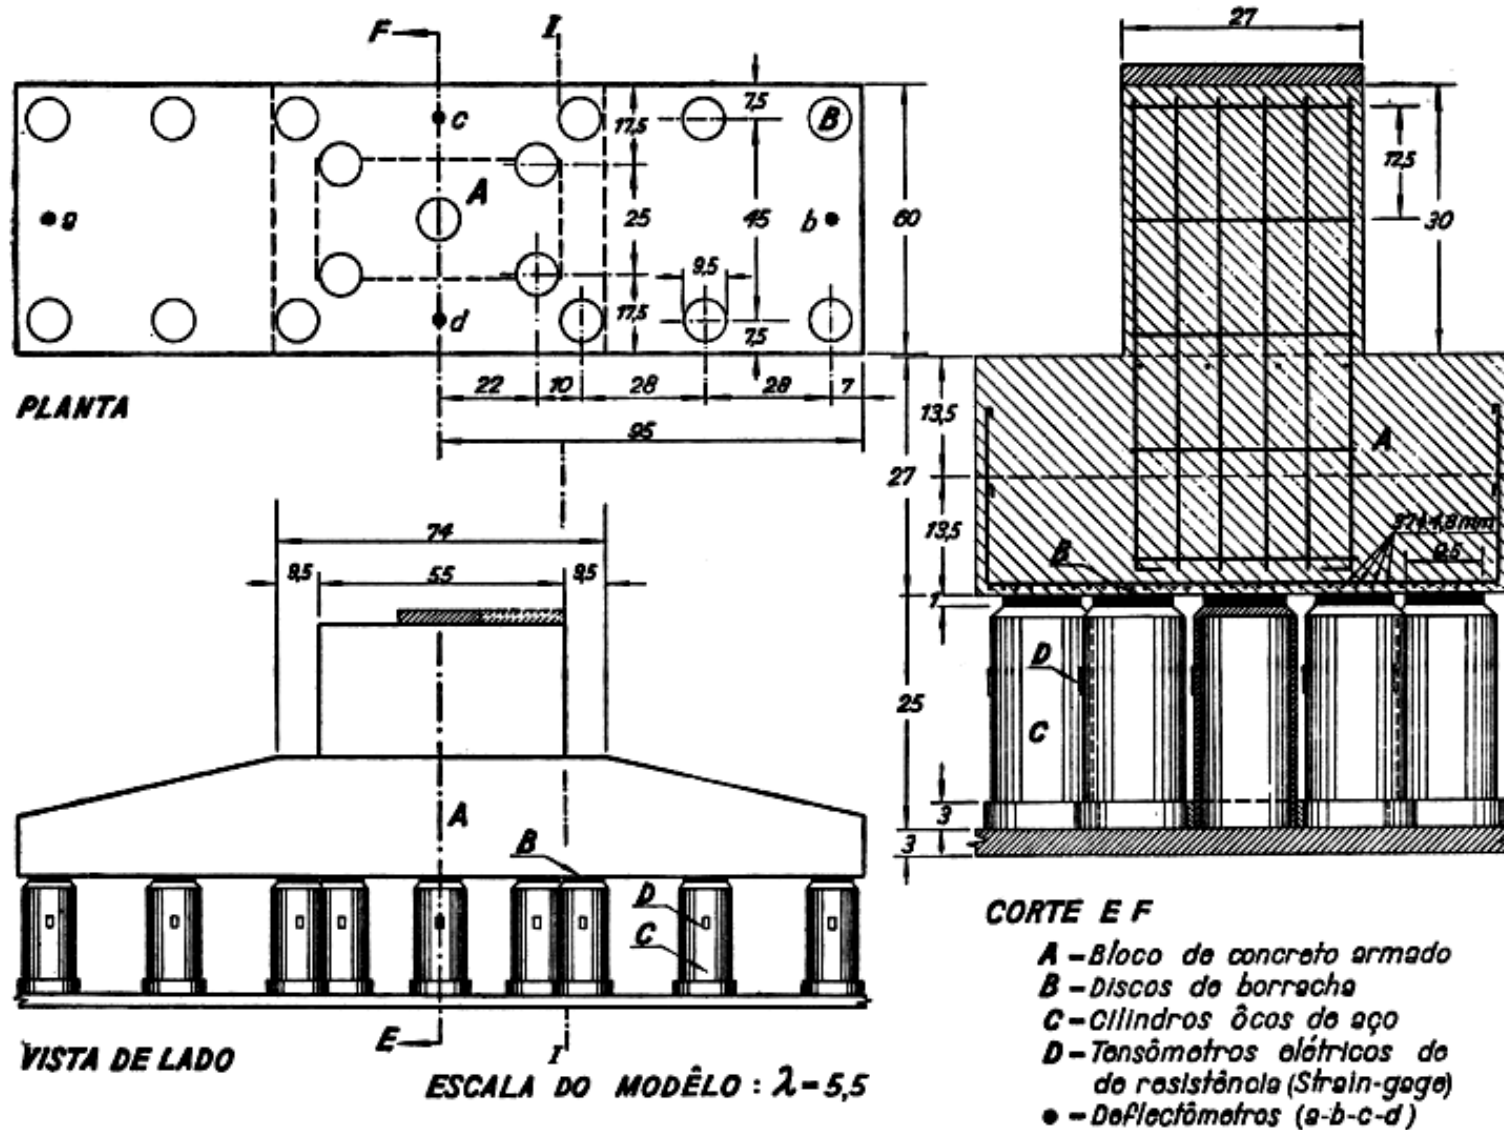
Fig. 4

REAÇÃO NAS ESTACAS NO MODELO ENSAIADO

“ A medida que a sapata fissura as reações nas estacas se concentram sob o pilar. No Estado Limite Último ( E.L.U.) essa distribuição de reações poderia ser considerada.”

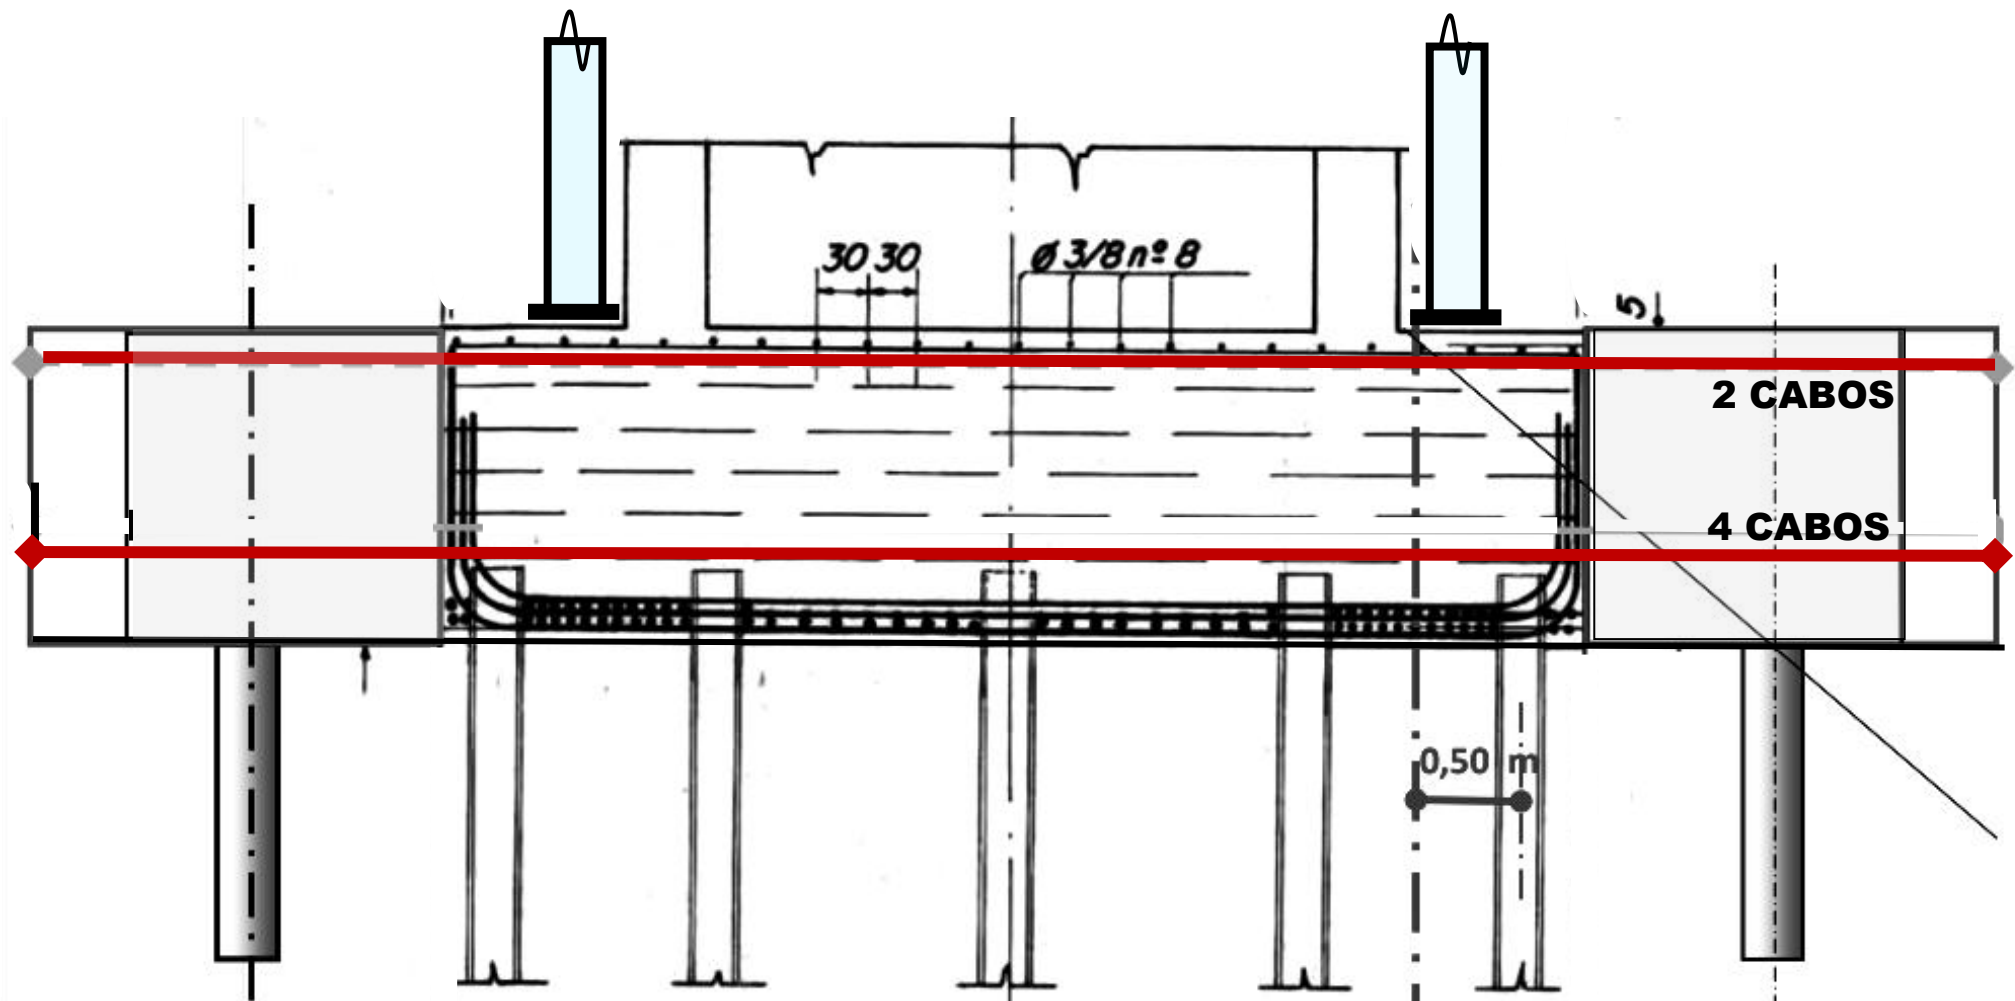
## CORTE TRANSVERSAL

O Reforço do Pilar foi feito com Estrutura Metálica

O Concreto do Bloco existente já tinha alcançado Alta Resistência e o Bloco não precisou ter a altura aumentada.

Furos feitos no bloco existente com broca tubular diamantada., ver fotos adiante

Colocação dos Cabos de Protensão nos Furos feitos no Bloco Existente

Força de Protensão = 4 cabos inferiores = 2000 ton

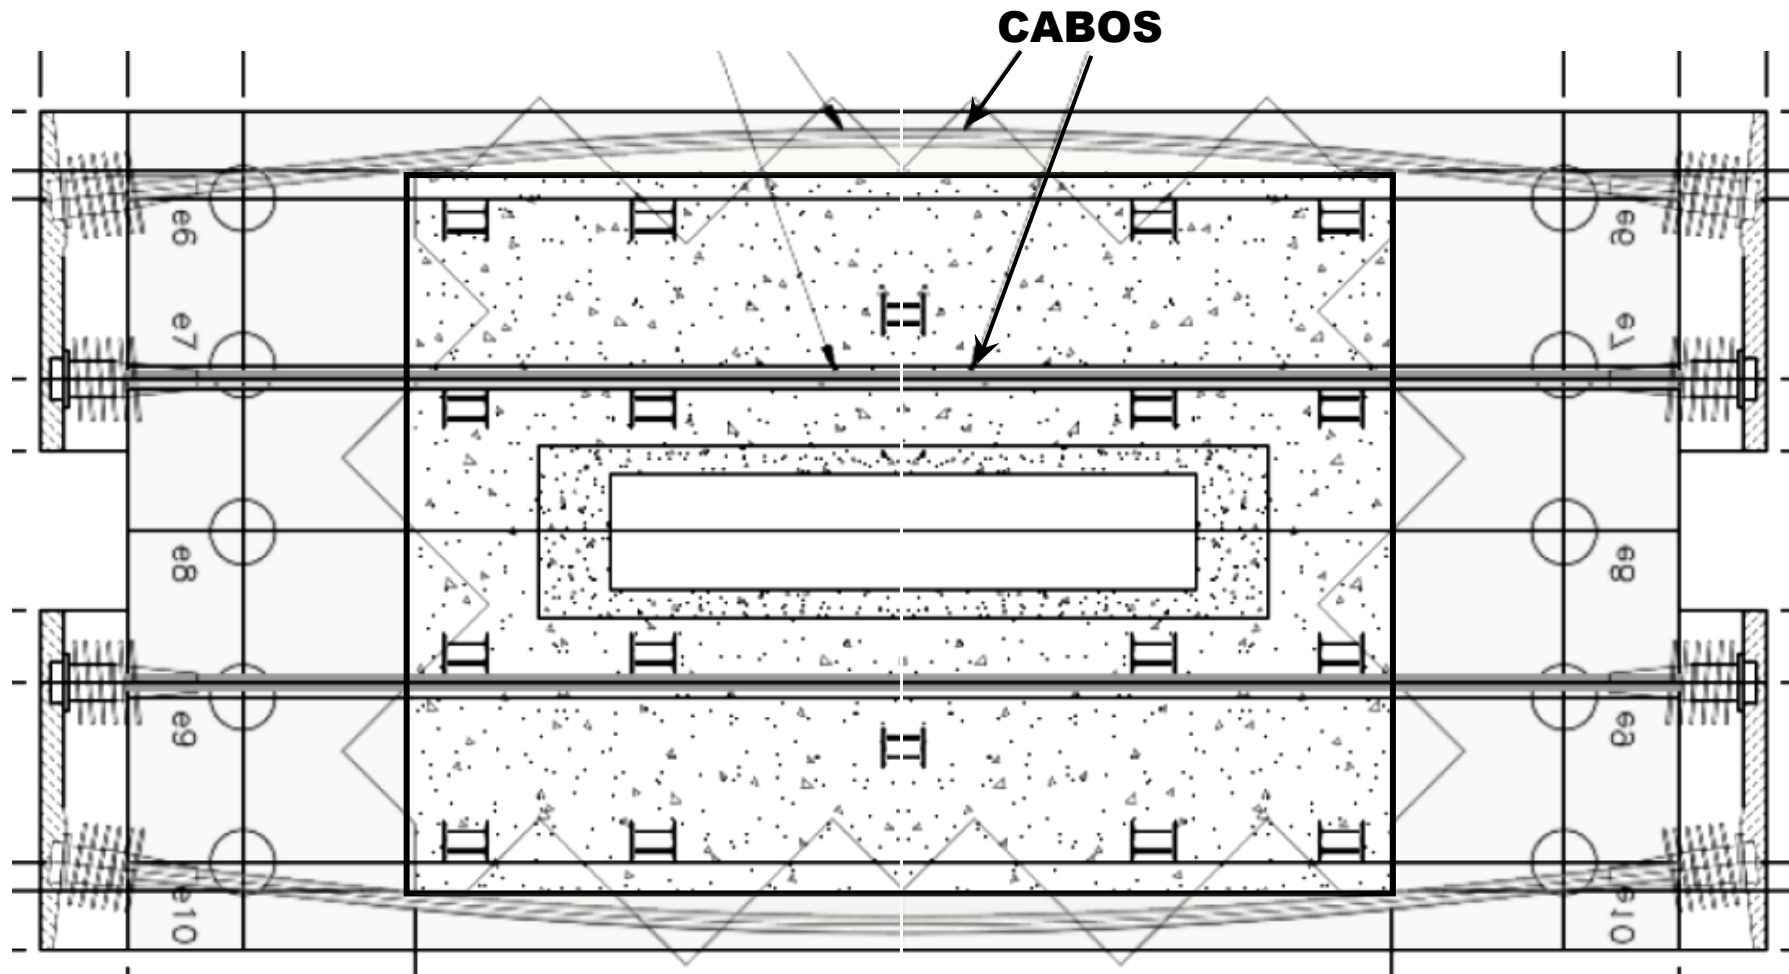
## REFORÇO COM CABOS , EM PLANTA

4 CABOS NA CAMADA INFERIOR E 2 CABOS NA CAMADA SUPERIOR

Força de Protensão = 4 cabos inferiores = 2000 ton

Concreto Novo com  $f_{cm28} = 45 \text{ MPa}$

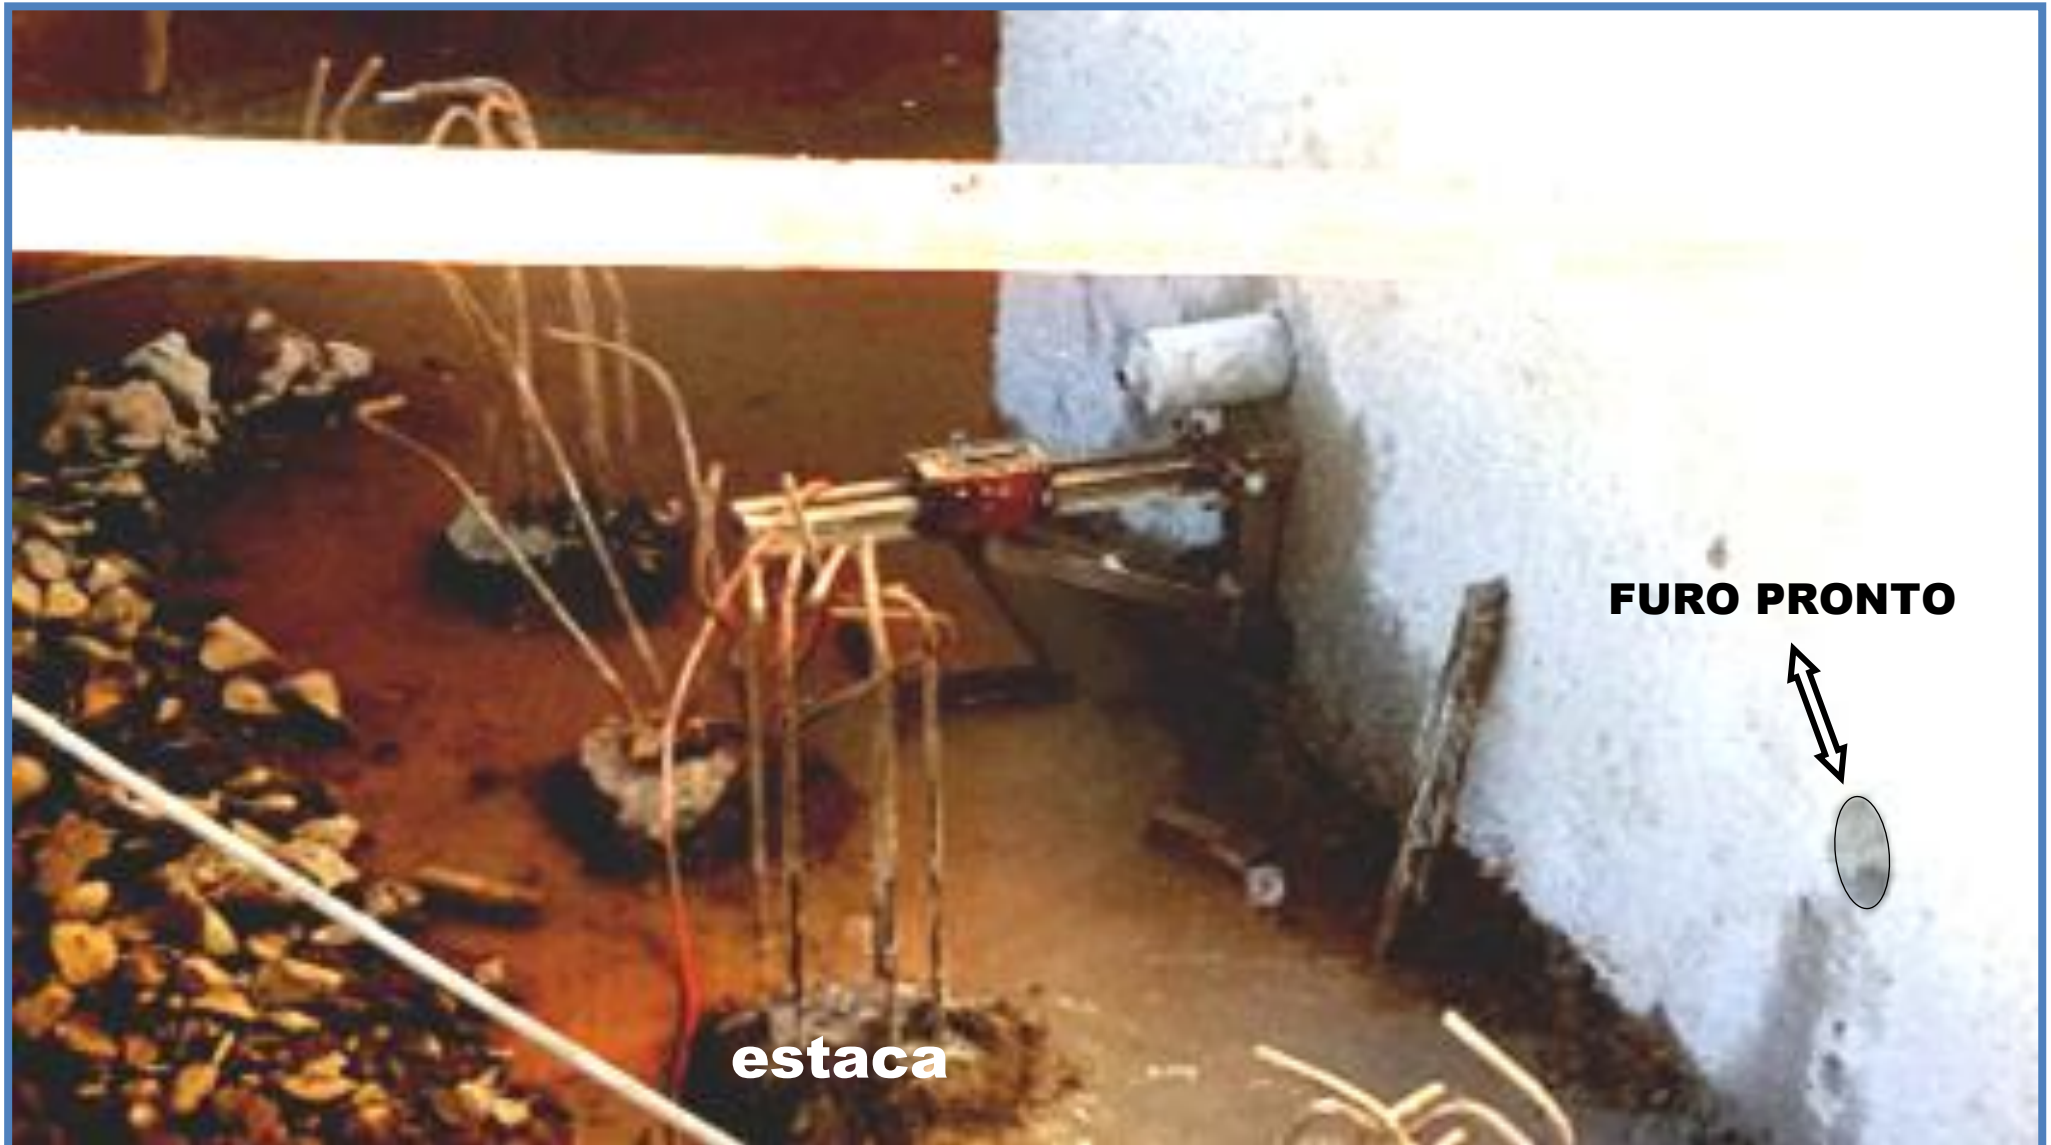
## Perfurações no Concreto do Bloco, utilizando broca tubular diamantada
