## REFORÇO DE BLOCOS DE ESTACAS USANDO PROTENSÃO

Prof.. Eduardo C.  
S. Thomaz  
Notas de aula

Resumos de 3 casos de Protensão em Blocos

- 1 - Recalque da Fundação e novas estacas
- 2 - Reforço de Bloco com armadura insuficiente.
- 3 - Aumento de Carga de Utilização no Pilar e novas estacas

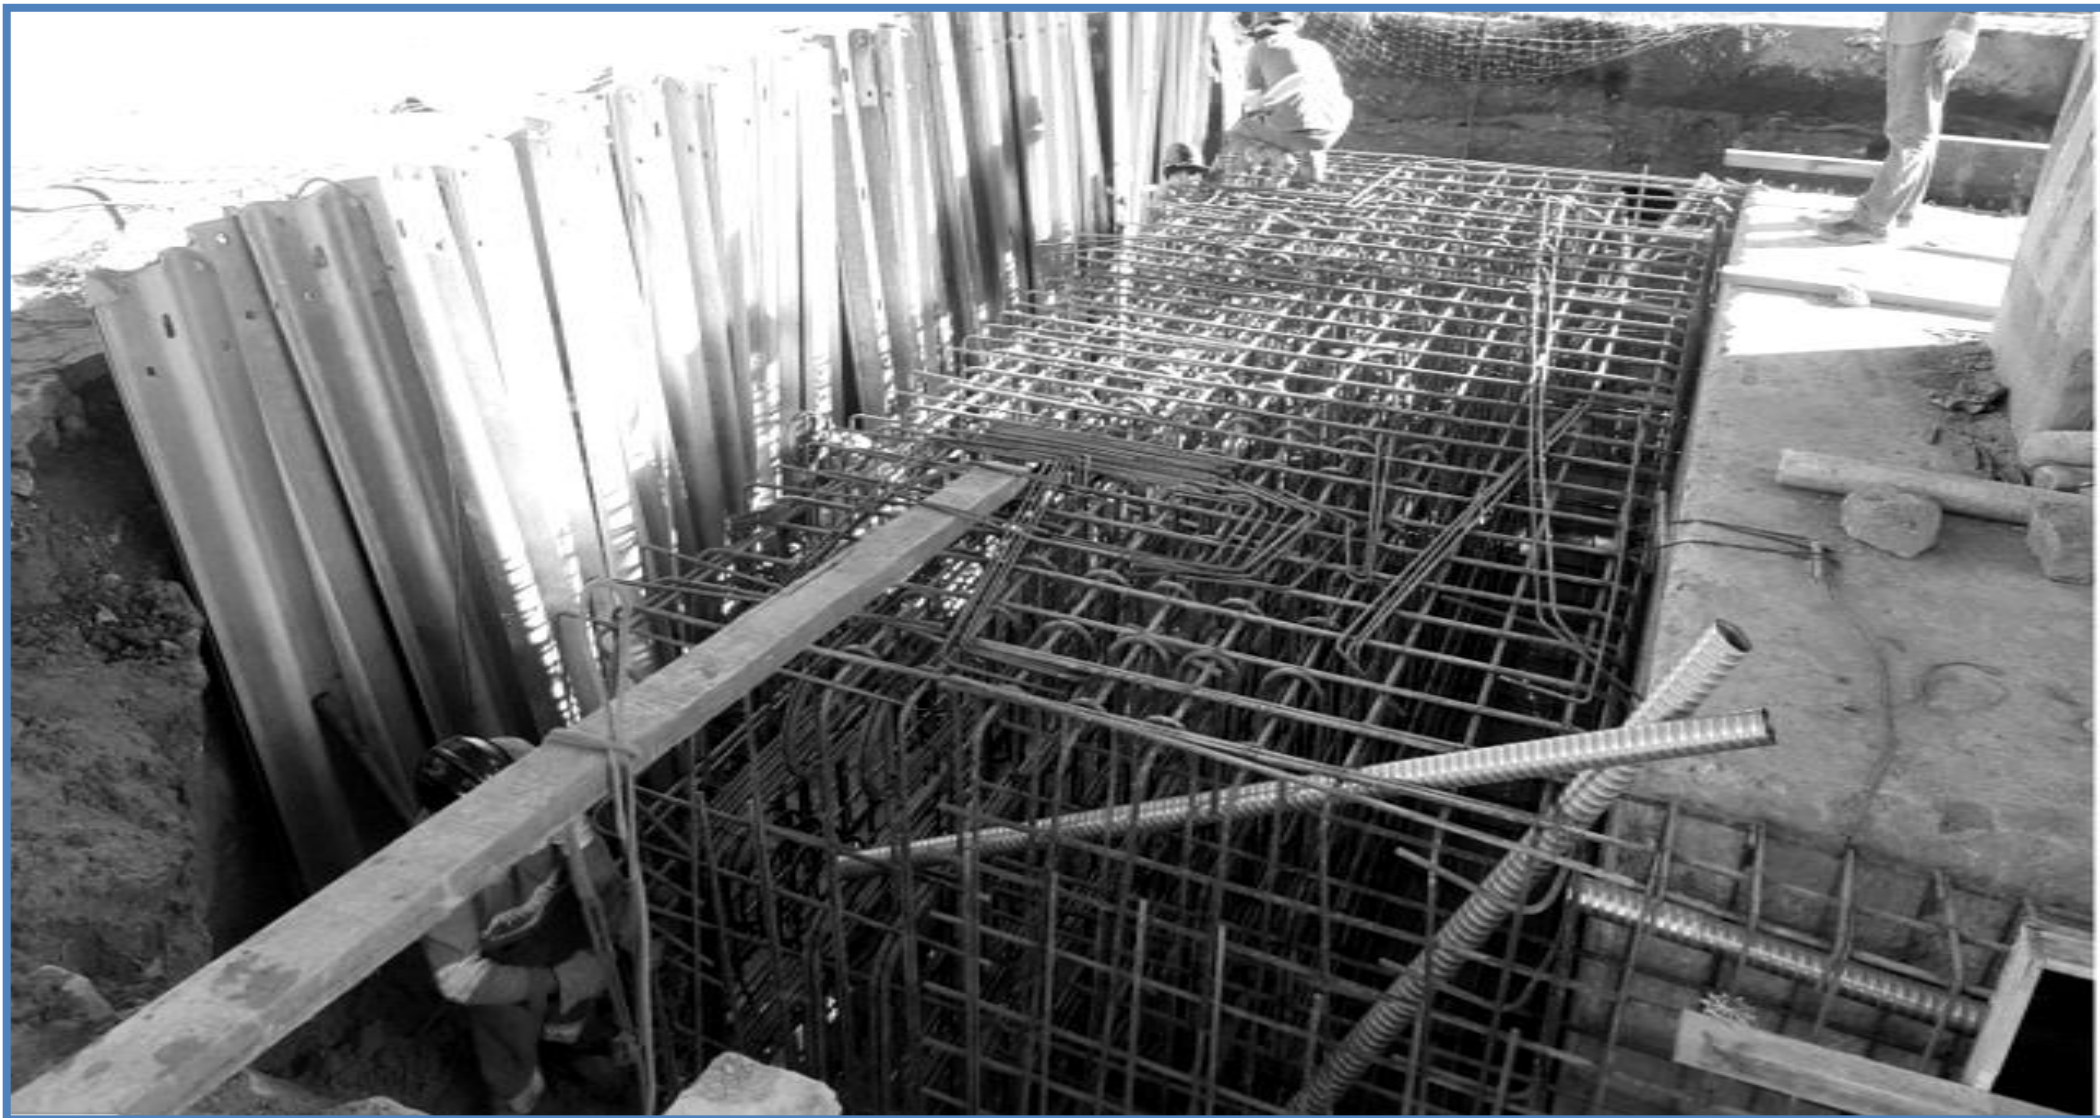
## ARMADURA DO NOVO BLOCO
