## *Fissuração - 168 Casos Reais*

*Prof. Eduardo C. S. Thomaz*

Este artigo é uma coletânea de fissuras observadas em construções de concreto armado ou de concreto protendido. Também são relatados casos de deformações excessivas e de corrosão das barras da armadura.

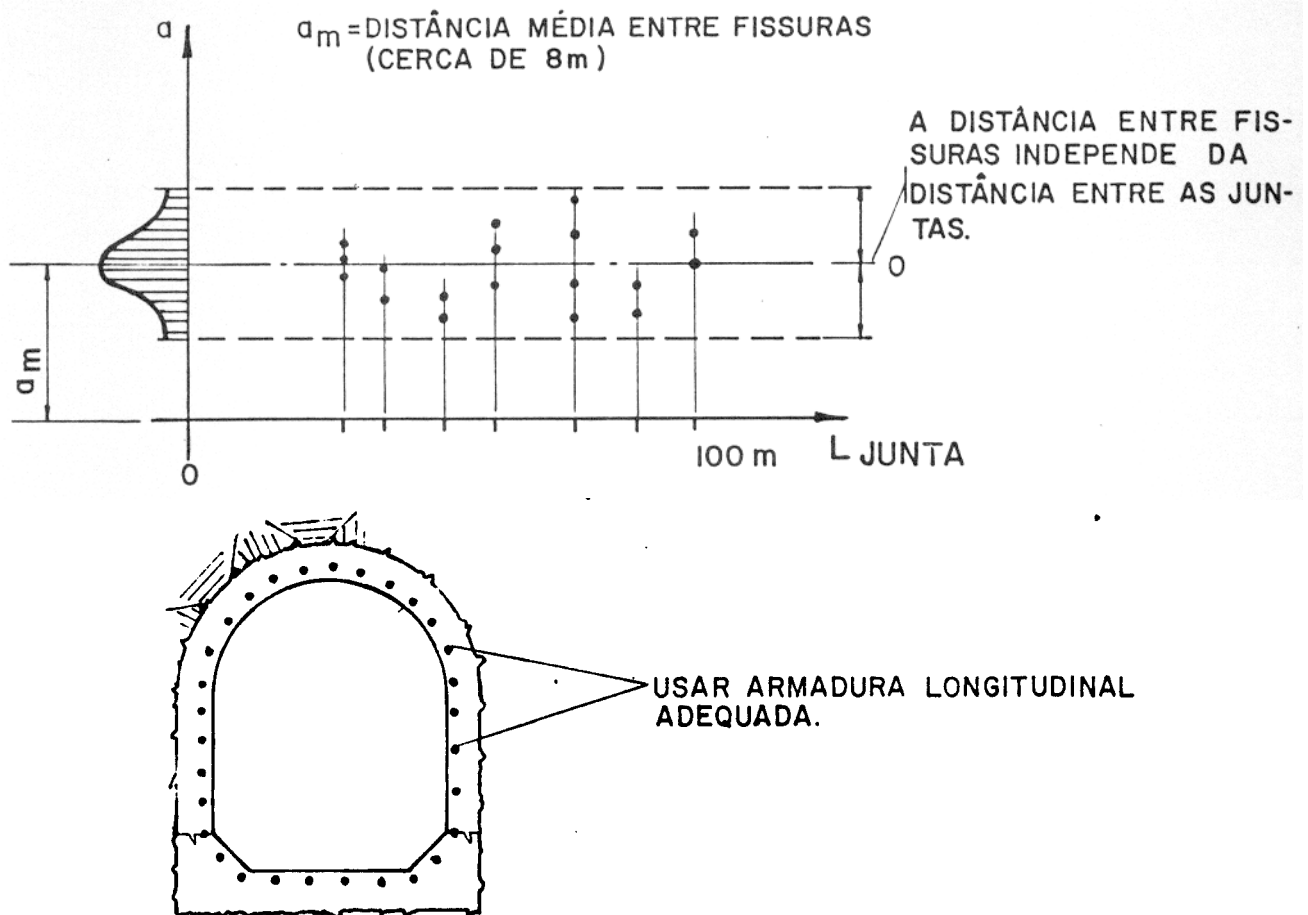
FIG 5 (CONTINUAÇÃO)

**FISSURAÇÃO:** Fissuras verticais nas paredes

**CAUSA DA FISSURAÇÃO:** As tensões de coação sendo ocasionadas pela rocha, a dimensão determinante é a espessura das paredes e não a distância entre as juntas. Observações feitas em obra confirmam essa hipótese (Ver figura acima).

**SOLUÇÃO:** - A forma pode ter um comprimento L qualquer, desde que se tomem as providências indicadas na página anterior.  
- Colocar armadura longitudinal para limitar a abertura das fissuras (Ver Falkner - exemplo nº 6).

**OBSERVAÇÃO:** Fissuras existentes devem ser injetadas. Não sendo elas ativas essa injeção pode ser feita após o período de retração do concreto.

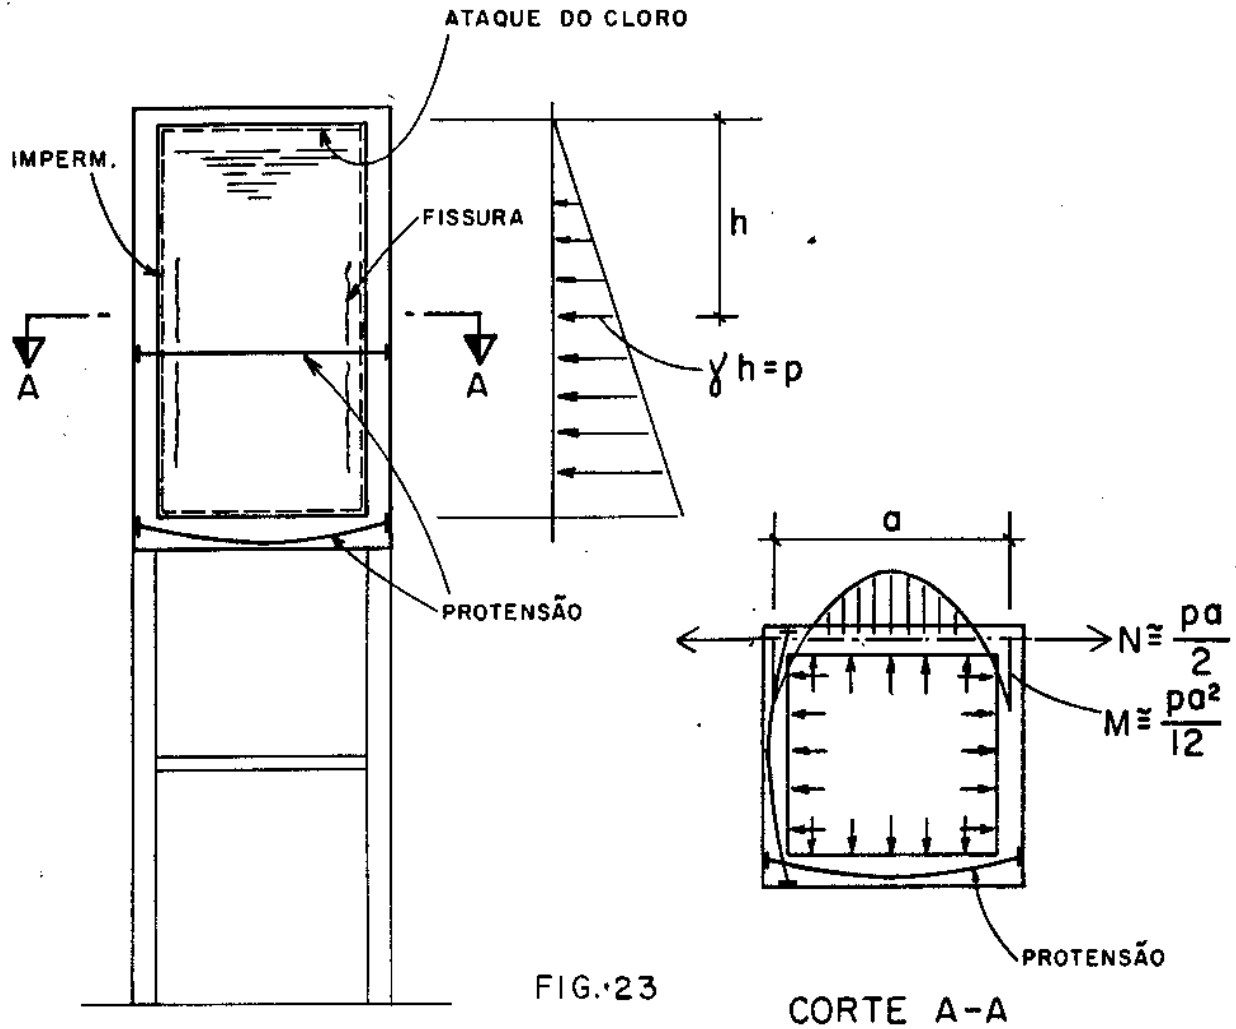
**CAUSA DA FISSURAÇÃO:** Em geral os dimensionamentos de reservatórios de água deveriam levar em conta o estado limite de "formação de fissura". ( $\sqrt{N/S + M/W} \leq f_{ct}$ ).

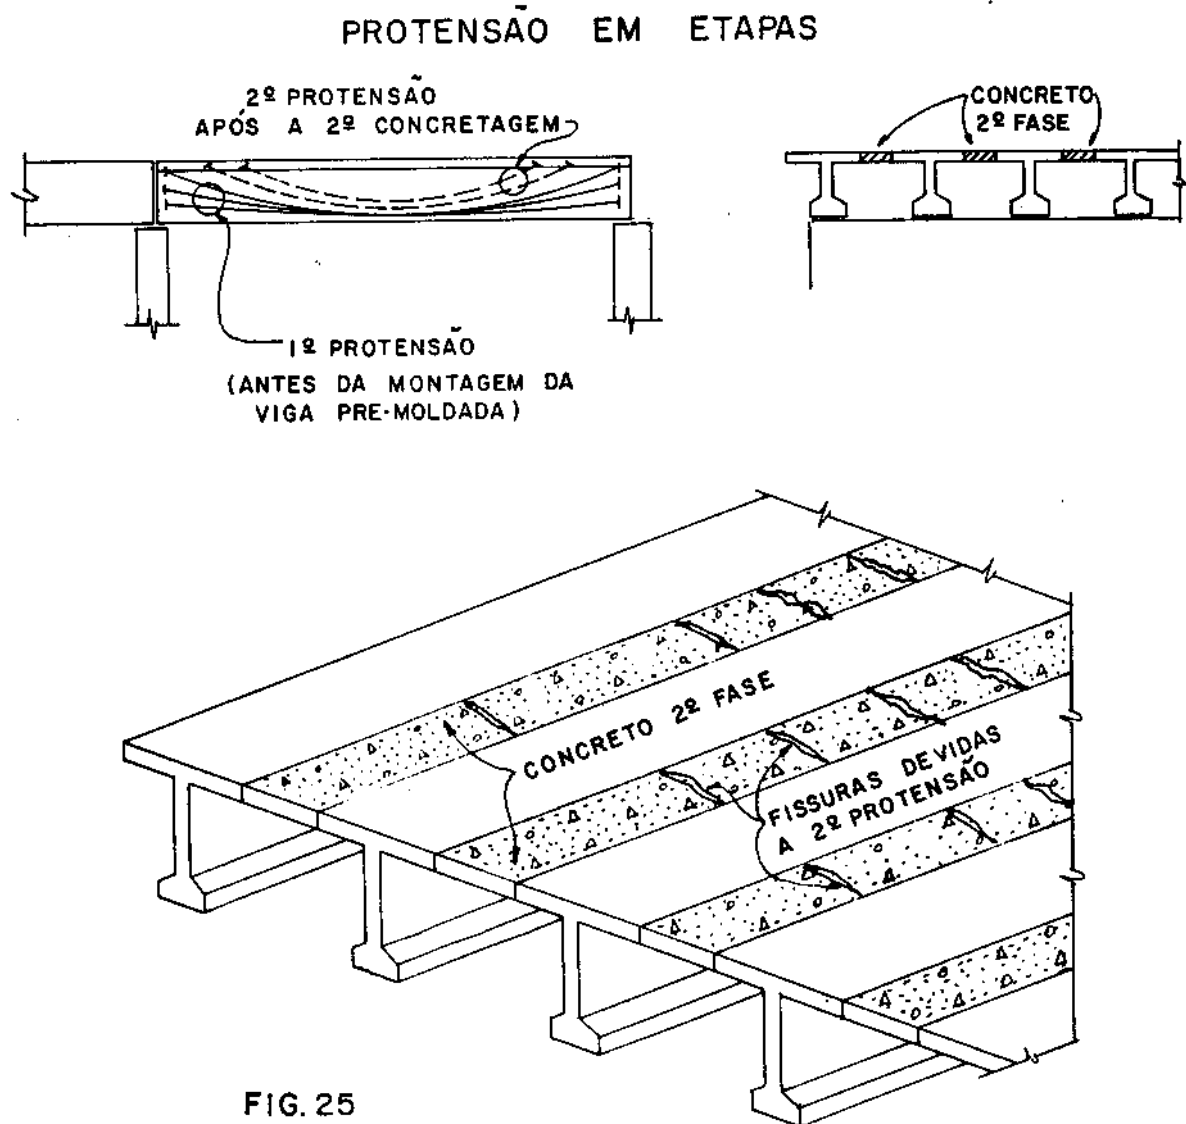
**CAUSA DA FISSURAÇÃO:** Tensões de tração devidas à retração do concreto "in situ" adicionadas as tensões de tração causadas pela 2a. fase da protensão.

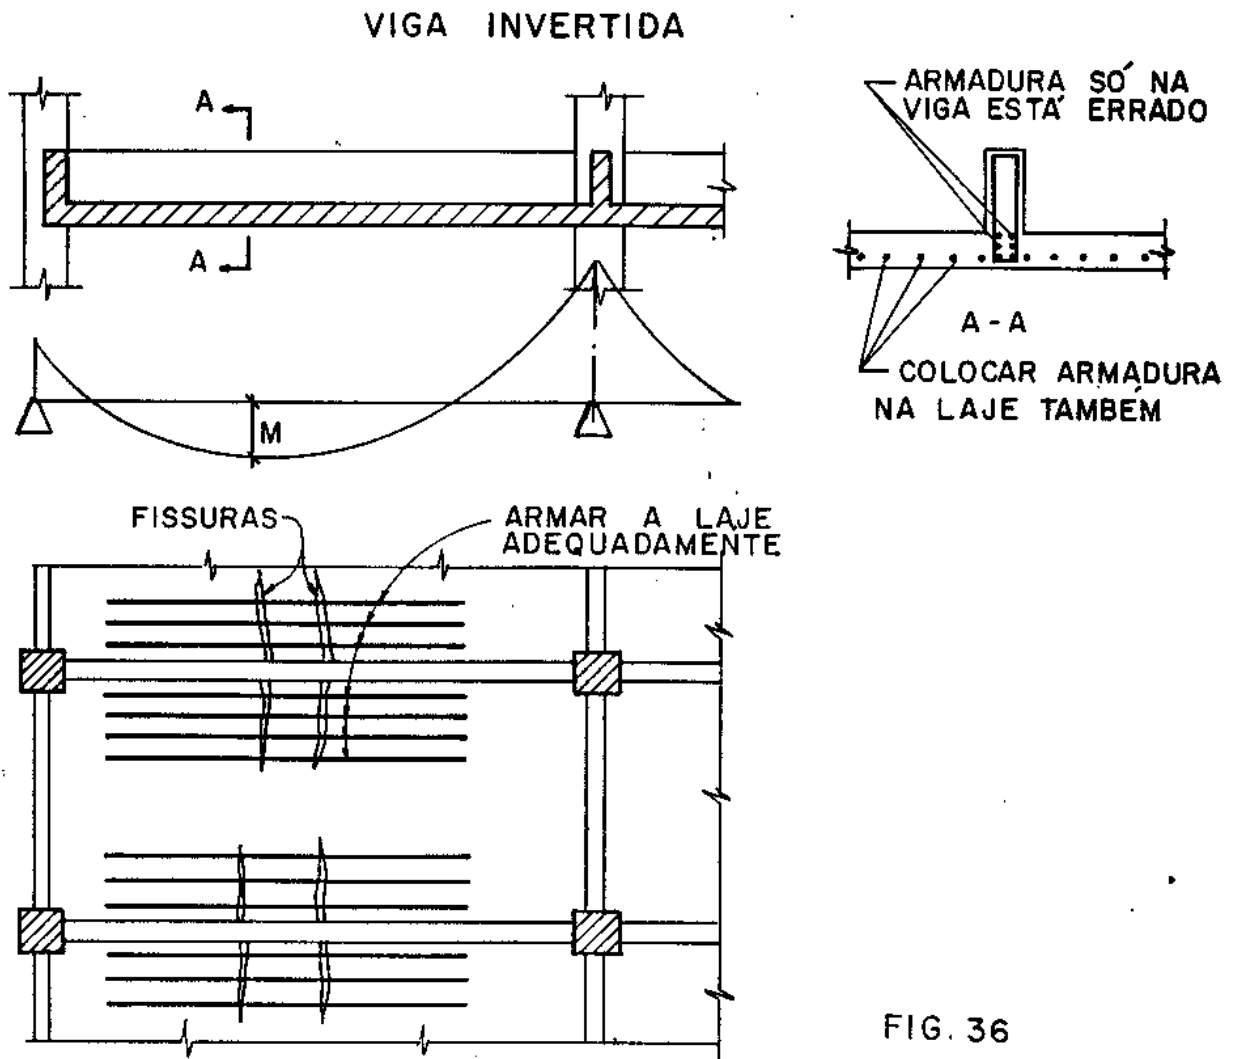
**CAUSA DA FISSURAÇÃO:** No caso de vigas invertidas a laje é tracionada pela flexão da viga. Caso não seja detalhada armadura longitudinal também na laje, surgem fissuras com grande abertura.

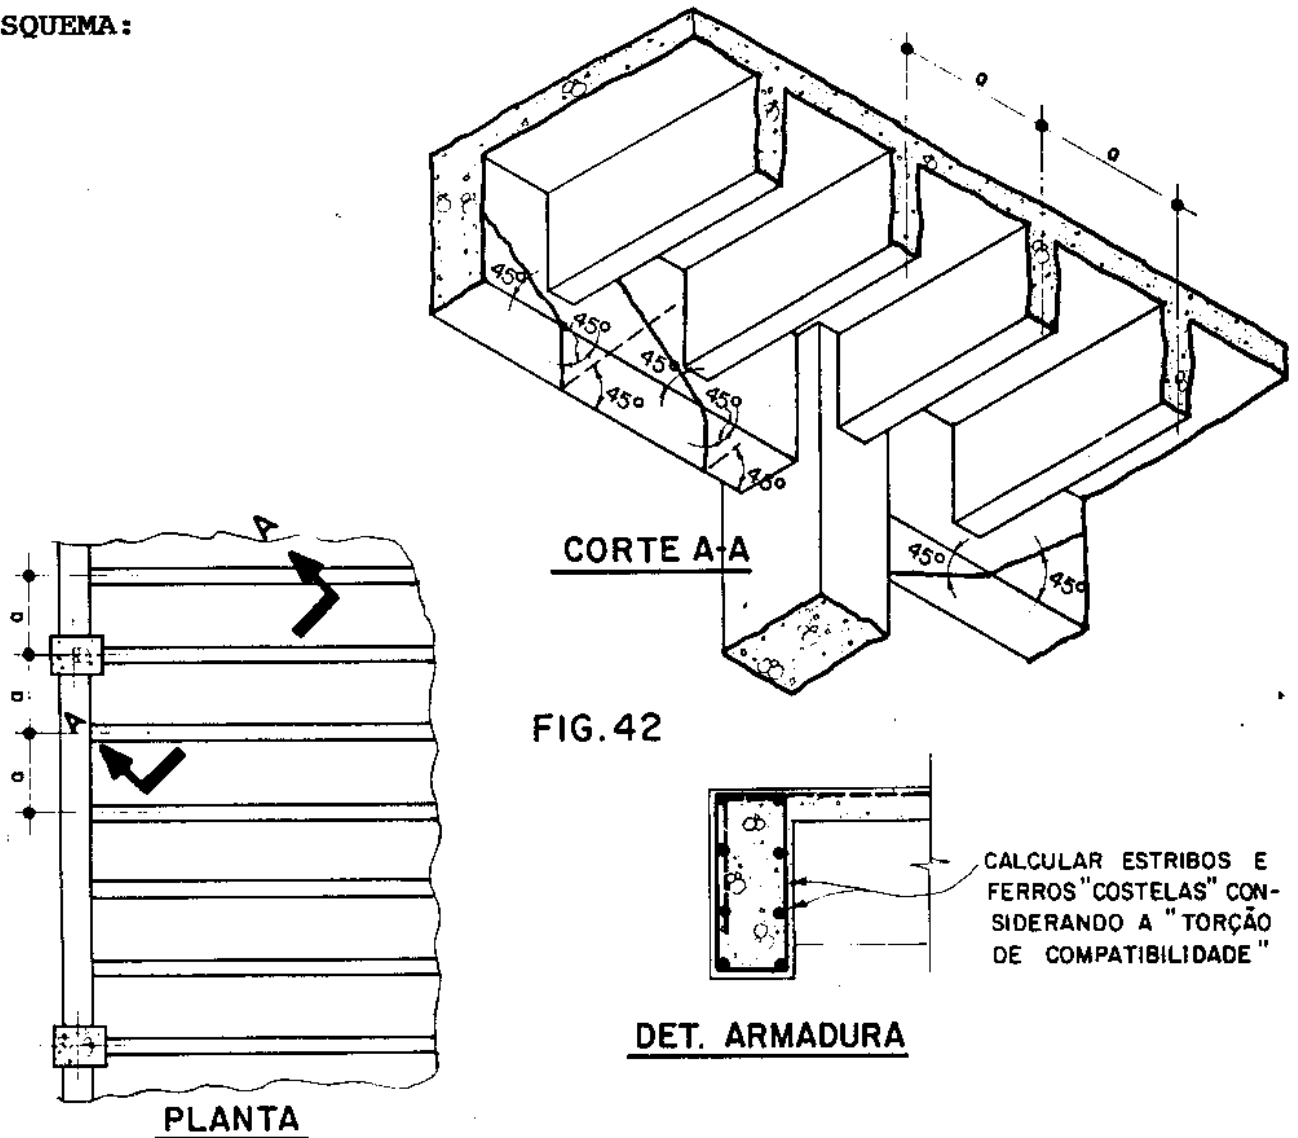
**CAUSA DA FISSURAÇÃO:** O engastamento das vigotas do piso na viga de bordo causa um momento torçor na viga de bordo. Essa torção, comumente chamada "torção de compatibilidade", não sendo considerada no cálculo ocasiona fissuras de grande abertura.

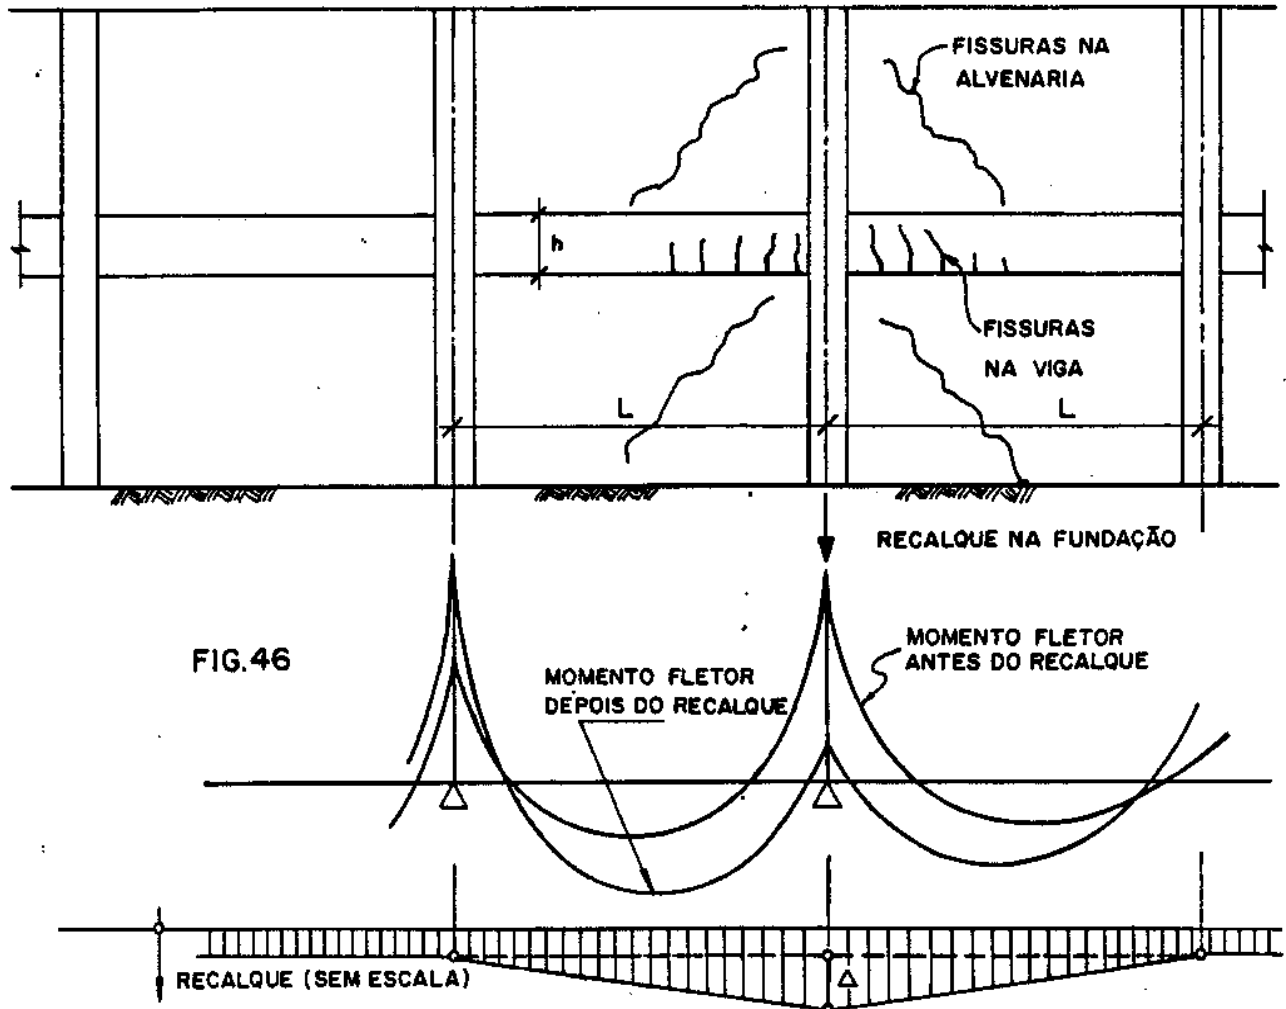
**CAUSA DA FISSURAÇÃO:** A fundação sofrendo um recalque, o diagrama de momento fletor da viga se modifica, conforme a figura acima.

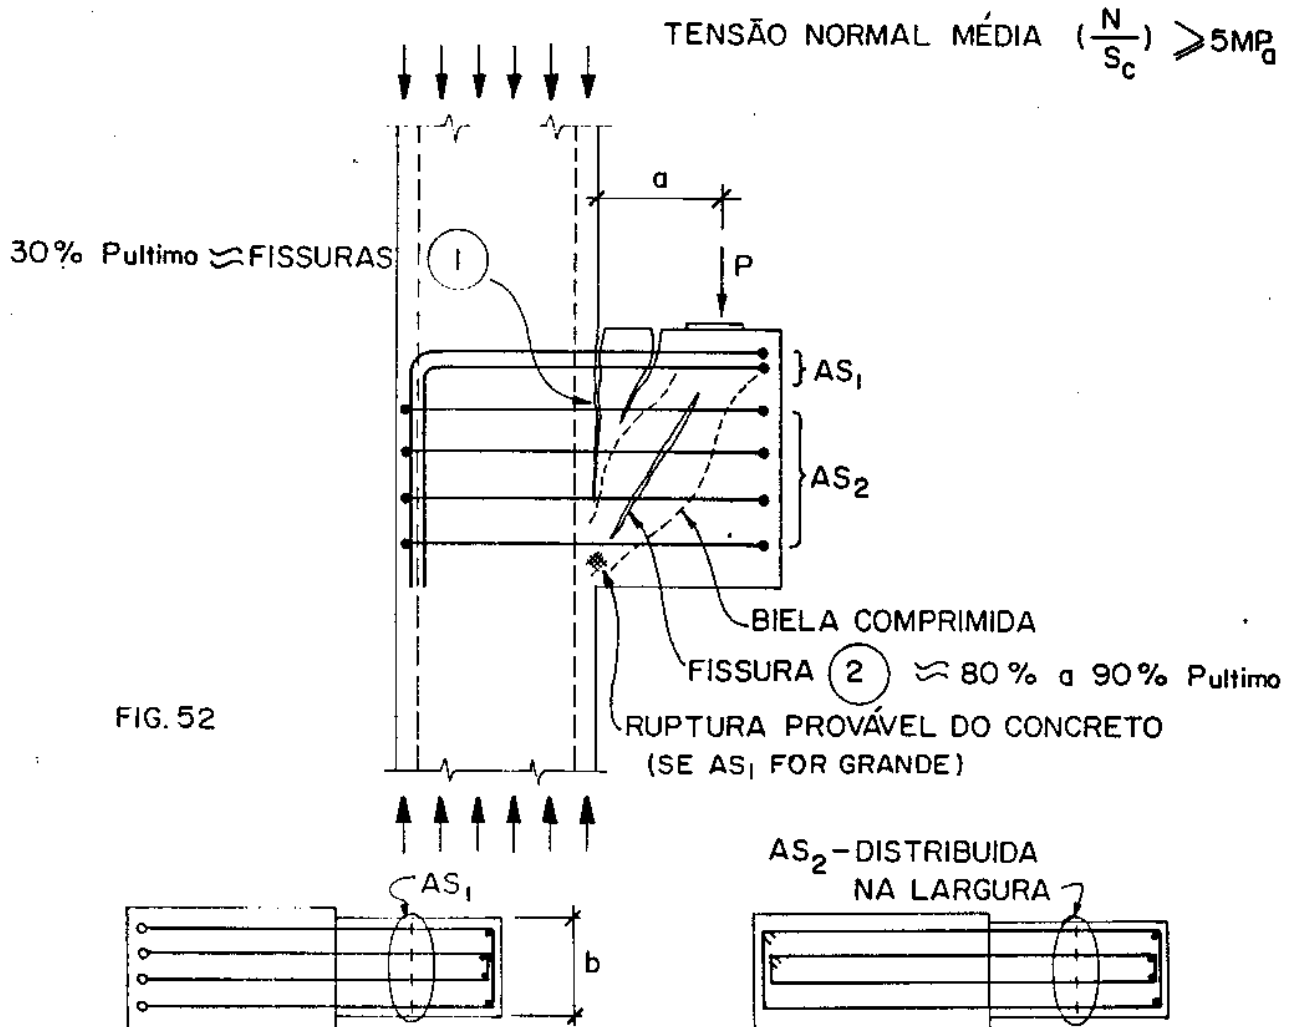
**CAUSA DA FISSURAÇÃO:** A fissura 1 se deve à flexão na seção de engaste e surge para uma carga cerca de 30% P ruptura. A fissura 2 se deve ao fendilhamento da biela comprimida e surge para uma carga cerca de 80 a 90% de P último.

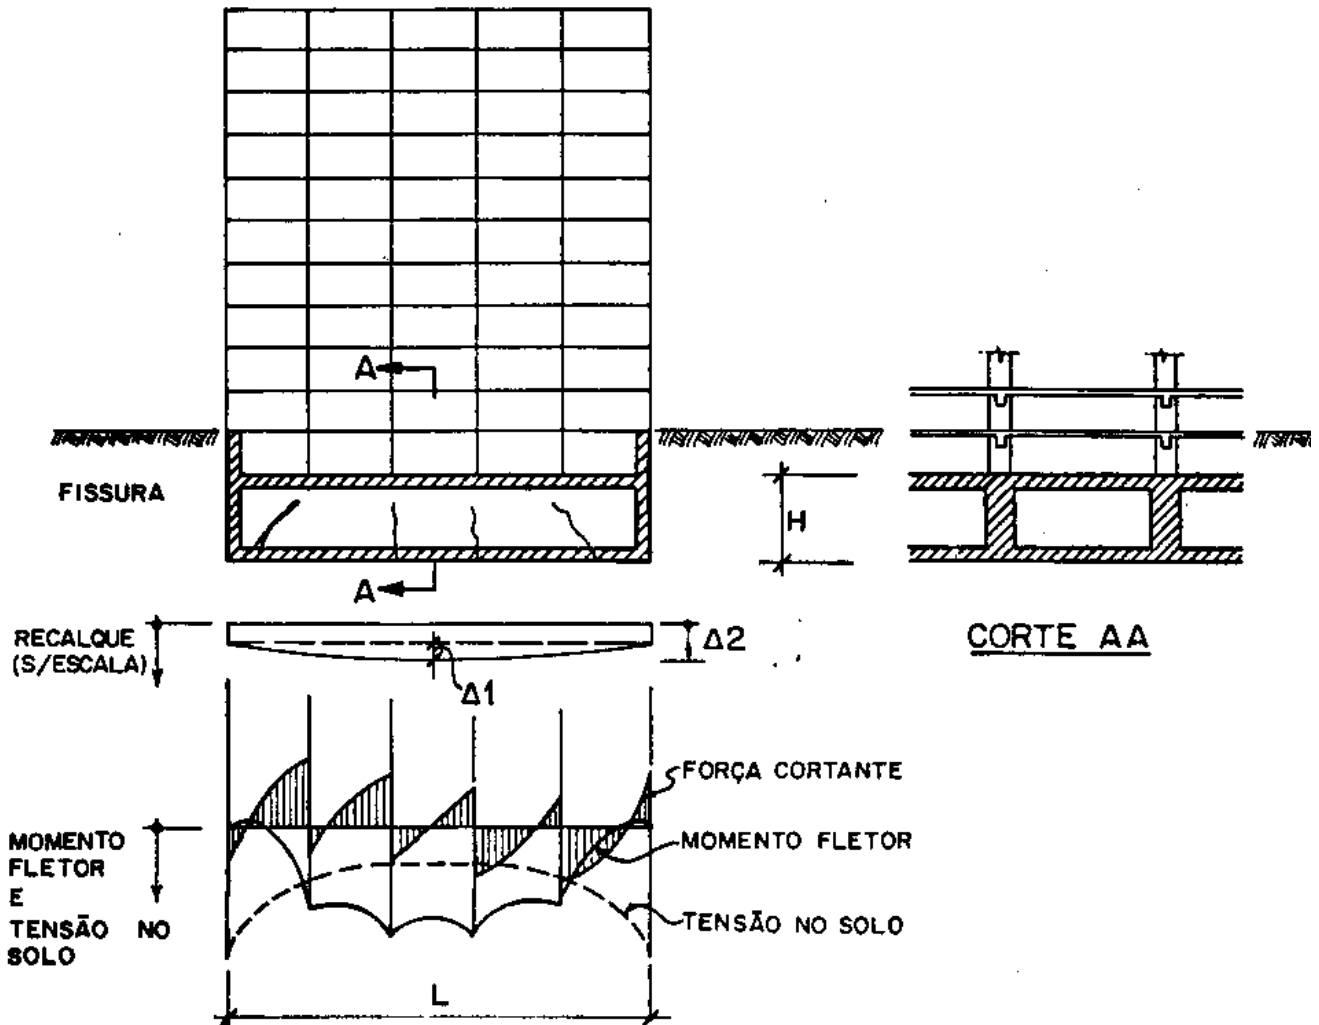
**CAUSA DA FISSURAÇÃO:** A interação estrutura x solo depende da relação entre a deformabilidade da estrutura e a do solo.

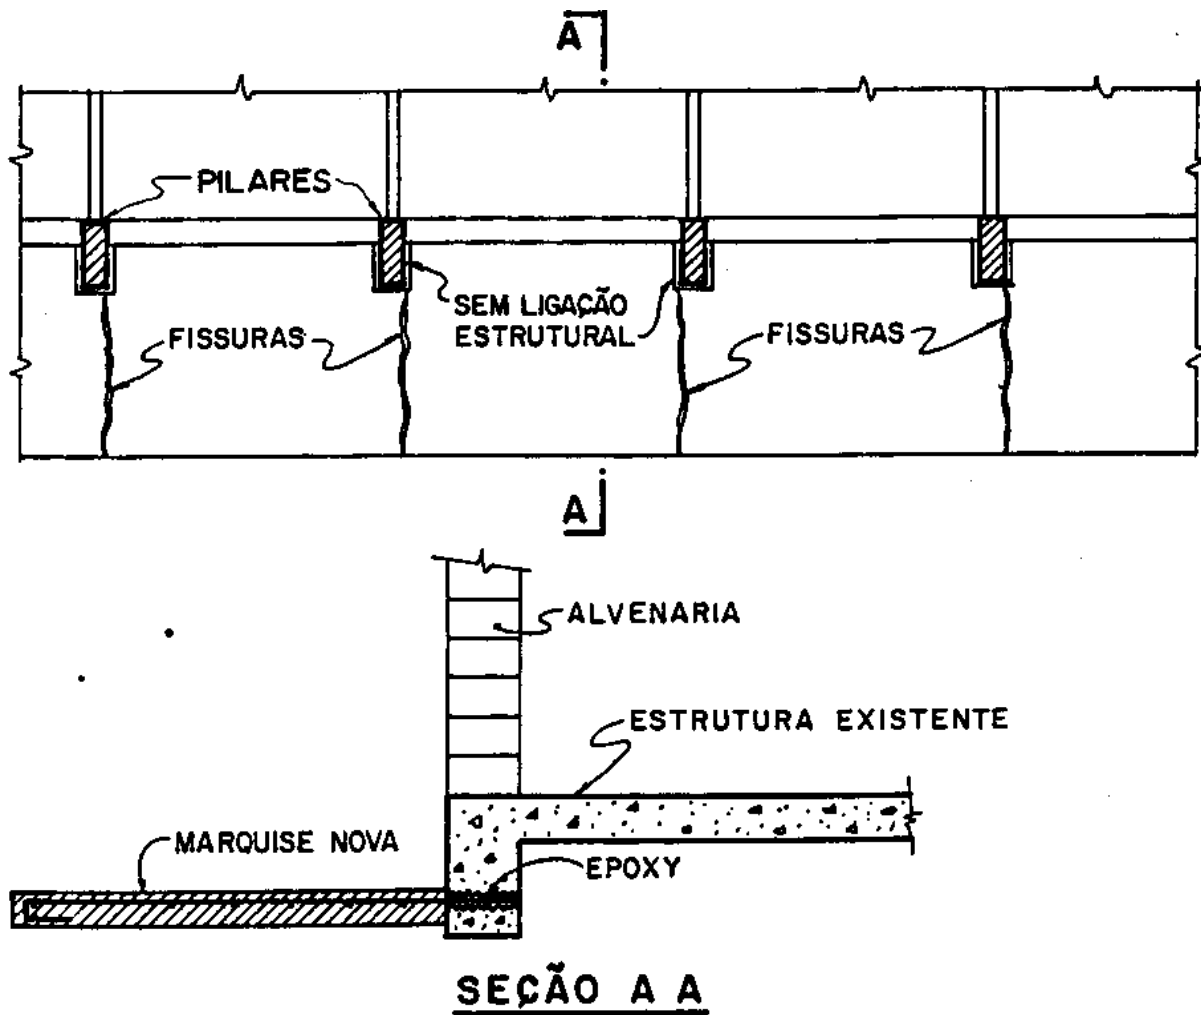
**CAUSA DA FISSURAÇÃO:** A retração térmica do concreto, nos primeiros dias após a concretagem, gerou tensões elevadas de tração, pois a estrutura pré-existente impediu os deslocamentos da marquise. (ver exemplo n° 3) Junto aos pilares, onde a marquise nova ficou recortada e onde, em consequência, houve concentração de tensões, surgiram fissuras em toda a espessura da marquise.

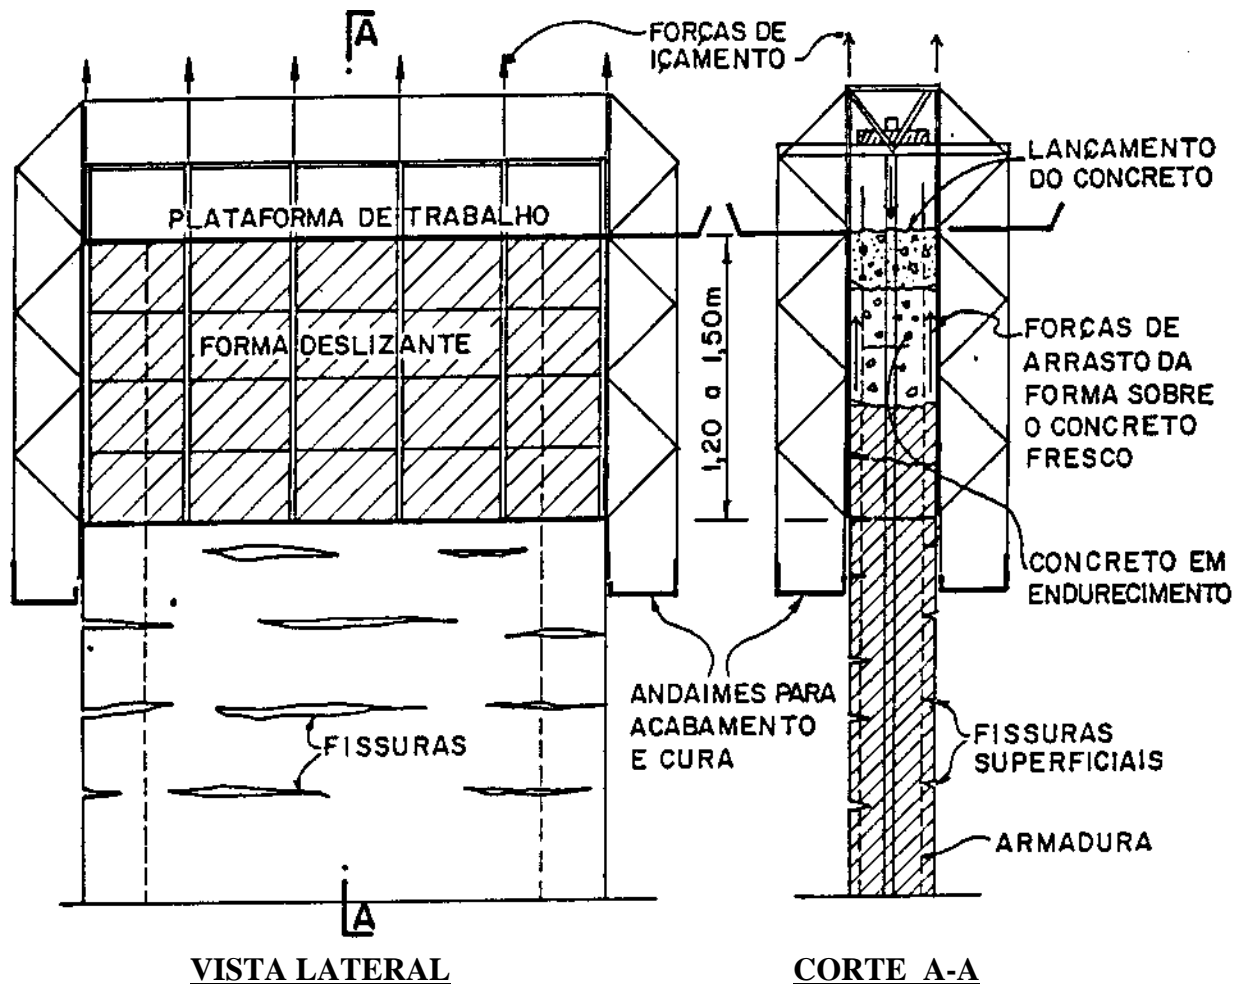
**CAUSA DA FISSURAÇÃO:** As forças de arrasto da forma sobre o concreto fresco, com dosagem inadequada, causam fissuras horizontais junto à superfície das paredes.

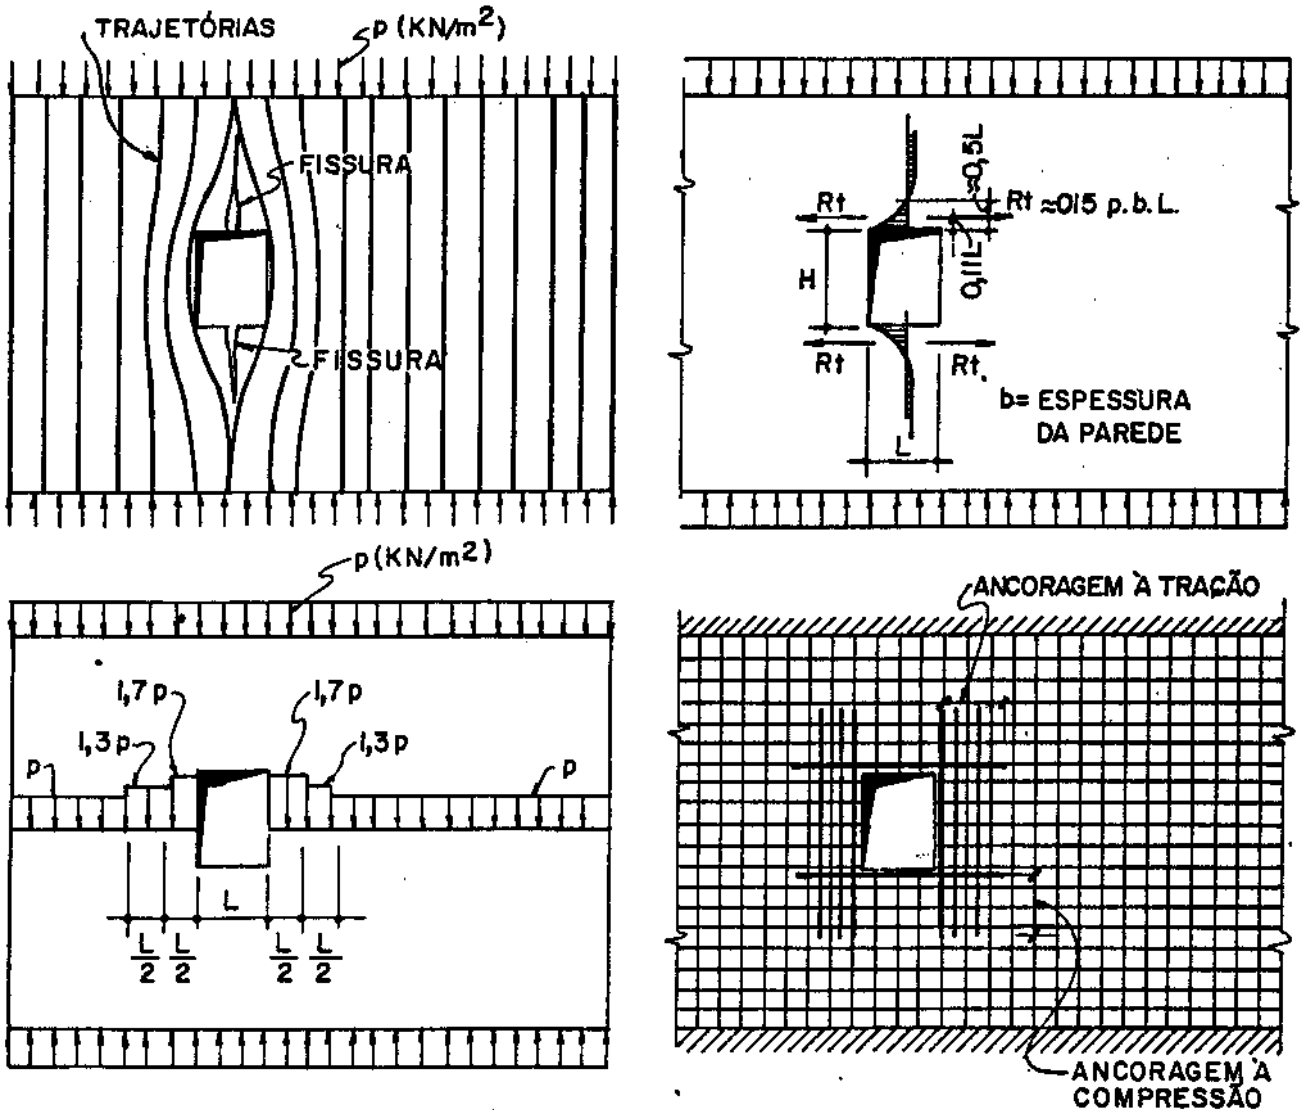
**CAUSA DA FISSURAÇÃO:** O desvio das trajetórias de compressão causado pela abertura na parede gera tensões de tração nos bordos superior e inferior da abertura.

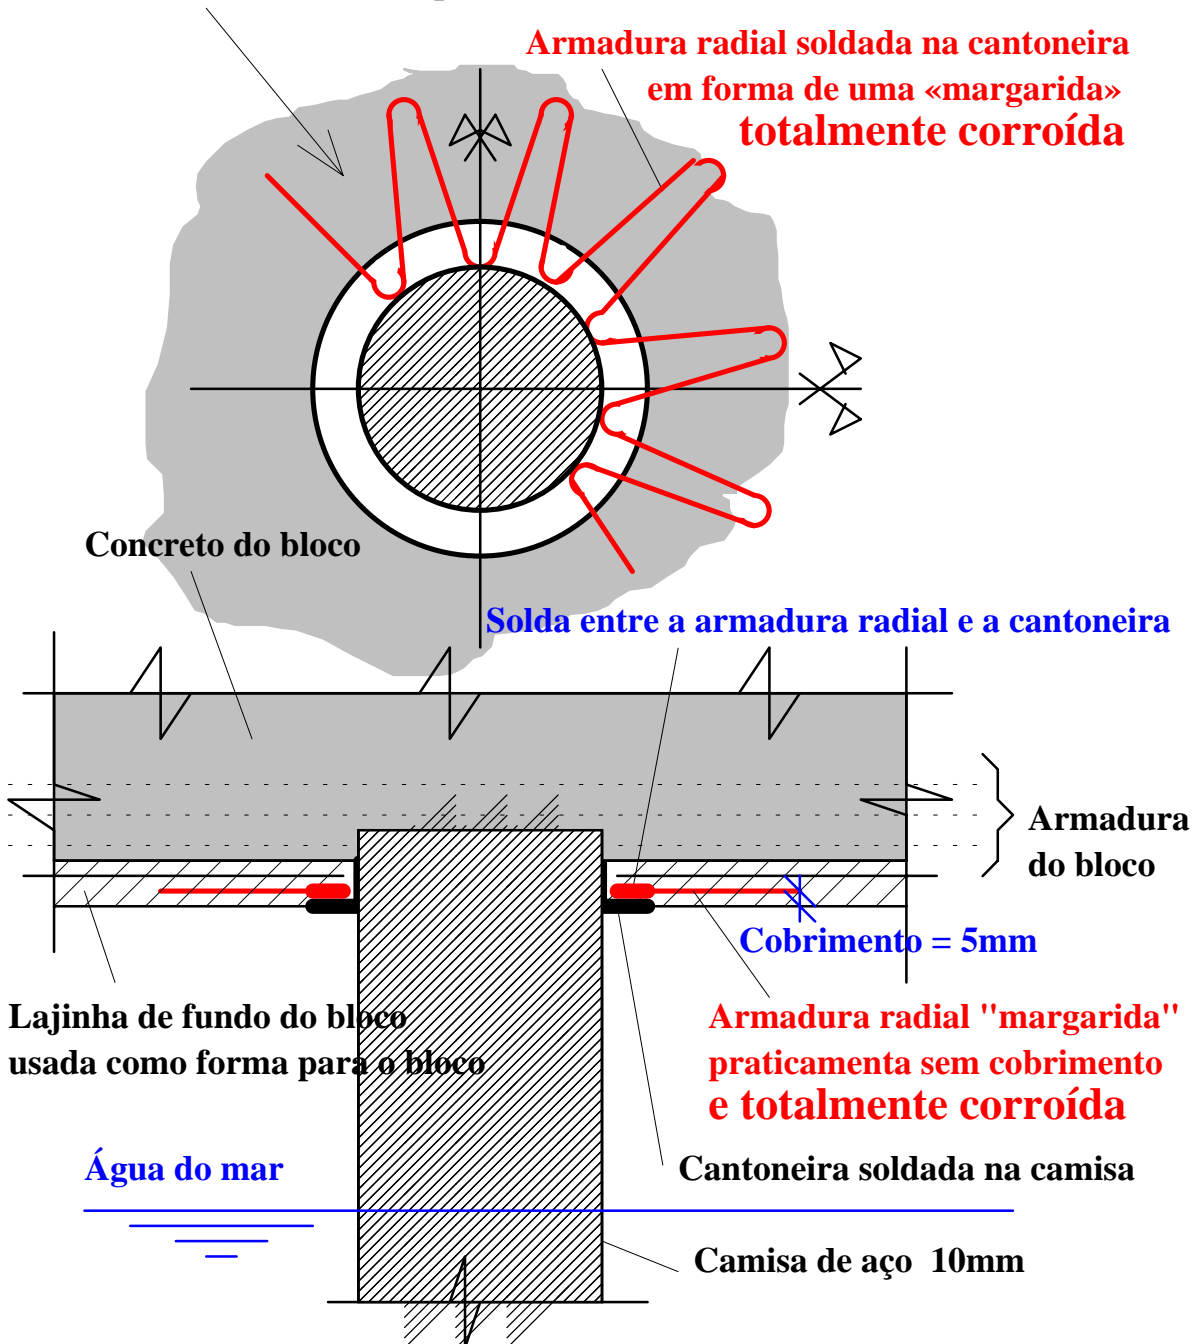
**Cobrimento de concreto desprendido**

**CAUSA DA FISSURAÇÃO**: O pequeno cobrimento da armadura radial permitiu a ação rápida dos cloretos da água do mar e toda essa armadura foi oxidada e essa corrosão provocou o desprendimento de todo o cobrimento nessas regiões do bloco.

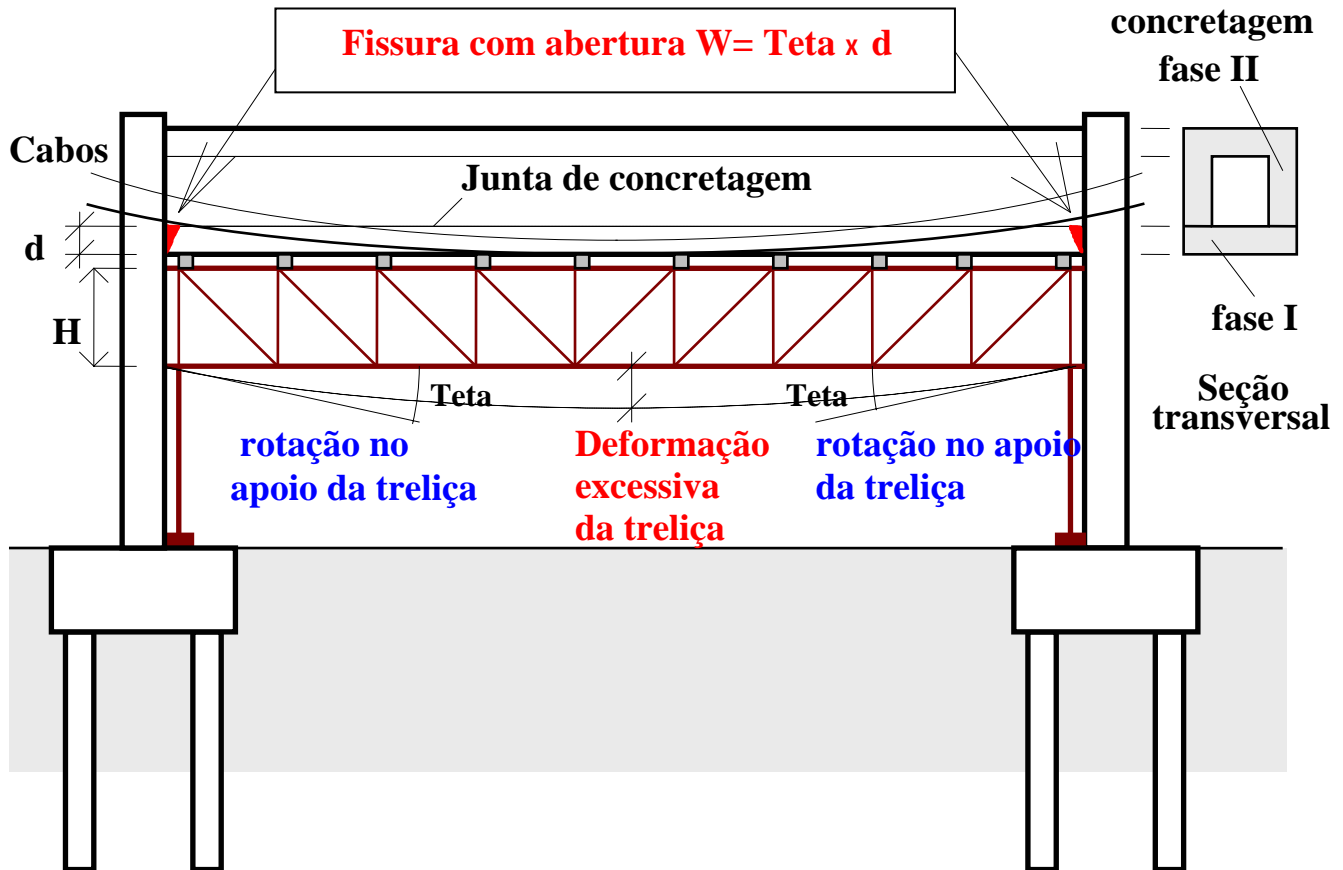
**EXEMPLO Nº 86:****TIPO DE ESTRUTURA :** Pórtico de concreto protendido, com seção em forma de caixão.**FISSURAÇÃO :** Fissuras verticais na laje inferior, próximas aos pilares, a partir da junta de concretagem.**ESQUEMA :**

**CAUSA DA FISSURAÇÃO:** A deformação excessiva da treliça de escoramento causa uma grande rotação junto aos apoios da treliça. Quando da concretagem das vigas (fase II), a laje inferior, já concretada (fase I) e endurecida, não resiste à rotação imposta e fissa. Após o endurecimento do concreto da fase II, a fissura aberta na laje não fecha mais, mesmo ao se protender os cabos da viga.

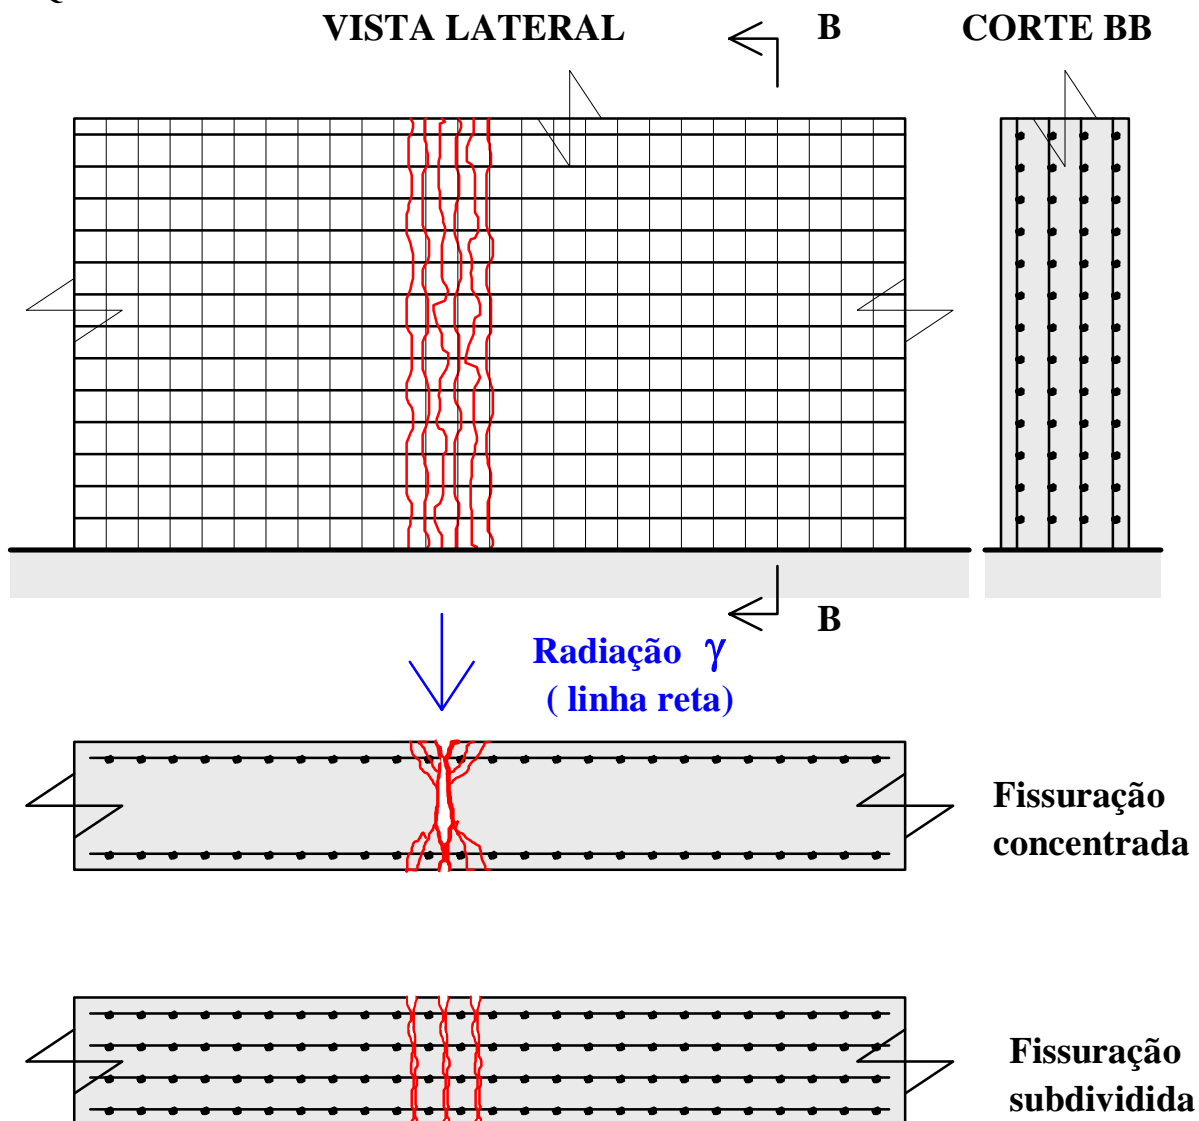
**CAUSA DA FISSURAÇÃO :** Como as armaduras para controle da abertura de fissura são , em geral, colocadas apenas próximo às superfícies das estruturas, a abertura das fissuras no interior das peças é maior que a das fissuras na superfície. A fissura no centro da peça é a **reunião** de diversas fissuras de superfície.

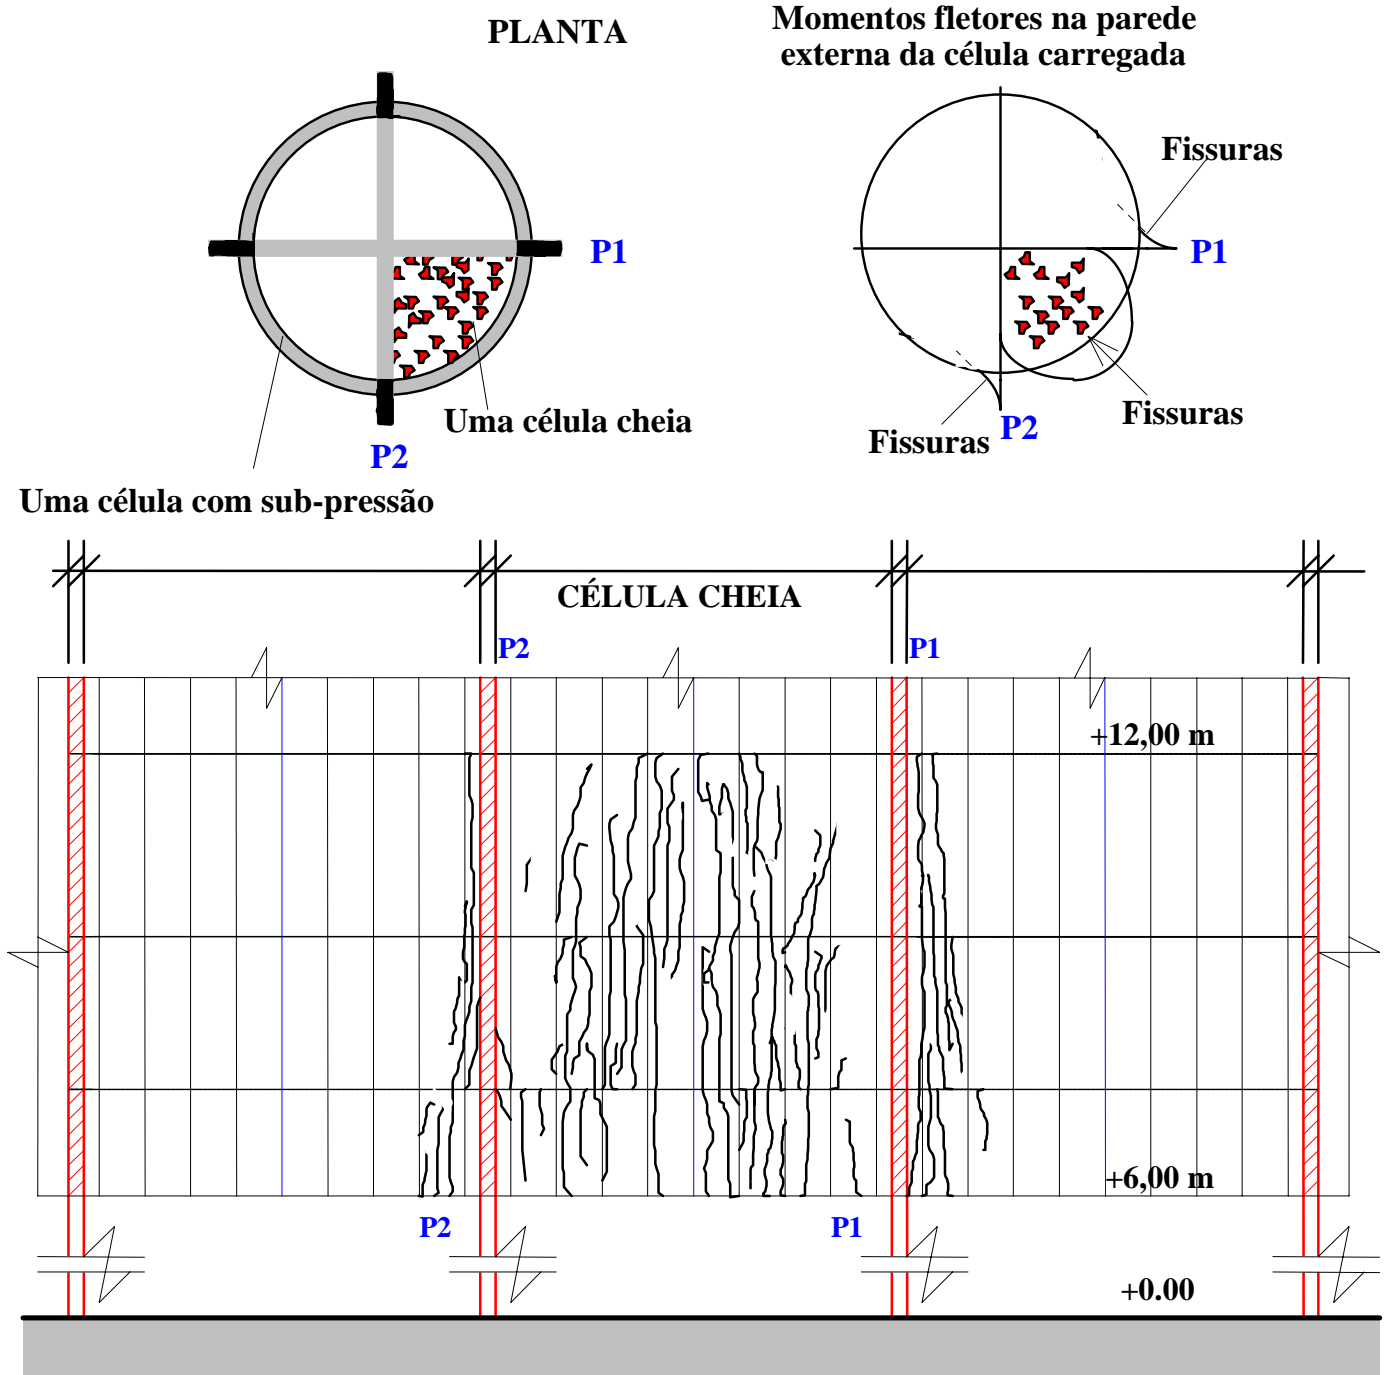
**ESQUEMA DAS FISSURAS :** Fissuras verticais exatamente nas regiões onde os momentos fletores tracionam a face externa do cilindro do silo.

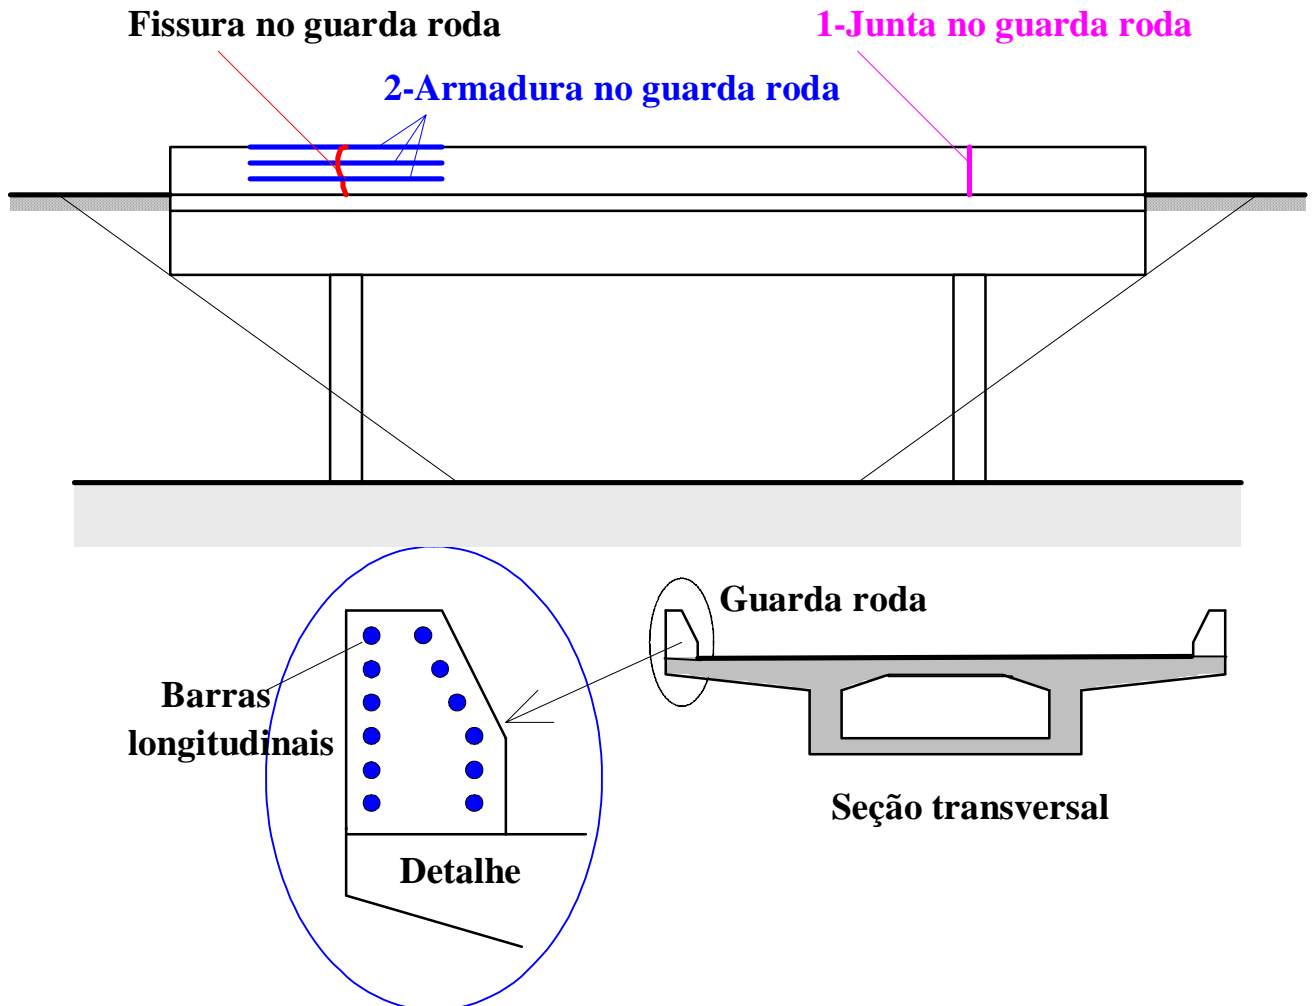
**CAUSA DA FISSURAÇÃO :** O guarda rodado, sendo contínuo, acompanha a flexão do tabuleiro e fissa na região dos apoios por não ter armadura adequada. Temos aqui a chamada **flexão de compatibilidade !**
