## *Fissuração - 168 Casos Reais*

*Prof. Eduardo C. S. Thomaz*

Este artigo é uma coletânea de fissuras observadas em construções de concreto armado ou de concreto protendido. Também são relatados casos de deformações excessivas e de corrosão das barras da armadura.

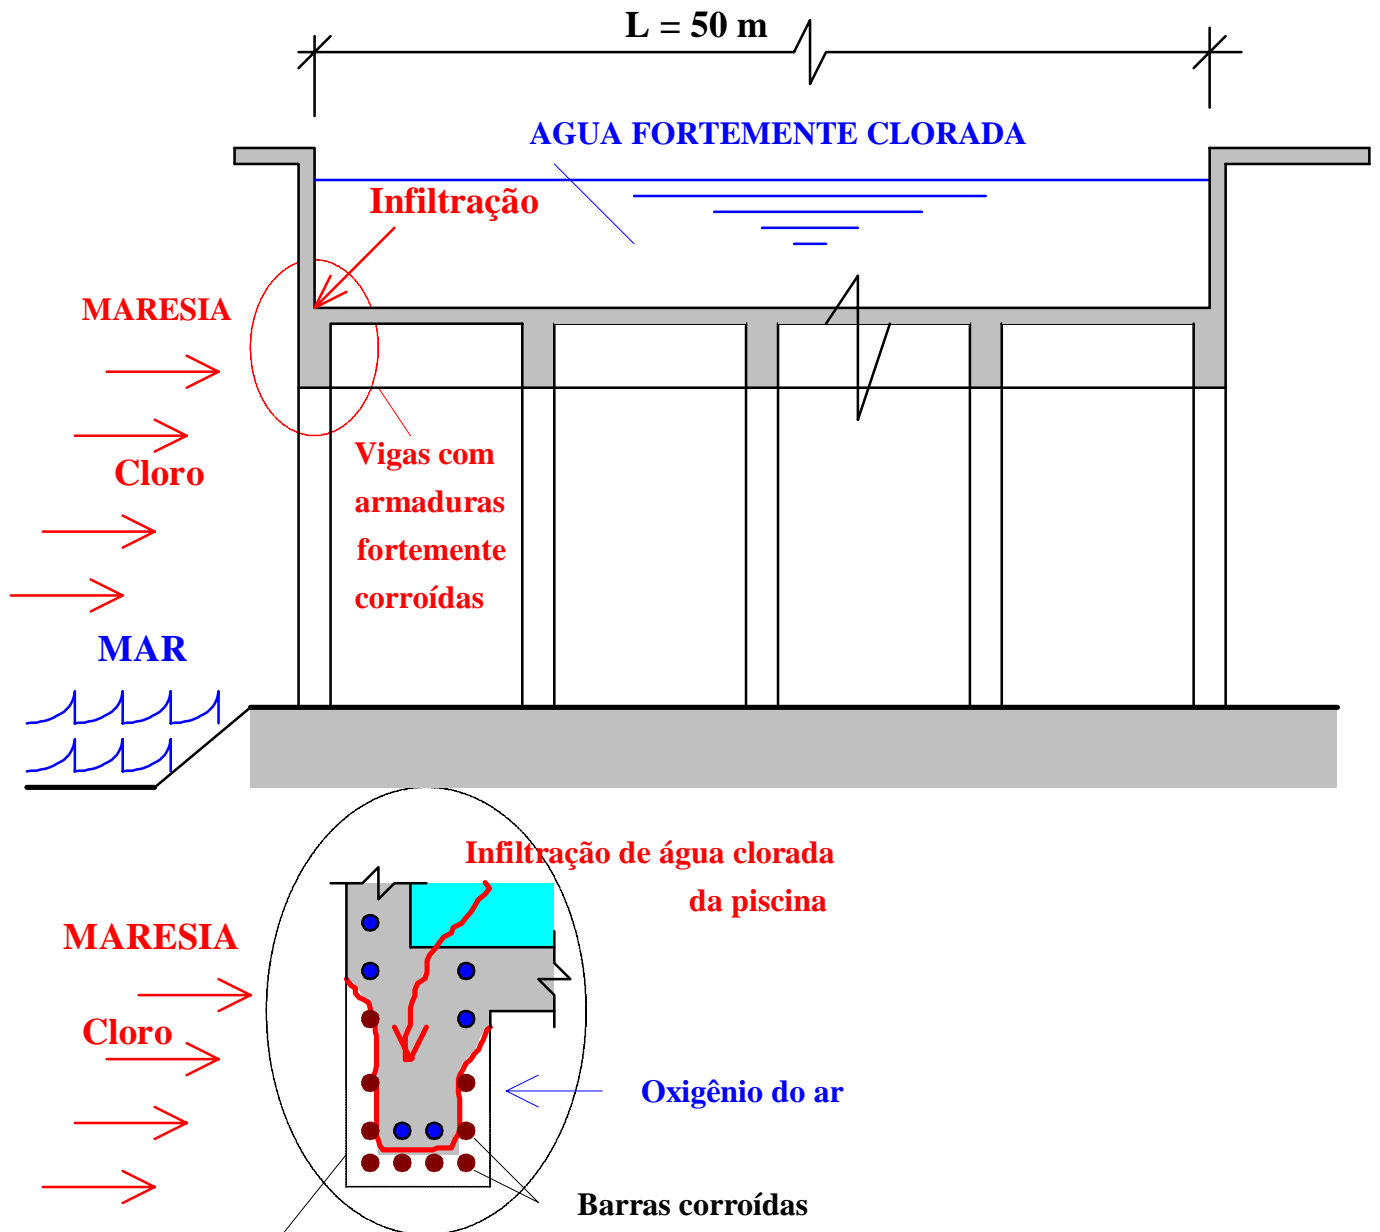
**Cobrimento de concreto rompido deixando expostas as barras**

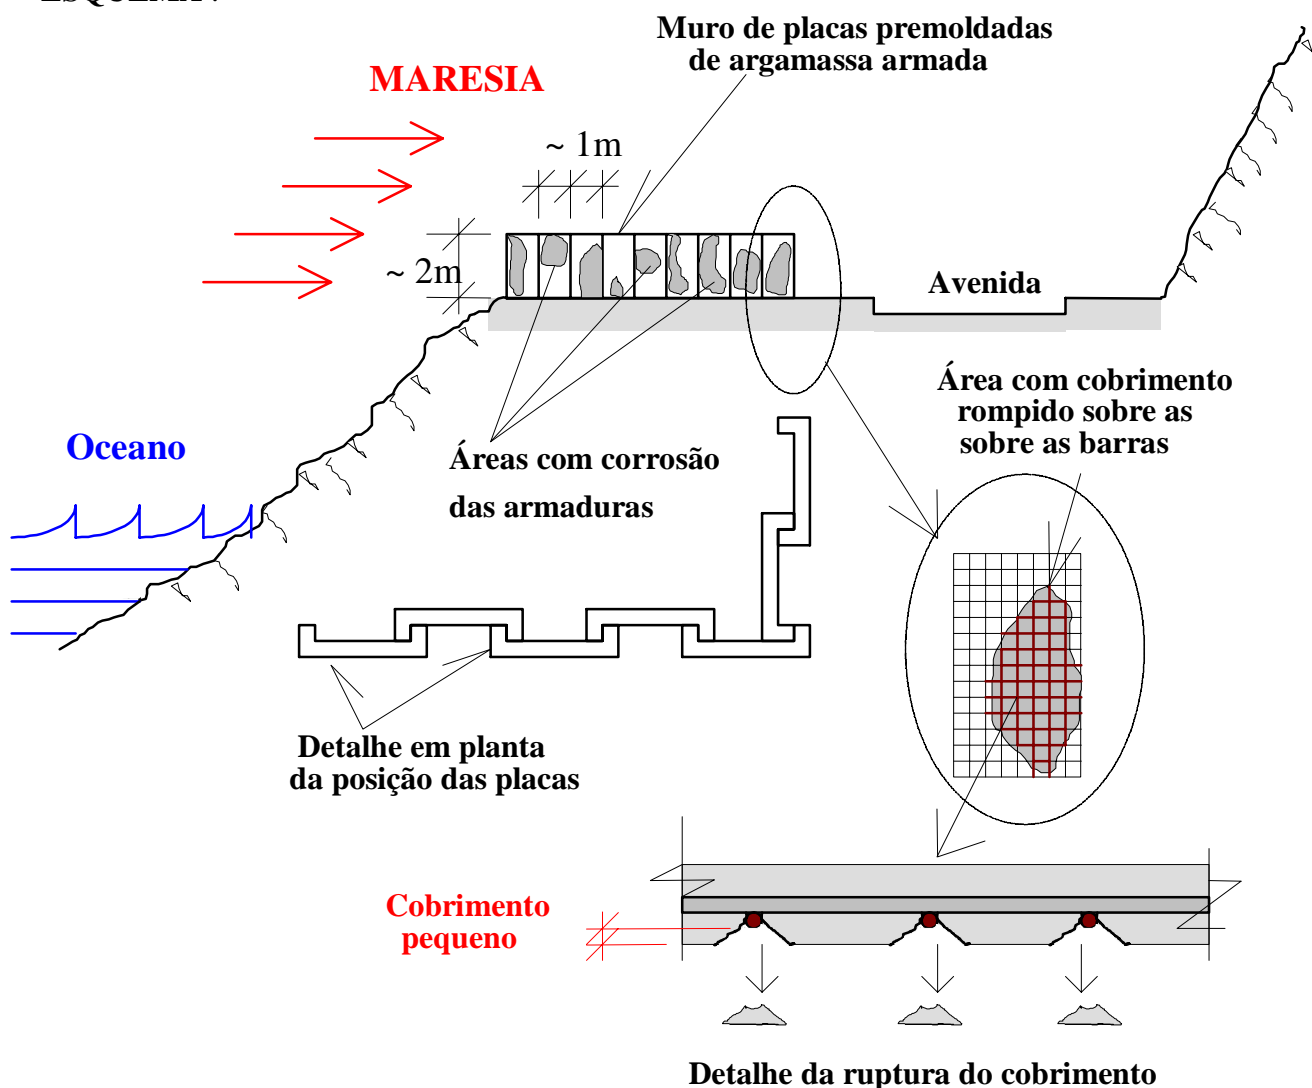
**CAUSA DA FISSURAÇÃO:** Em geral, as peças premoldadas de argamassa armada possuem pequeno cobrimento. Embora contendo elevado teor de cimento e tendo tido uma cura submersa, esse pequeno cobrimento permite que os agentes agressores contidos na "maresia" penetrem até a malha de aço dentro das placas.

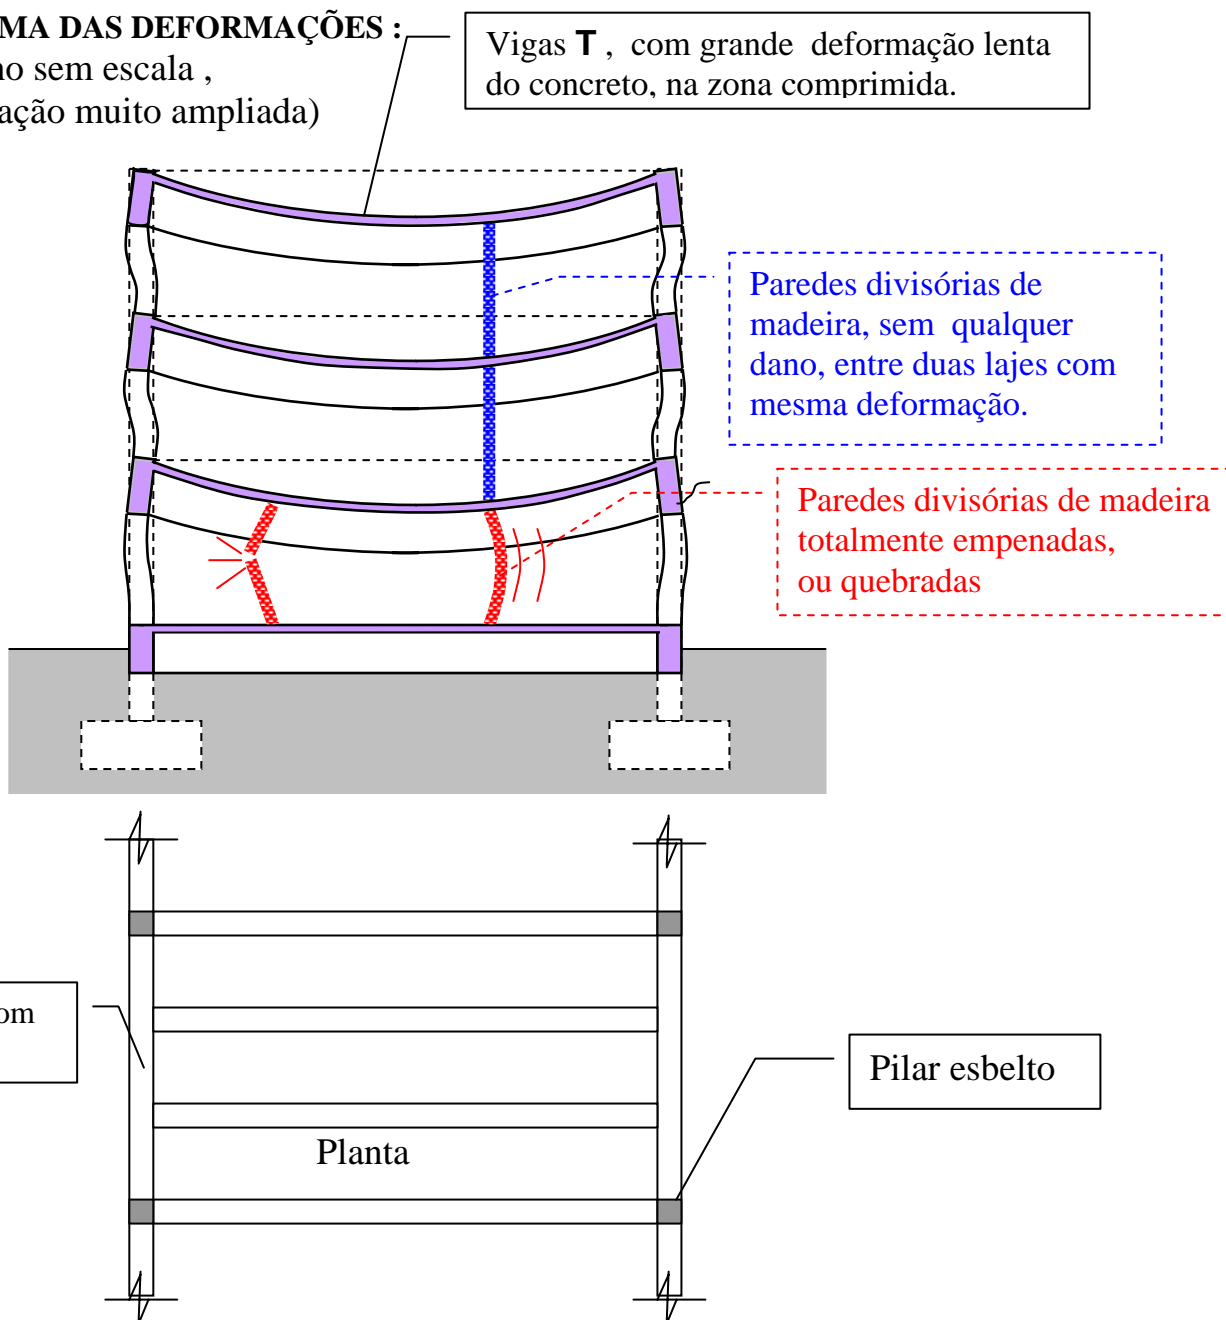
**CAUSA DOS DANOS:** Pórtico muito deformável . As deformações imediata e lenta das vigas T são agravadas pela grande deformabilidade a torção das vigas de apoio.

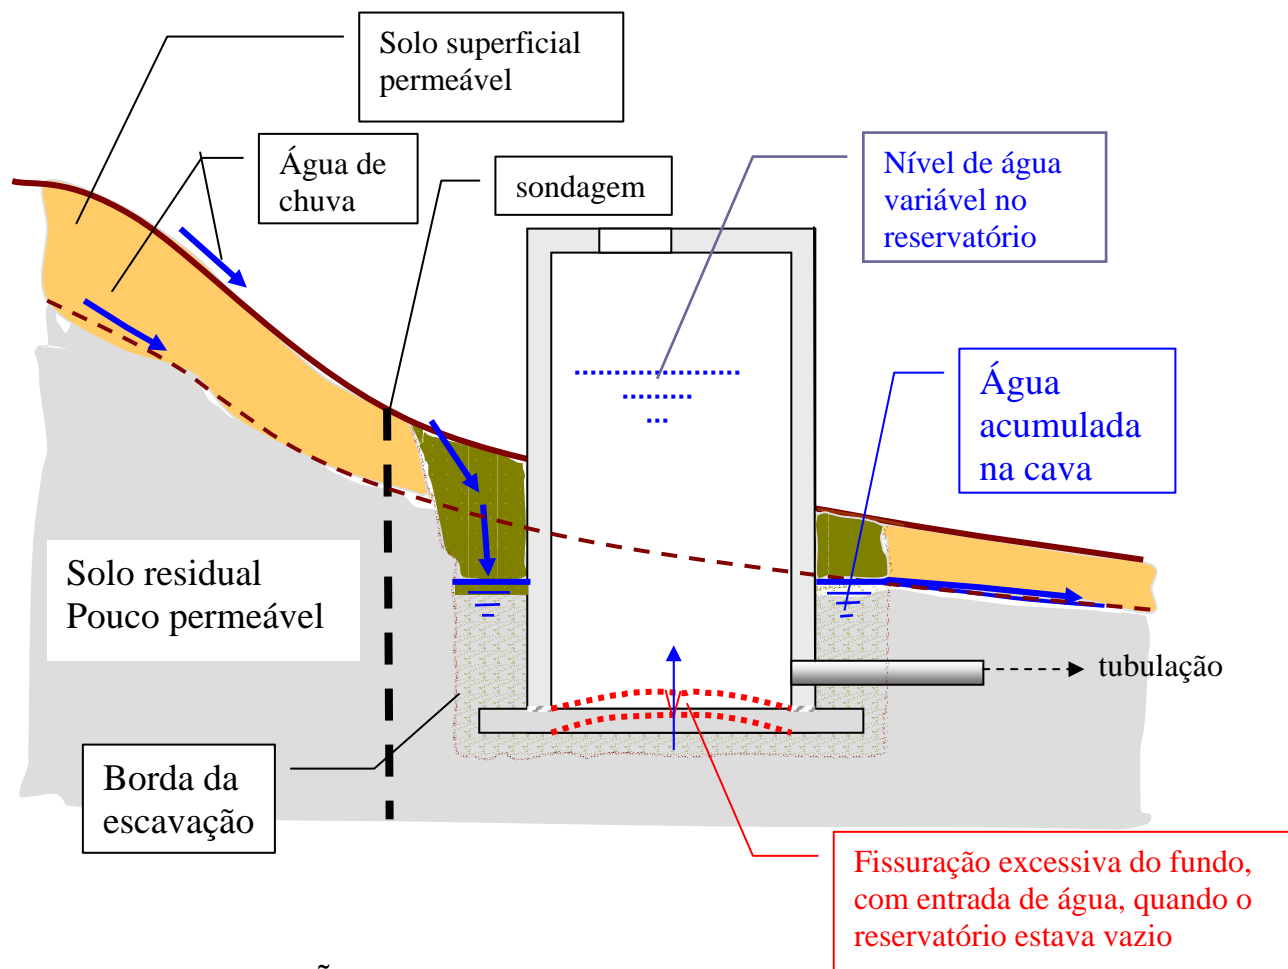
**CAUSA DA FISSURAÇÃO:** Falta de previsão quanto ao possível acúmulo de água na cava. O empuxo de água, de baixo para cima, não foi considerado, pois nas sondagens não constava água no subsolo. Com a escavação criou-se uma “bacia” que encheu de água de chuva, chuva essa que veio de toda a bacia a montante da escavação.

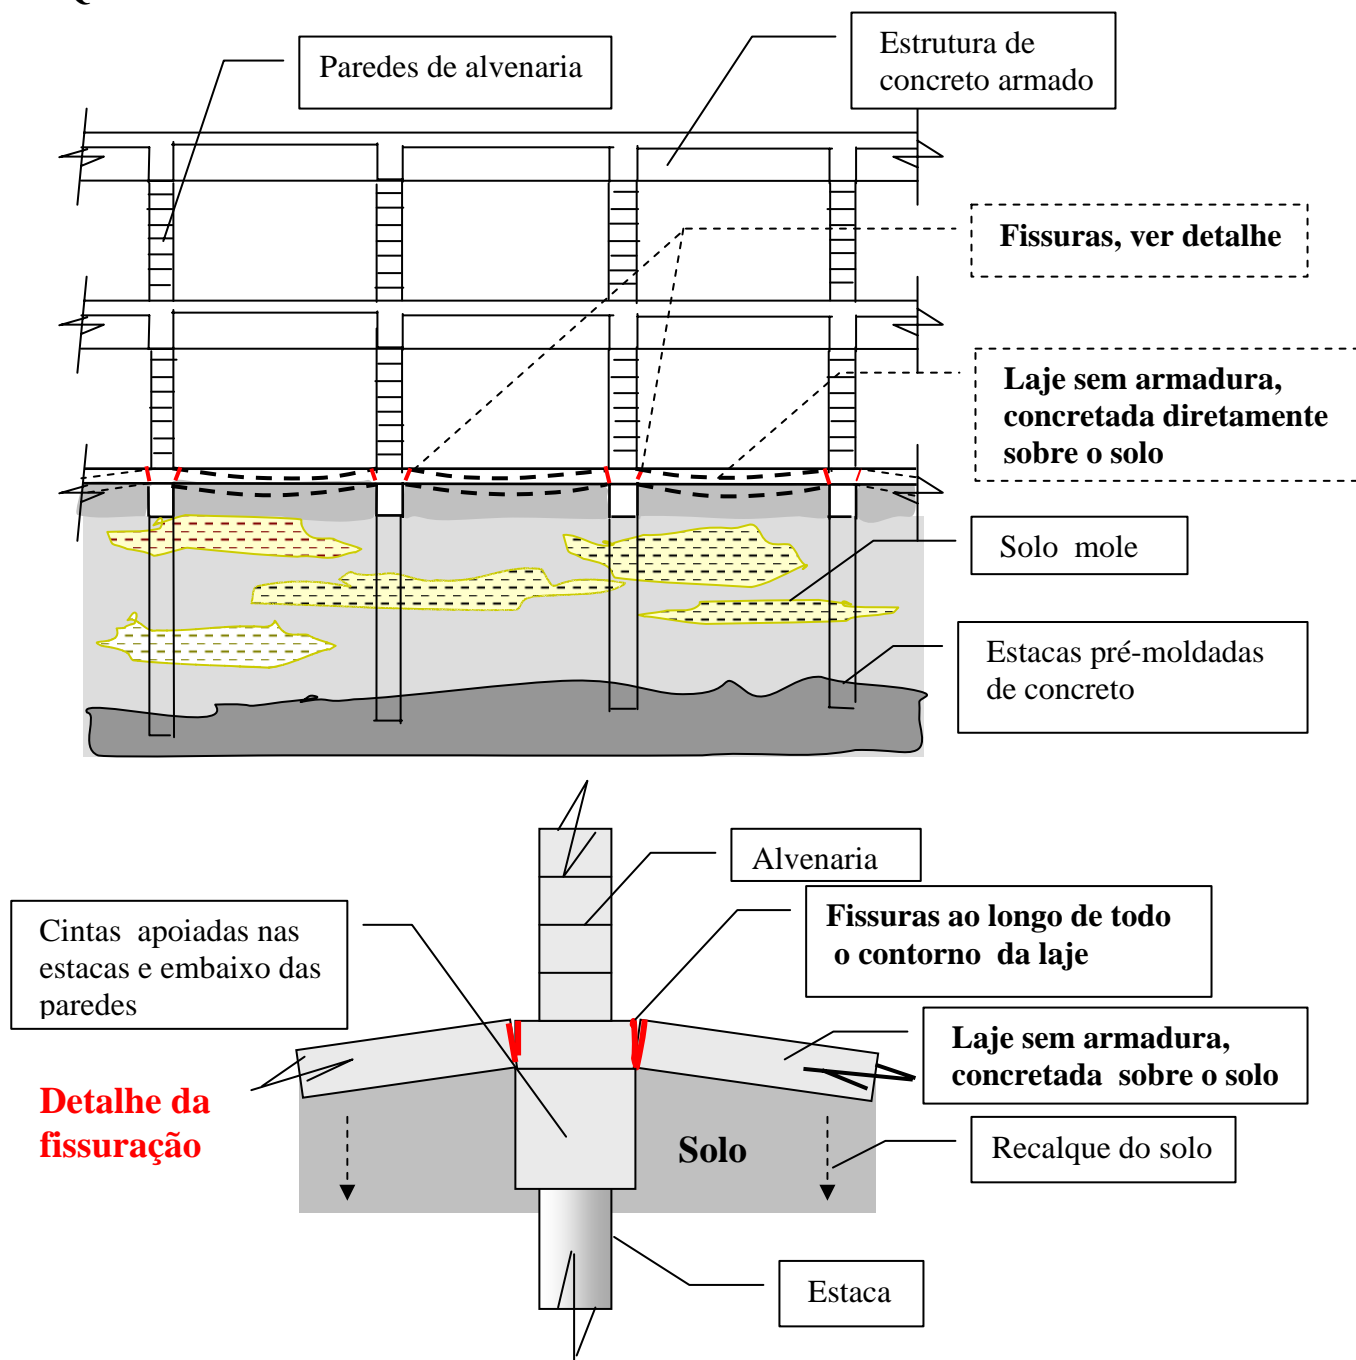
**CAUSA DA FISSURAÇÃO:** Para economizar armadura, a laje do térreo, sem qualquer armadura, foi concretada direto sobre o solo, passando também por sobre as cintas. As cintas estão apoiadas sobre as estacas e servem de apoio para as paredes, que não apresentam qualquer fissura. O solo recalca e a laje do térreo acompanha a deformação. A laje sem armadura fissa sobre as cintas, em todo o contorno da laje.

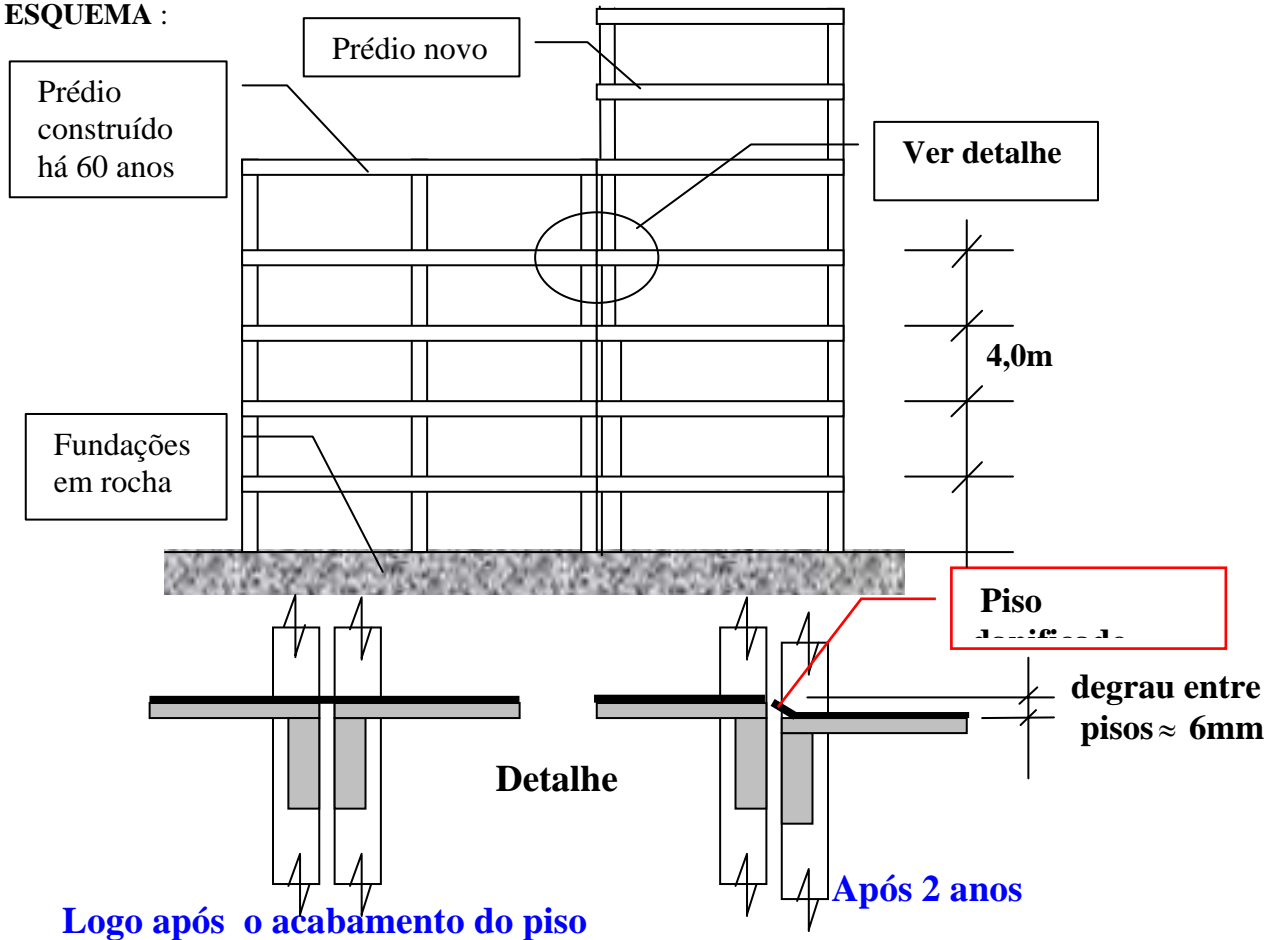
**CAUSA DA FISSURAÇÃO:** A causa é a deformação lenta e a retração por secagem, no concreto dos pilares do prédio novo. **Esta deformação é inevitável.**

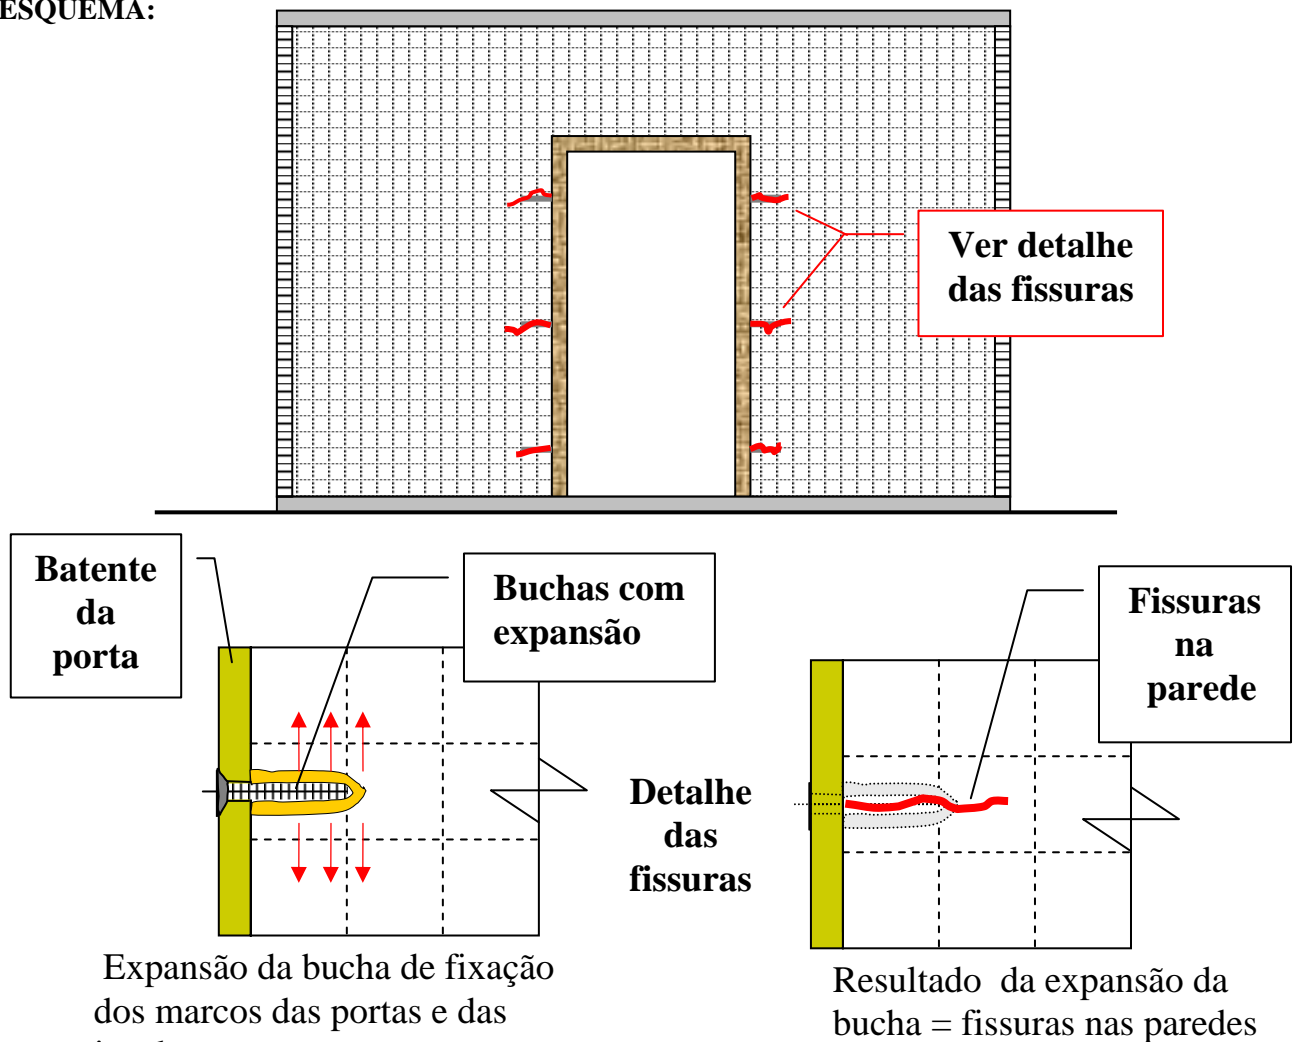
**CAUSA DA FISSURAÇÃO :** Para facilitar a pré-fabricação de paredes, não foi usado o tradicional taco de madeira para fixação das portas e janelas. Na pré-fabricação de paredes, a locação e fixação dos tacos na posição correta é difícil e pode gerar falta de alinhamento com os parafusos de fixação dos batentes das portas.

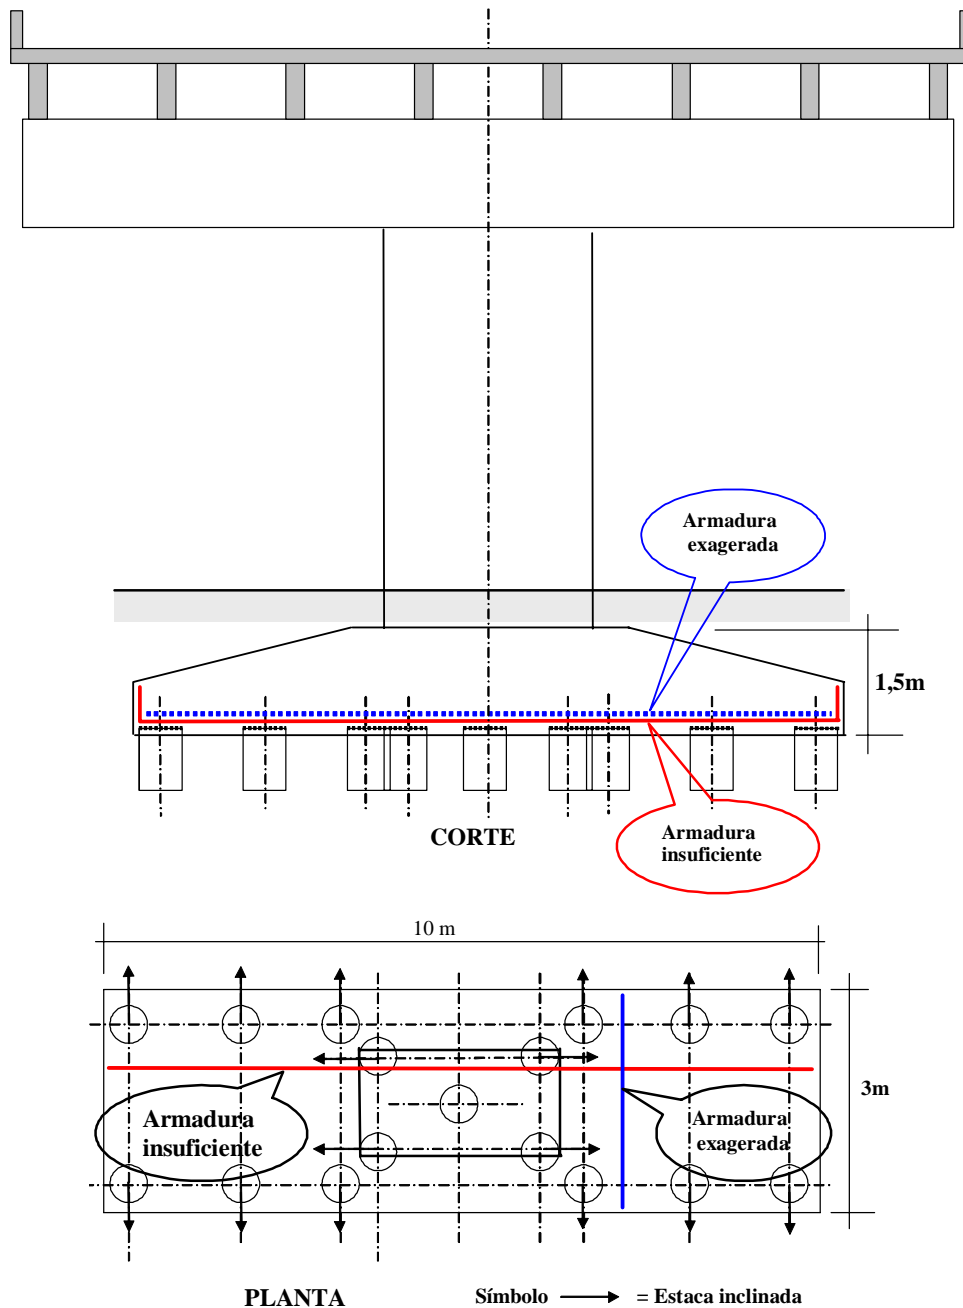
**CAUSA DA FALHA ESTRUTURAL :** Cálculo estrutural incorreto. A armadura principal do bloco, na direção transversal ao eixo do viaduto, era insuficiente. Na outra direção era exagerada. Somente após a construção de 17 blocos a falha foi detectada por engenheiro de estruturas. A armadura fora mal calculada. O bloco de estacas não apresentava segurança à ruptura segundo a norma NB-01.

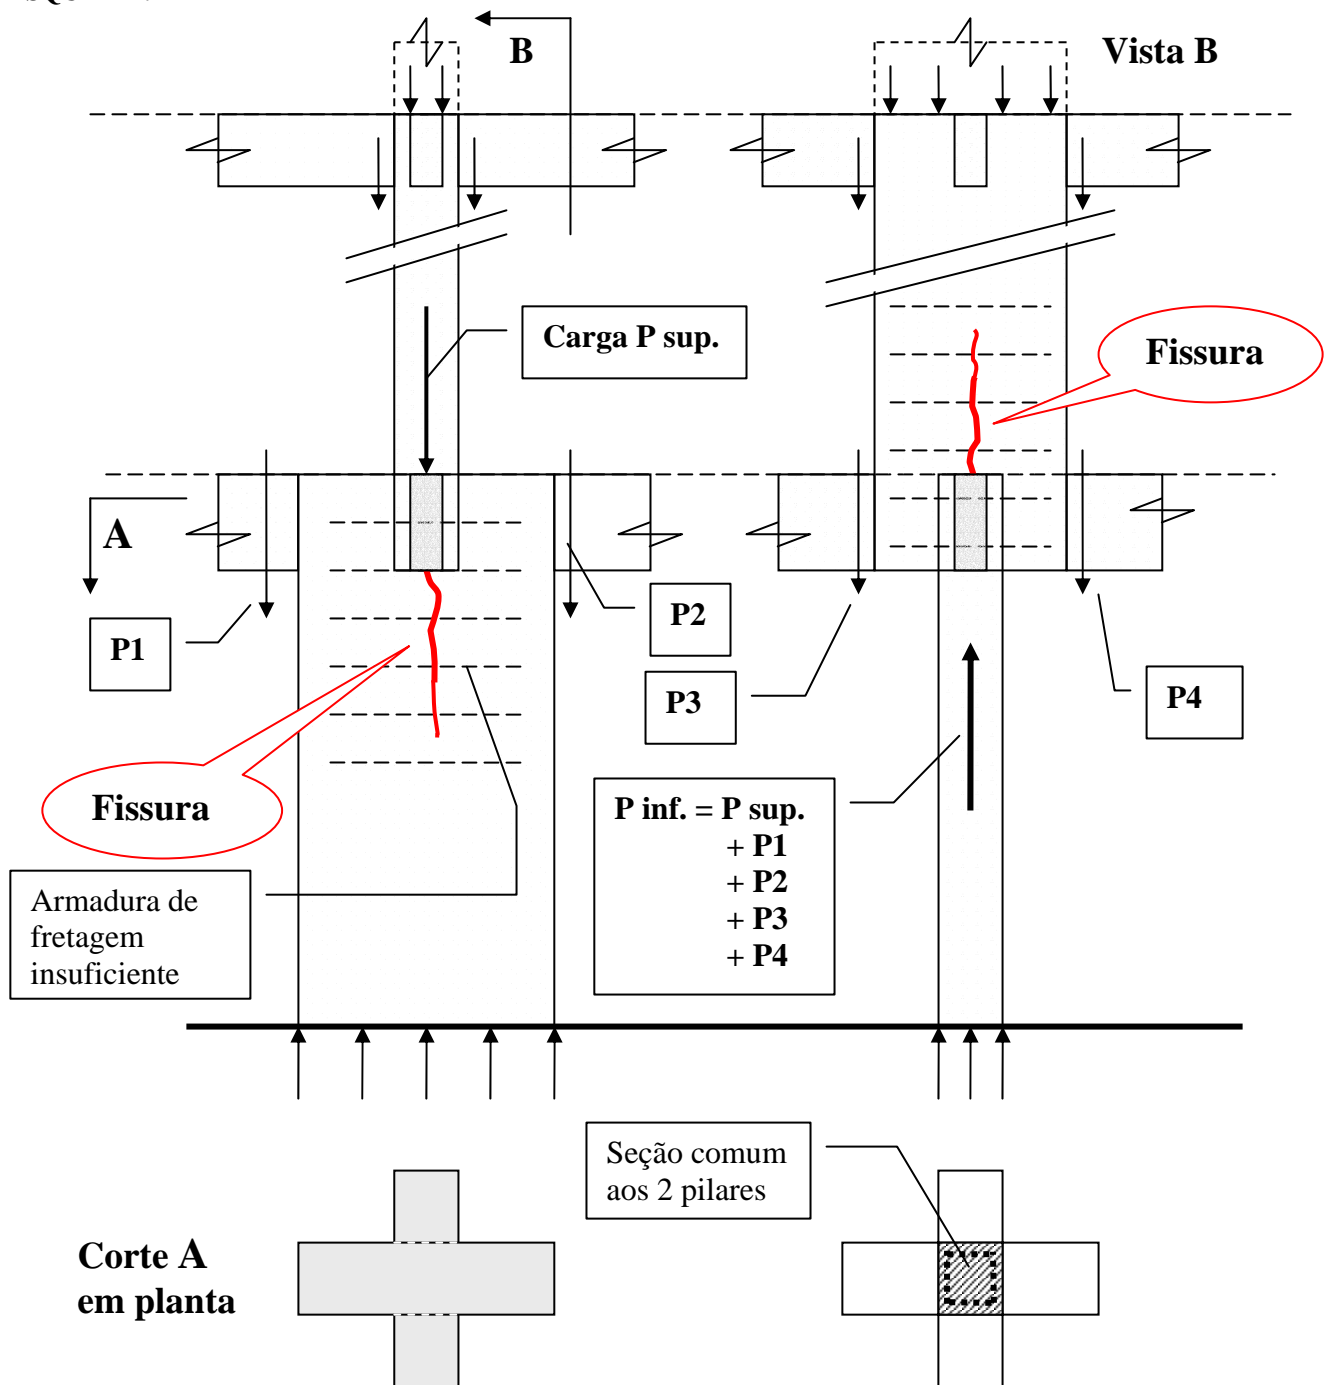
**CAUSA DA FISSURAÇÃO :** Fendilhamento devido à atuação da carga de um pilar estreito em um pilar largo. A armadura de fretagem era insuficiente. Ver a figura da próxima página, reproduzida de Fritz Leonhardt [4], vol. 2.

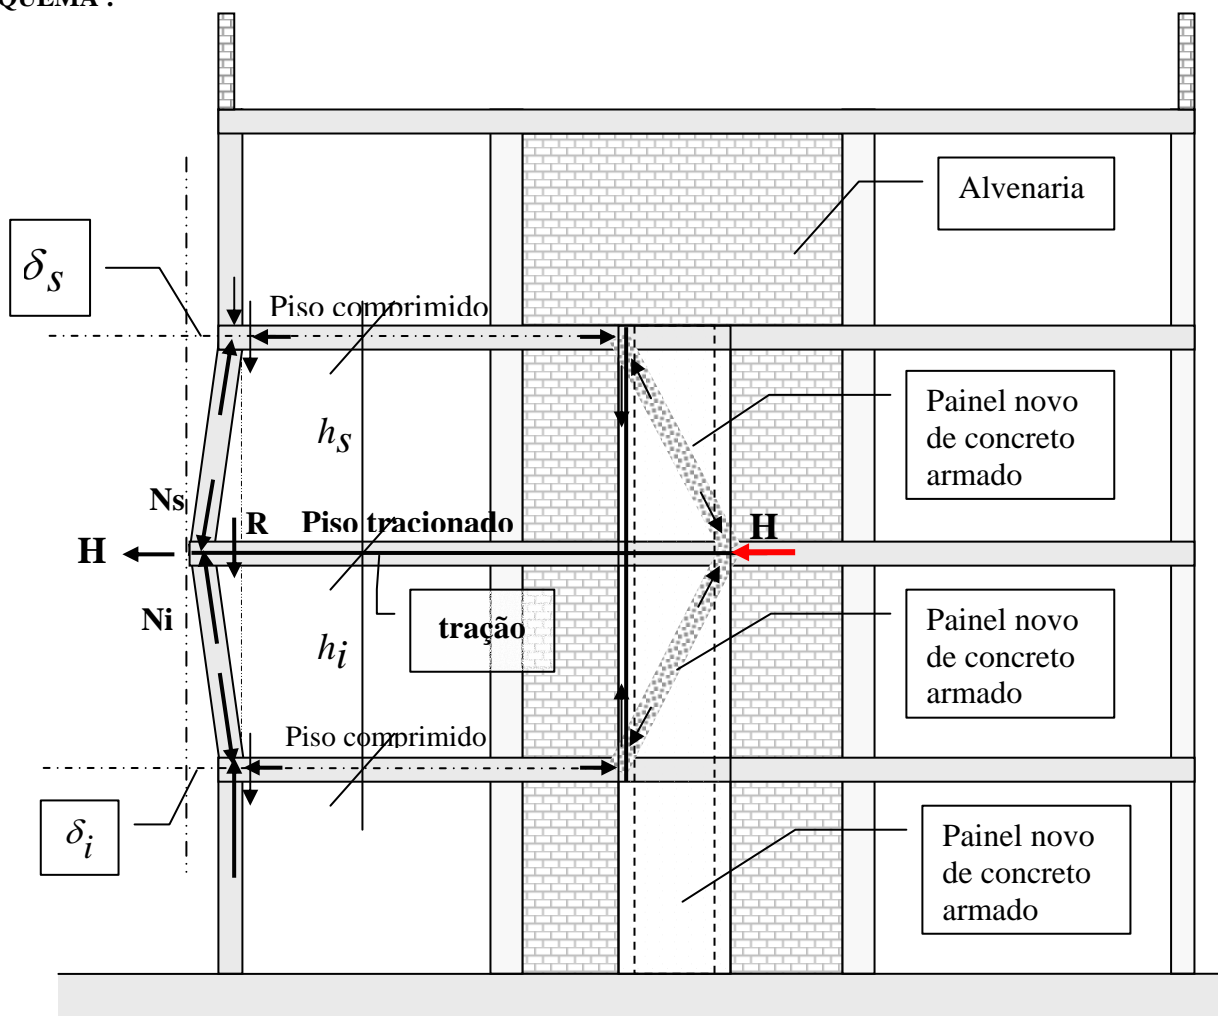
**EXEMPLO Nº 140****ESTRUTURA :** Edifício residencial em concreto armado, com 4 pavimentos.**FISSURAÇÃO :** Desaprumo acentuado de um pilar externo. **Imperfeição local.****ESQUEMA :**

**CAUSA DO DESAPRUMO:** Erro de execução nas formas de madeira do pilar. Os pilares no perímetro do prédio, em geral, apresentam maiores dificuldades para se obter uma execução correta.

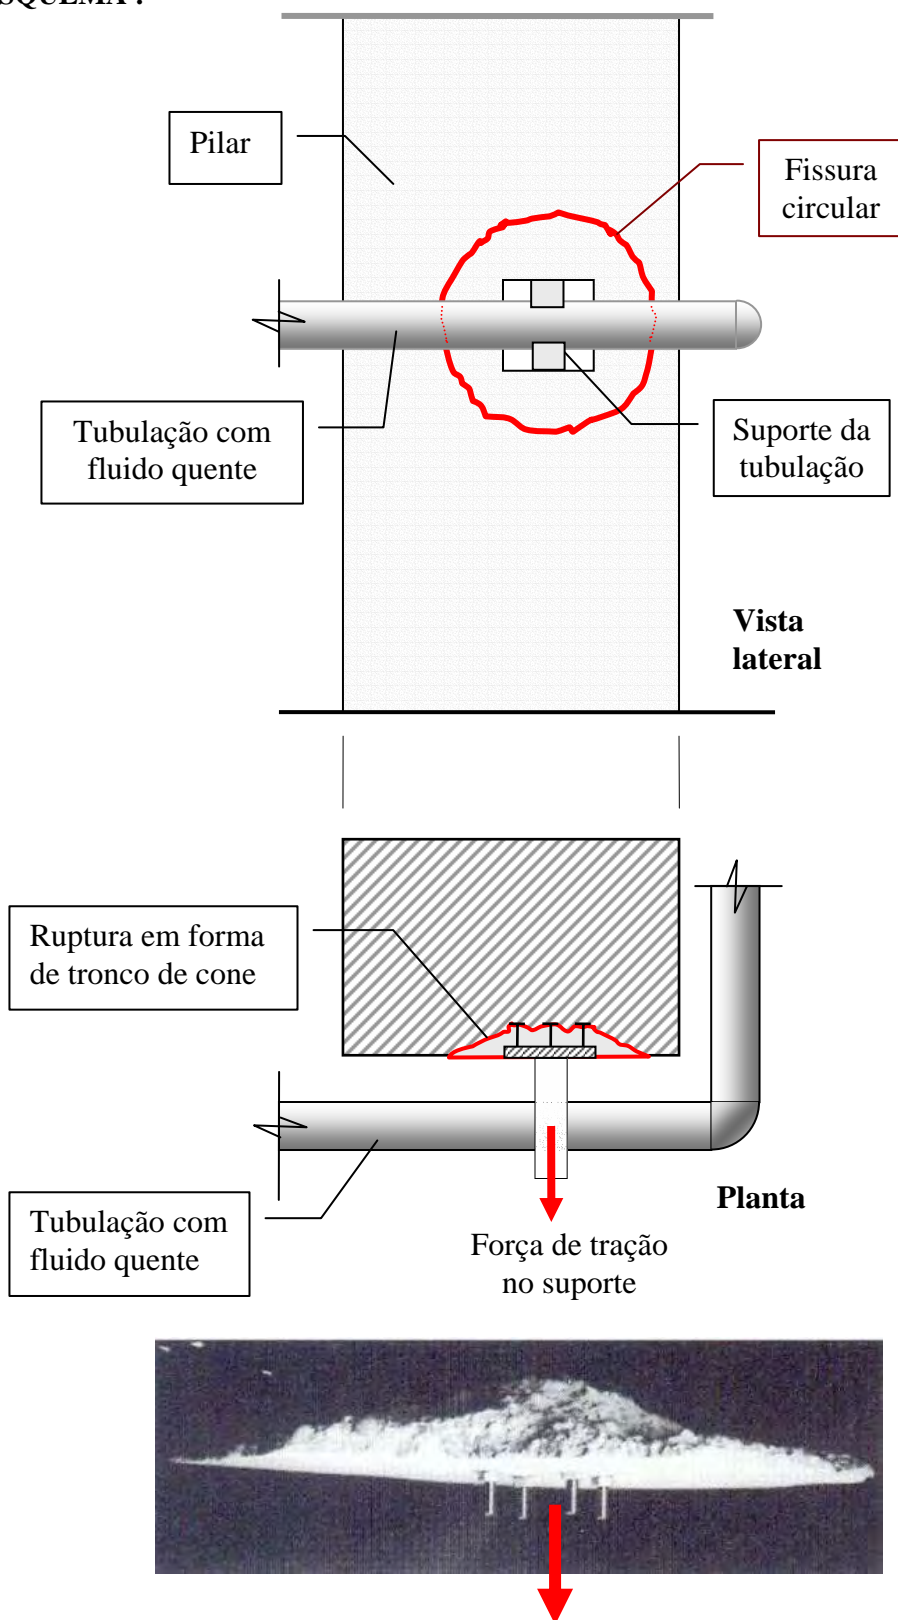
**CAUSA :** A dilatação da tubulação aquecida causou esforços de tração no suporte. Segundo Eligehausen [150], a ruptura do concreto se dá então por “arrancamento” de um tronco de cone. O detalhe dos chumbadores estava incorreto, pois foram usados chumbadores muito curtos e sem a armadura de suspensão.

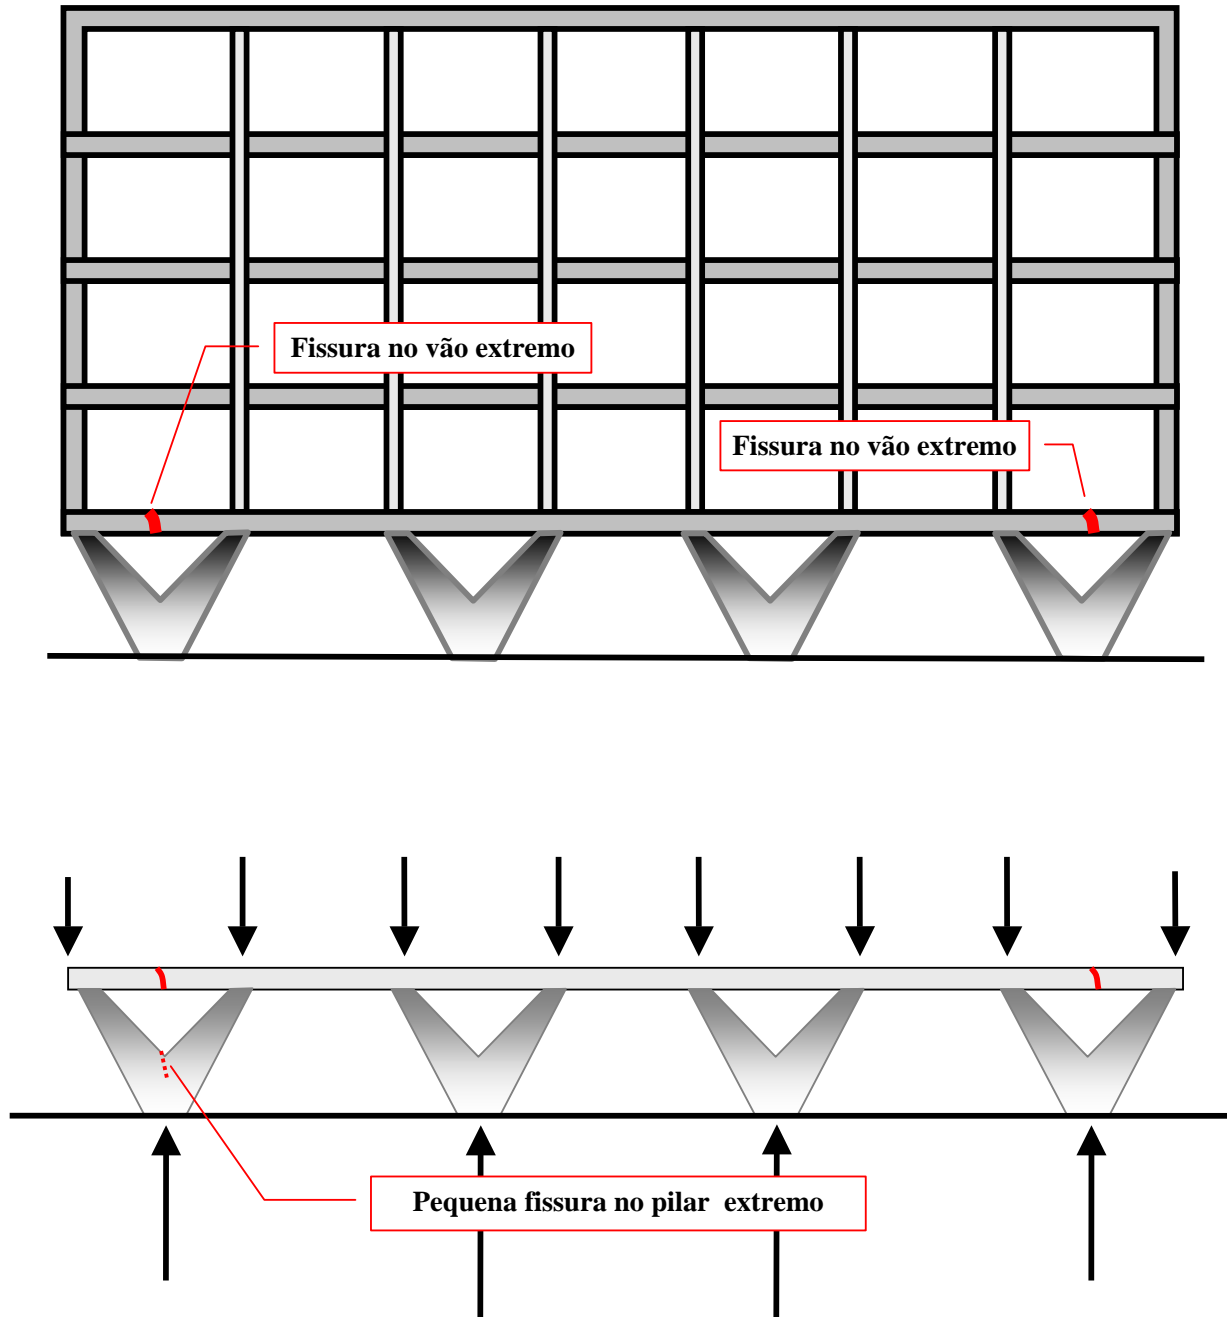
**Causa das fissuras :** Cálculo estrutural incorreto. O modelo estrutural não levou em conta que os dois vãos extremos, e outros vãos centrais, têm grandes forças de tração horizontal. A armadura tracionada deve ser dimensionada com tensões baixas, para reduzir a abertura de eventuais fissuras. O grande alongamento do aço da viga pode conduzir até mesmo à fissuração do pilar. Por isso a tensão na armadura deve ser baixa. Sugerimos usar em serviço  $\sigma_{adm.aço}$  nas vigas = 150 MPa.

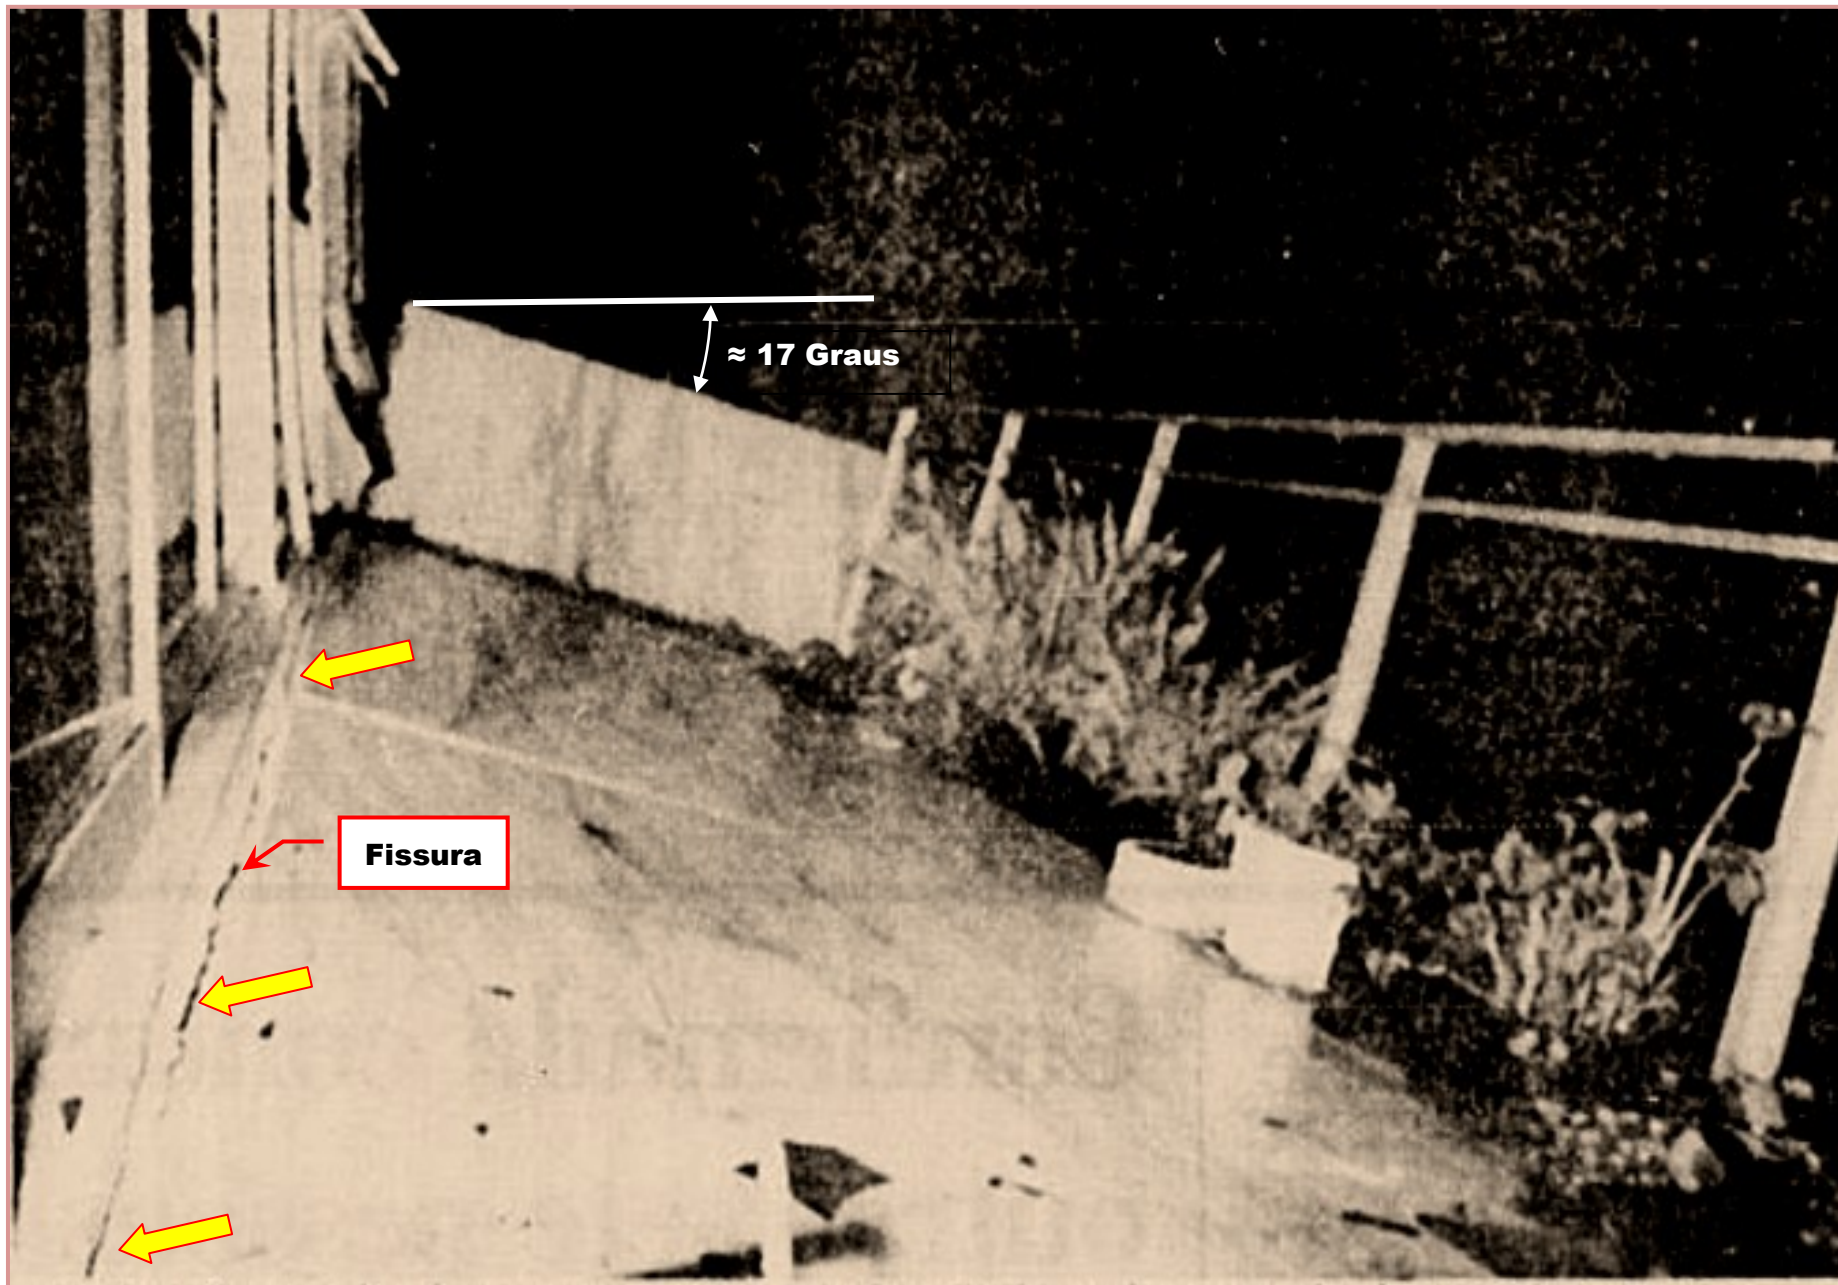
AMPLIADO : GRANDE FISSURA NO ENGASTE DA LAJE = PISO INCLINADO NA VARANDA

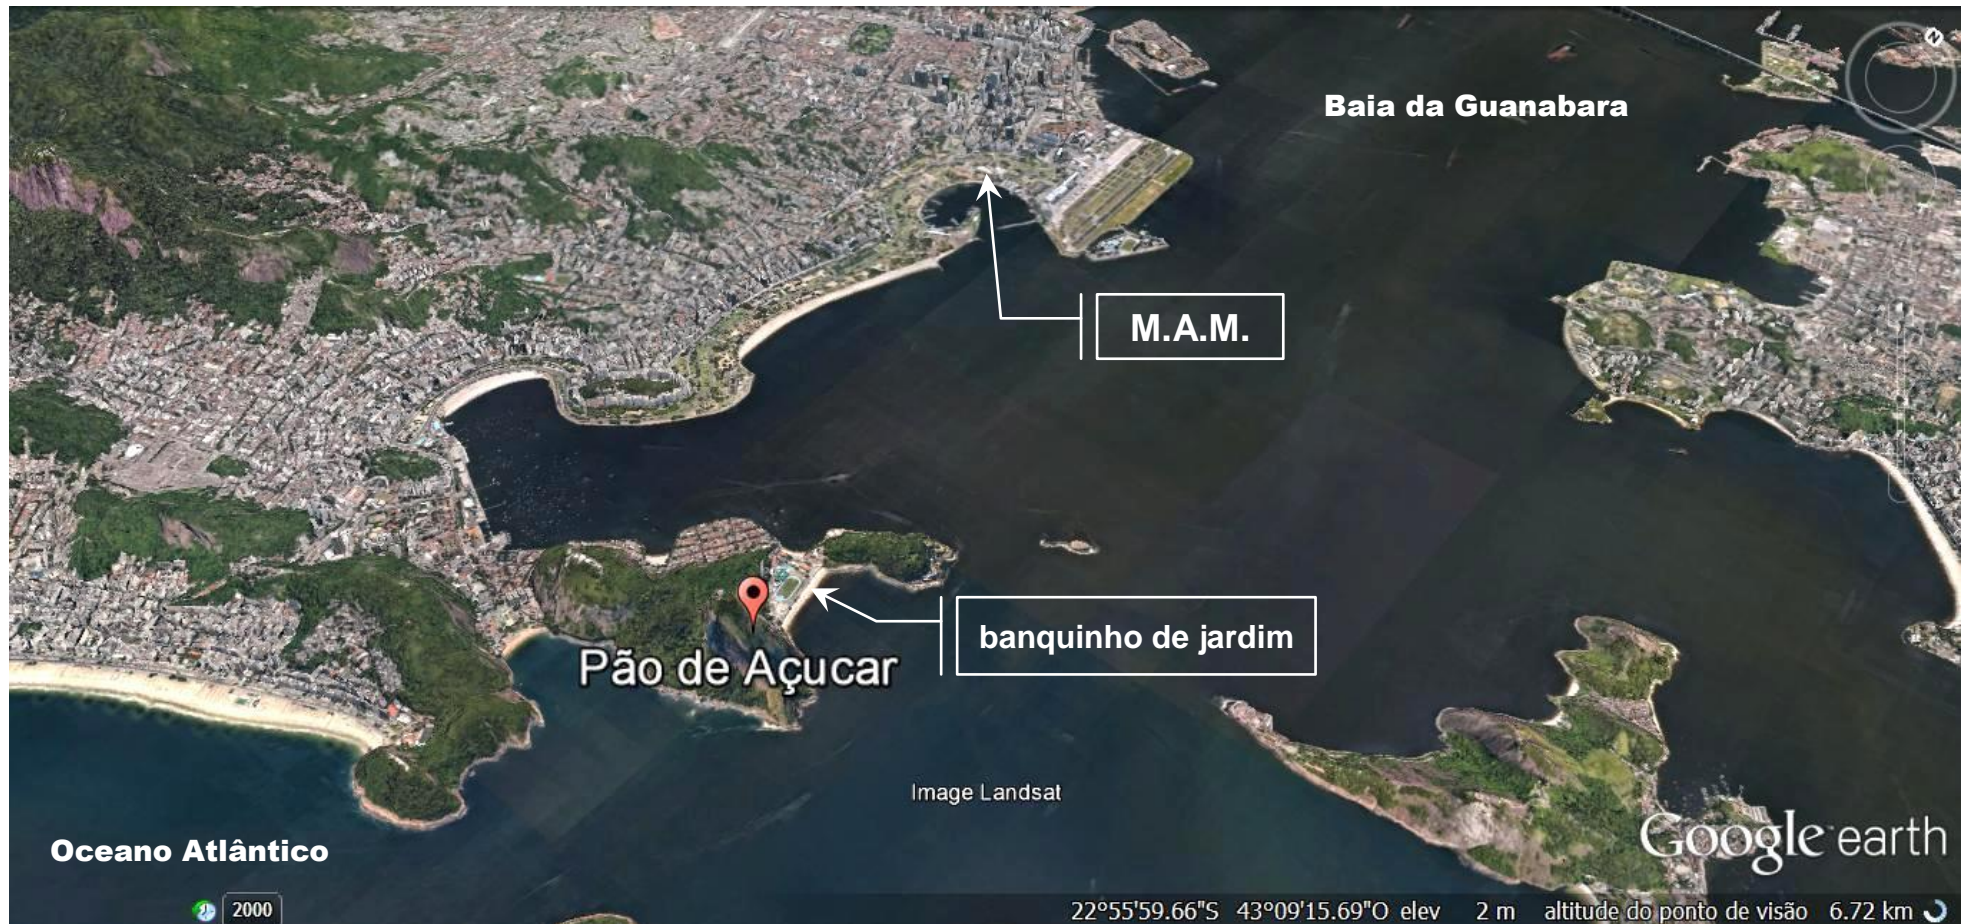
O M.A.M. , foi executado em 1958 , em concreto aparente, com 550 kg de cimento por m<sup>3</sup> de concreto. Está em perfeito estado, sem qualquer corrosão das armaduras. O concreto do banquinho de jardim, ao contrário, foi executado, intencionalmente, com pouco cimento para apresentar uma textura porosa rústica. A armadura foi corroída.
