## *Fissuração - 168 Casos Reais*

*Prof. Eduardo C. S. Thomaz*

Este artigo é uma coletânea de fissuras observadas em construções de concreto armado ou de concreto protendido. Também são relatados casos de deformações excessivas e de corrosão das barras da armadura.

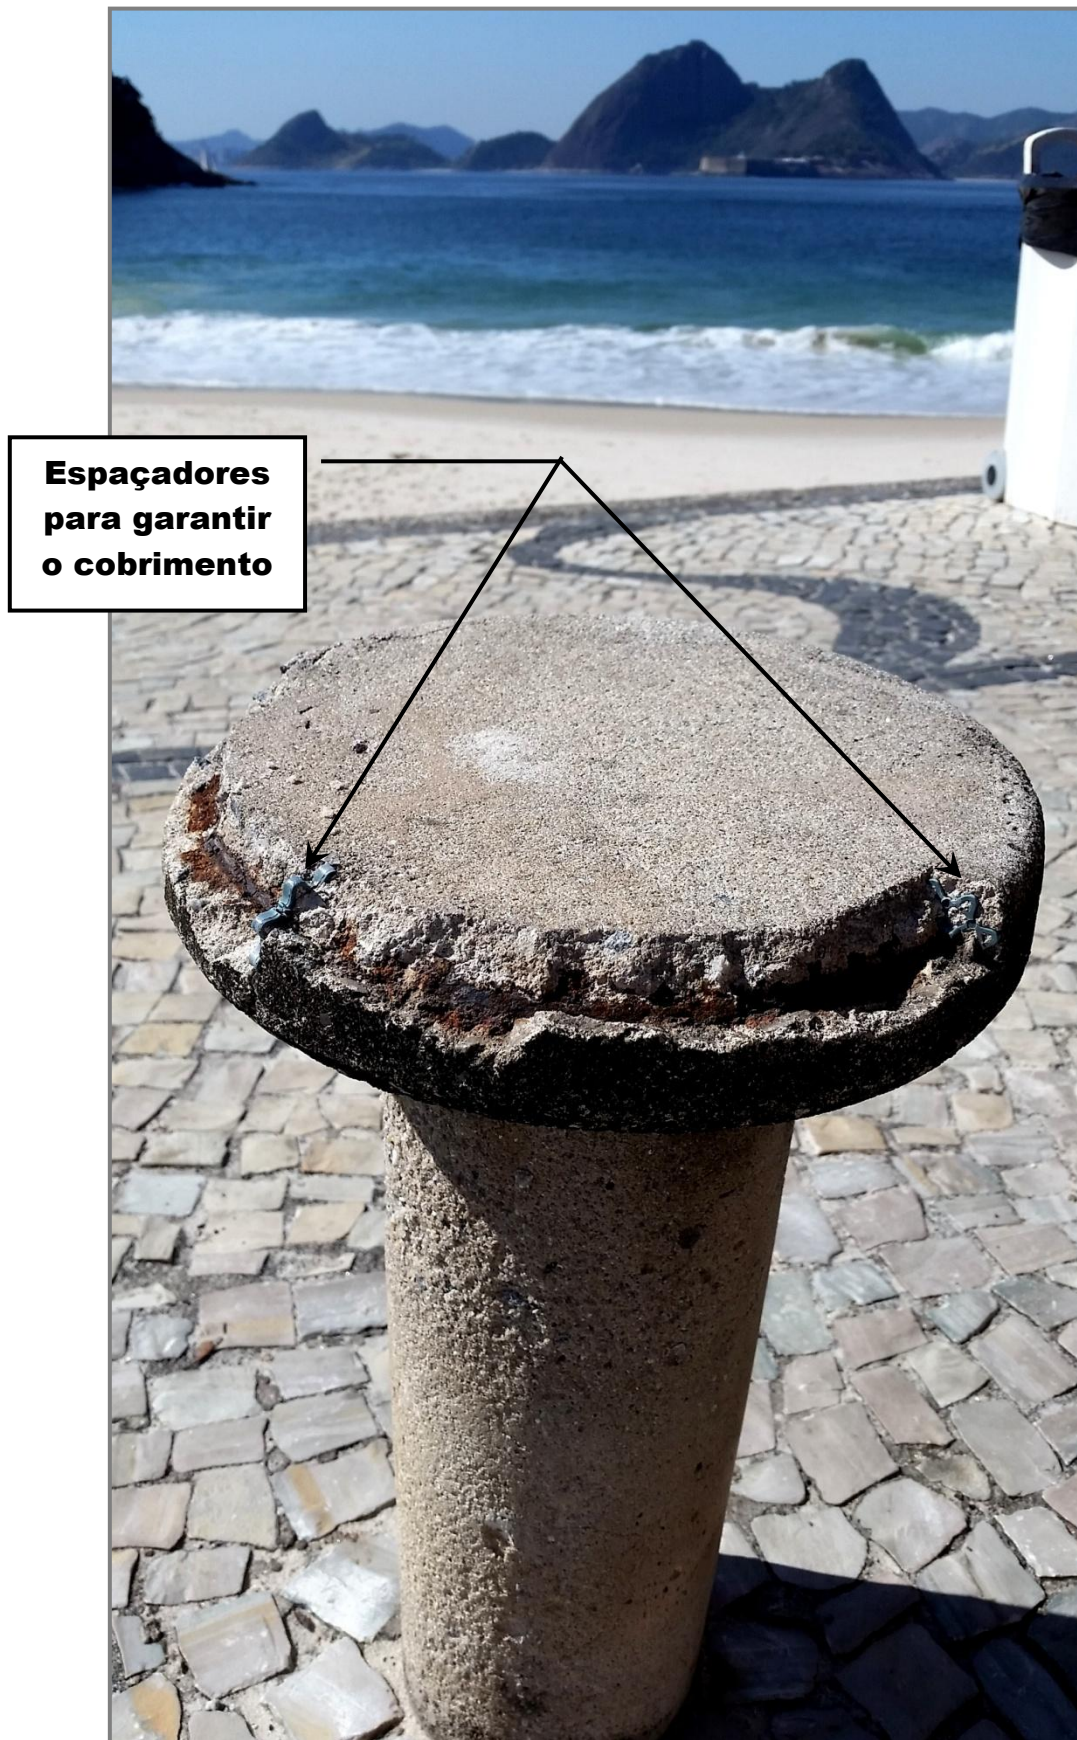
**O concreto foi intencionalmente executado poroso, com pouco cimento, para apresentar uma textura rústica. Foi tomado o cuidado de garantir o “cobrimento” correto das armaduras, mas, através dos poros do concreto poroso, as armaduras foram atingidas pela maresia contendo cloro. A corrosão da armadura ocorreu.**
