Exemplo nº 1

TIPO DE ESTRUTURA: Reservatórios não enterrados expostos à insolação

FISSURAÇÃO: Fissuras verticais na parte superior das paredes

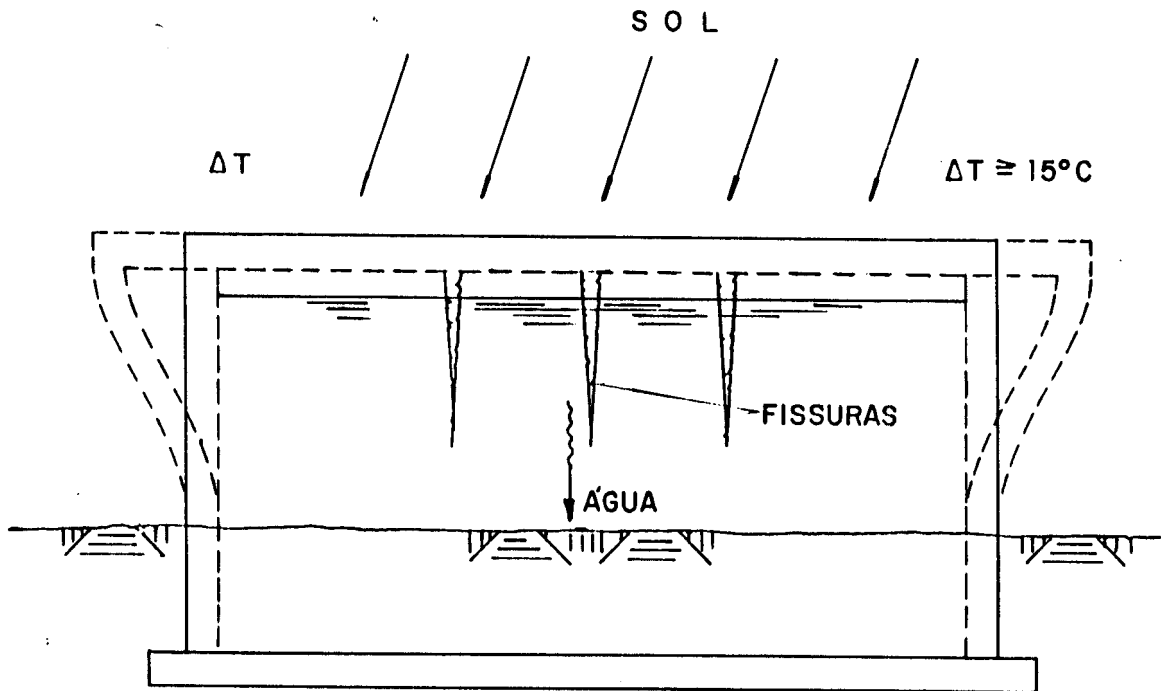
CAUSA DA FISSURAÇÃO: Acréscimo de temperatura na laje superior devido à insolação. A laje dilatando traciona as paredes

$$\Delta T = 15^{\circ}\text{C}; \begin{array}{l} \epsilon_{\text{parede}} = \\ \text{(tração)} \end{array} \epsilon_{\text{laje}} = \alpha \Delta T = 10\text{E-}5 \times 15 = 0,15 \times 10\text{E-}3 = \epsilon_{\text{ct}} \begin{array}{l} \text{(compressão)} \end{array}$$

O alongamento de ruptura do concreto à tração (ϵ_{ct}) é atingido e as paredes fissuram.

- Isolar termicamente a laje superior
- Protender as paredes e a laje superior

OBSERVAÇÃO: Vedar as fissuras observadas, com impermeabilização rígida, não resolve, pois a fissura é ativa.
