EXEMPLO Nº 100:

TIPO DE ESTRUTURA : Inúmeras mesas e bancos de concreto armado em jardim público junto à praia com ventos muito frequentes.

FISSURAÇÃO : Fissuração e queda do cobrimento das armaduras dos pilaretes e das lajes.

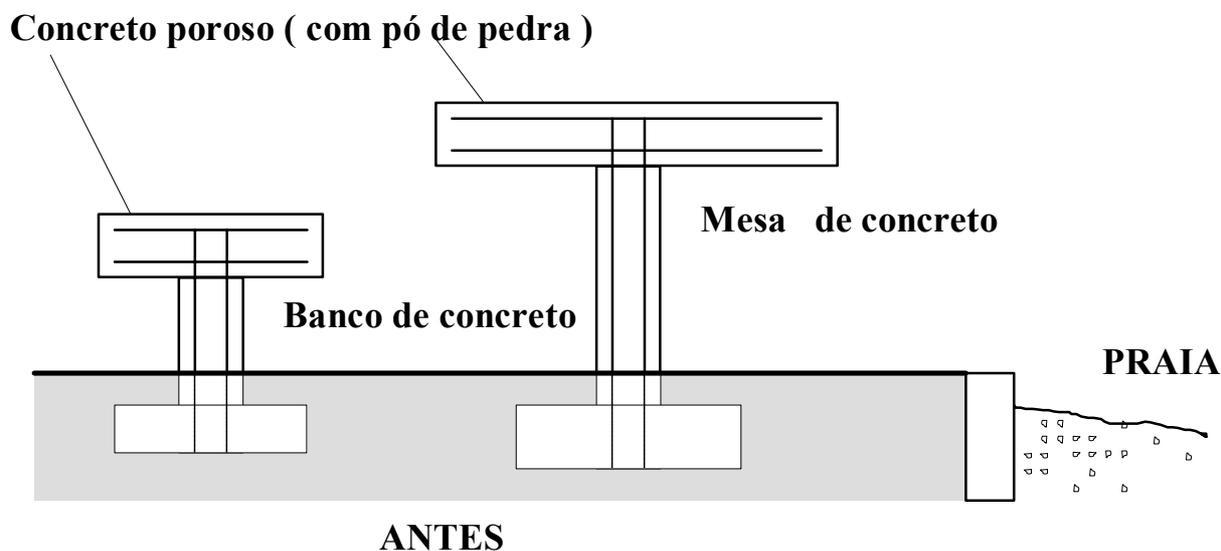
CAUSA DA FISSURAÇÃO: O concreto usado na execução das mesas e bancos era extremamente poroso, talvez para satisfazer ao aspecto desejado para o acabamento da superfície. O cloro contido na maresia penetrou facilmente no concreto poroso e destruiu a camada de proteção da armadura. A umidade elevada trazida do mar e o vento frequente criaram ciclos de molhagem e secagem que são sempre "aceleradores" para a corrosão.

A corrosão foi intensa e rápida.

SOLUÇÃO : No caso acima citado, foram refeitos vários bancos e mesas e reparados os demais. Como não se trata de estrutura de maior responsabilidade, não foi feita uma real recuperação estrutural e sim apenas reparos.

Em obras novas evitar concretos porosos principalmente em ambientes agressivos como a orla marítima.

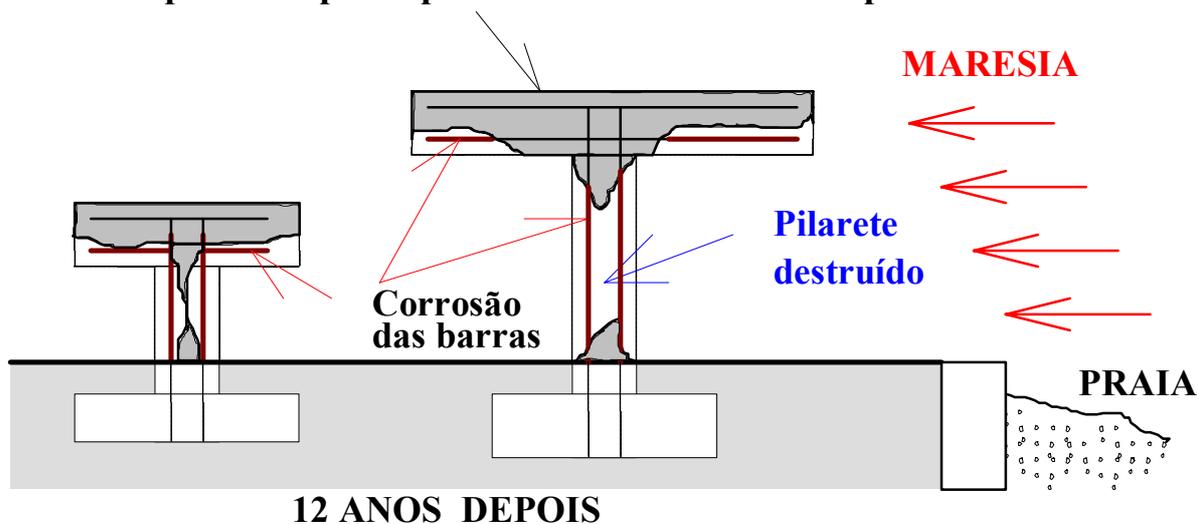
Mesa suportada apenas pela armadura corroída do pilarete
