**EXEMPLO Nº 101:**

**TIPO DE ESTRUTURA :** Pórtico de concreto armado em frente ao oceano.

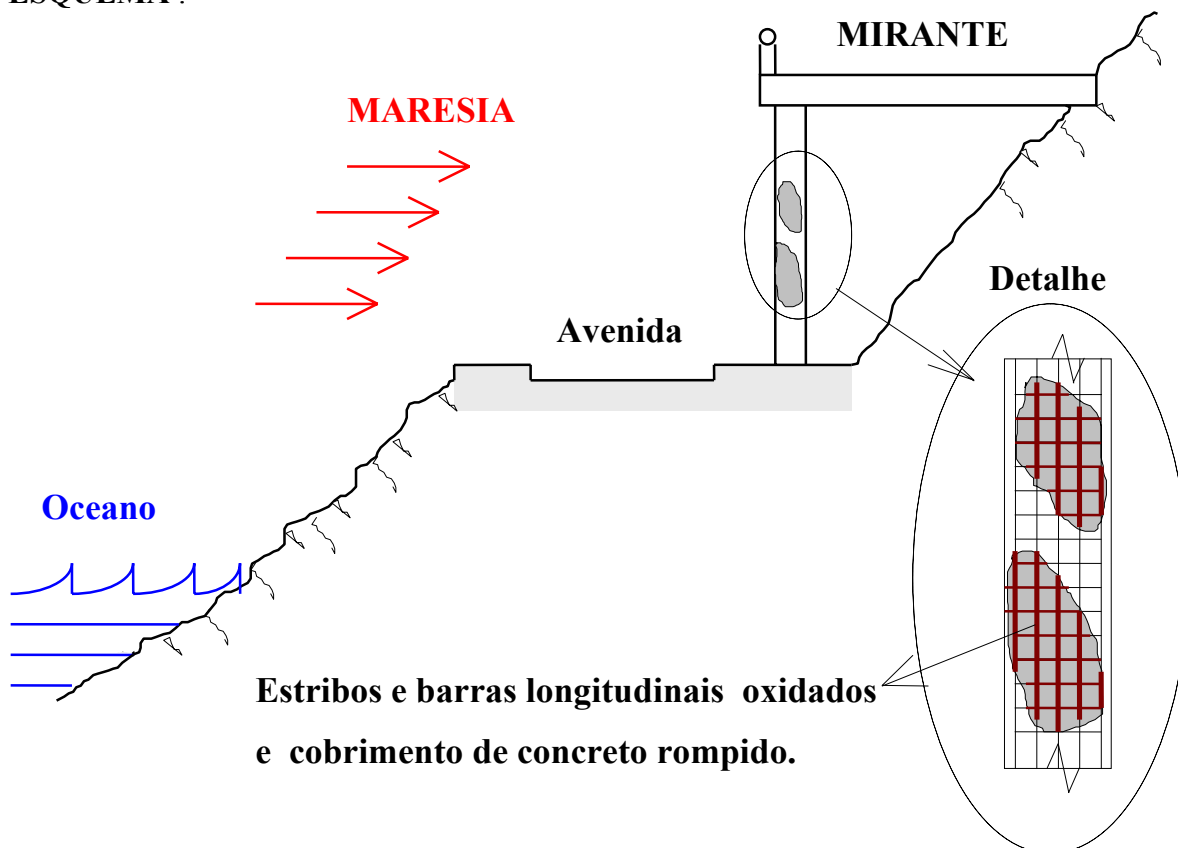
**FISSURAÇÃO :** Fissuração e queda do cobrimento das armaduras dos pilares.

**CAUSA DA FISSURAÇÃO:** A estrutura mostrada se encontra num local ("microclima") muito adverso à durabilidade de estruturas de concreto armado pois ali estão presentes todos os fatores necessários à corrosão das barras de aço dentro do concreto:

Muito cloreto ( na maresia ), Muita umidade (devida ao mar), Muito oxigênio ( no ar). A corrosão é iniciada quando os cloretos penetram no concreto , dissolvidos nas minúsculas gotas d'água que formam a "maresia". Os cloretos destroem a camada passivadora que cobre e protege a superfície das barras da armadura ( um deles, o cloreto de sódio, é o nosso conhecido sal de cozinha ). O oxigênio do ar e a umidade existente no concreto permitem a formação de uma pilha eletrolítica e a corrosão é ativada. As barras corroídas se expandem e rompem o cobrimento. Aqui nesse exemplo, como também no exemplo nº 76, a corrosão começa nas "dobras" dos estribos dos pilares.

**SOLUÇÃO:** Delimitar a área danificada. Escarificar manualmente, retirando materiais soltos até atingir o concreto sã . Remover a corrosão das armaduras existentes. Limpar as superfícies através de jateamento com água com pressão. Aplicar "ponte de aderência" sobre o concreto velho, constituída de adesivo a base mineral ou de acrílico. Aplicar argamassa polimérica base cimento. ( ver /39/ e /41/ ).

**OBSERVAÇÃO:** Em obras em locais como esse deve-se sempre usar cobrimentos de concreto com 4 a 5 cm de espessura. O concreto deve ter alto teor de cimento e ter execução cuidadosa para garantir um bom adensamento e em consequência uma baixa permeabilidade.
