EXEMPLO Nº 102:

TIPO DE ESTRUTURA: Muro de placas premoldadas de argamassa armada, junto ao mar.

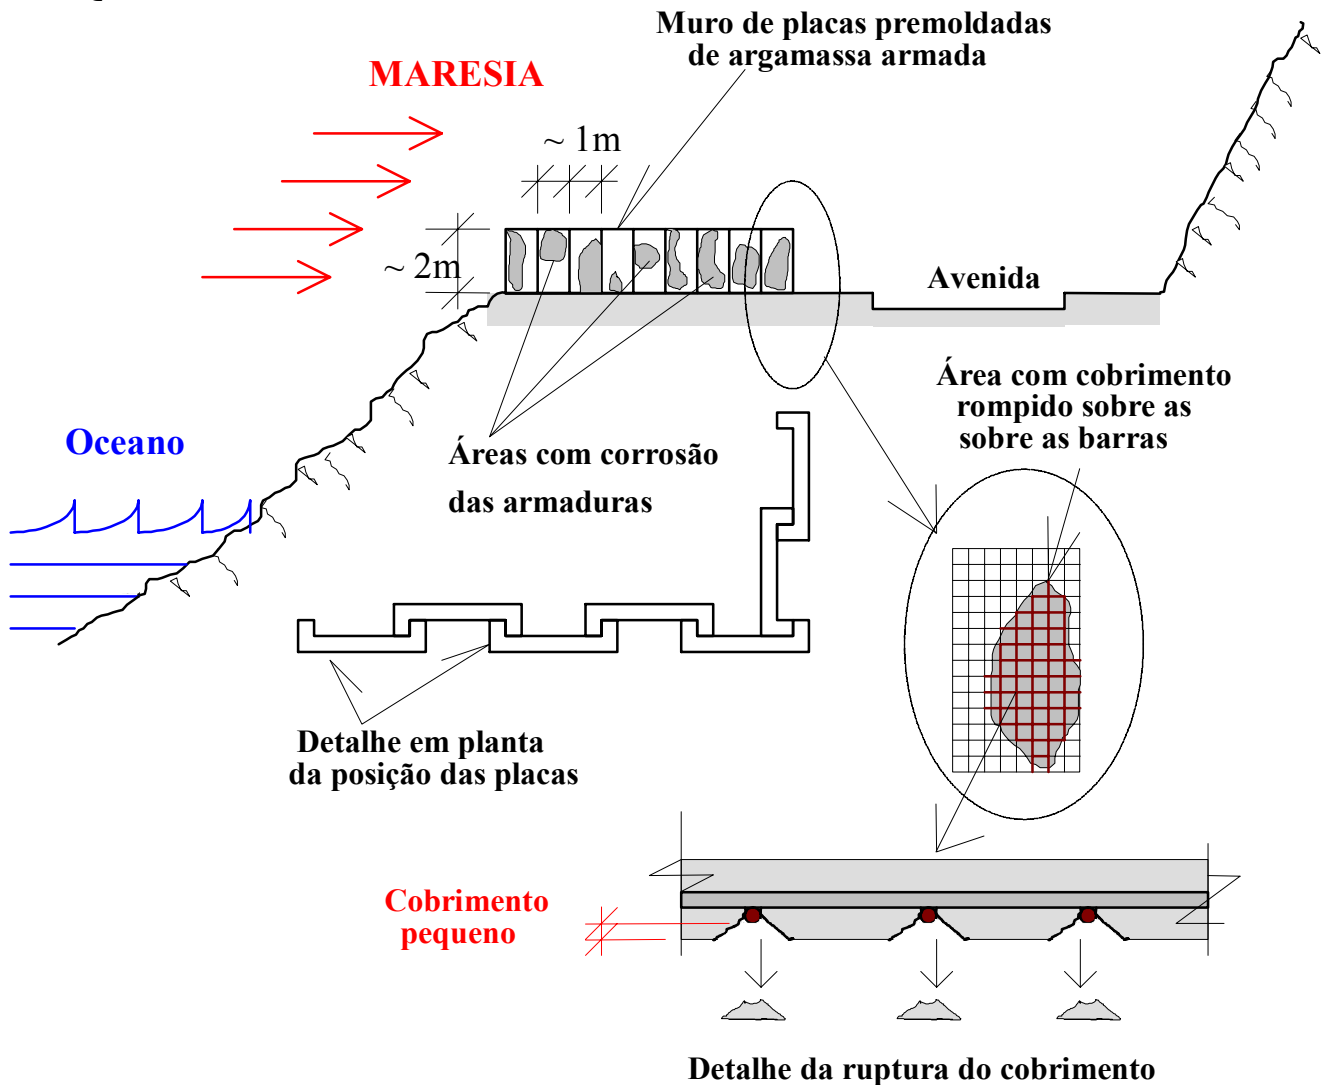
ESQUEMA :

FISSURAÇÃO : Corrosão das armaduras , fissuração e queda do cobrimento de argamassa.

CAUSA DA FISSURAÇÃO: Em geral, as peças premoldadas de argamassa armada possuem pequeno cobrimento. Embora contendo elevado teor de cimento e tendo tido uma cura submersa, esse pequeno cobrimento permite que os agentes agressores contidos na "maresia" penetrem até a malha de aço dentro das placas.

Muitas vezes também, o manuseio inadequado durante o transporte e montagem dessas peças premoldadas resulta em fissuras indesejadas ao longo das barras da tela de aço, dando origem a pontos fracos por onde penetra a maresia ou outro agente agressivo.

Nas partes da placa premoldada onde as barras de aço da armadura possuem "dobras" a corrosão é visivelmente mais rápida, confirmando observação feita em outras obras junto ao mar (ver exemplos nº 76 e 101).

SOLUÇÃO : Peças muito finas com pequeno cobrimento devem ter proteção superficial (materiais impermeabilizantes) para evitar a corrosão de sua armadura. Alguns tipos de peças podem não ter armaduras, desde que não tenham função estrutural importante.

OBSERVAÇÃO: Uma sugestão feita para aumentar a durabilidade dessas peças premoldadas é o uso de microsilica na argamassa. É necessário avaliar o fator custo/benefício daí resultante.
