EXEMPLO Nº 103 :

TIPO DE ESTRUTURA: Marquises de concreto armado na orla marítima.

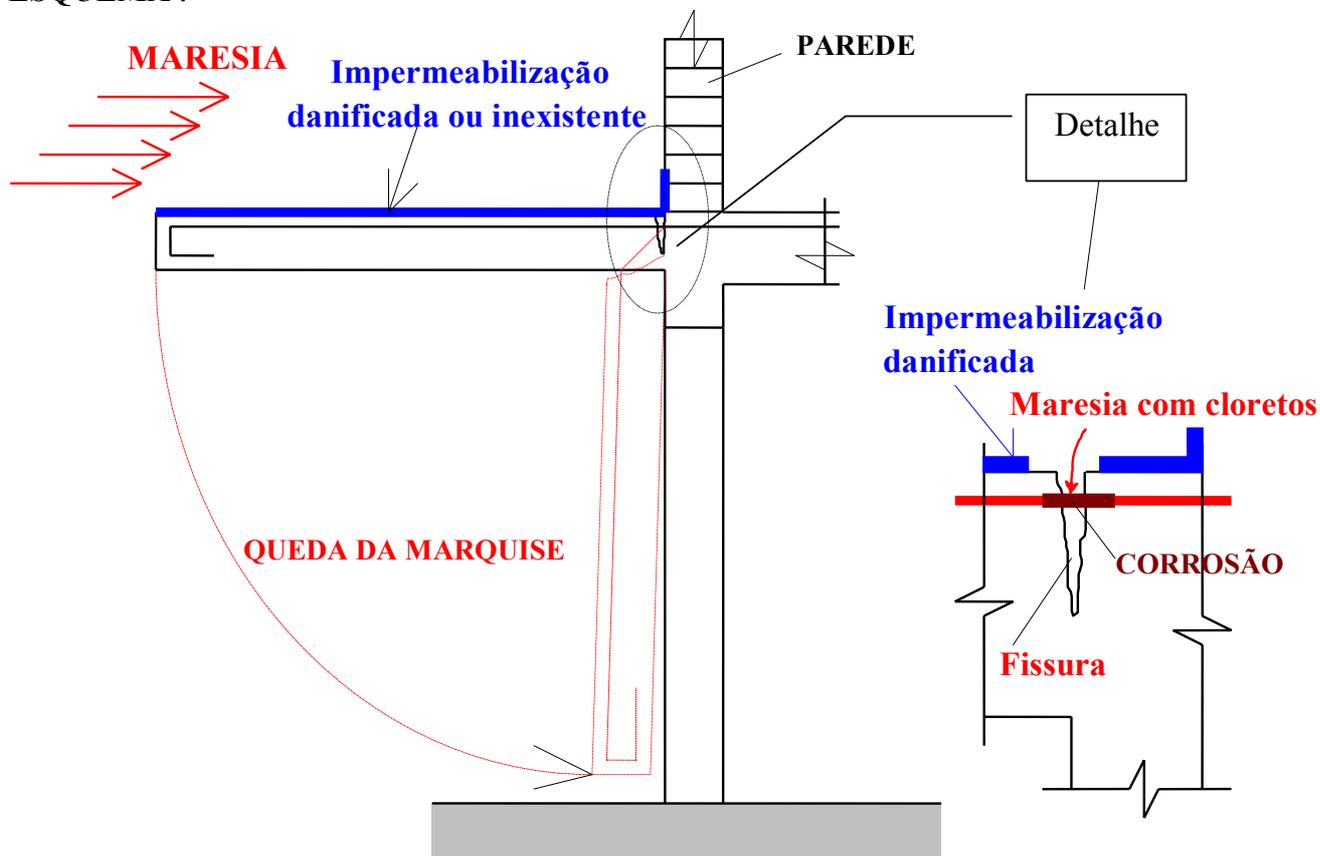
ESQUEMA :

FISSURAÇÃO : Fissuração do concreto, corrosão e ruptura das armaduras e queda da marquise .

CAUSA DA FISSURAÇÃO: A falta de impermeabilização ou a sua degradação com o tempo permitem que a maresia, contendo cloretos, penetre no concreto através das fissuras de flexão no engaste da marquise. Os cloretos destroem a camada passivadora da superfície das barras de aço da armadura e a corrosão começa e progride rapidamente. Na região próxima ao mar como no bairro de Copacabana no Rio de Janeiro, com prédios construídos há cerca de 40 anos tem ocorrido um grande número de problemas desse tipo.

SOLUÇÃO : A solução, na fase do projeto e da execução, consiste em :

- usar tensão baixa para dimensionamento da armadura, de modo a reduzir a abertura da fissura
- usar barras de grande diâmetro ($\geq 10\text{mm}$) que têm pouca sensibilidade à corrosão.
- garantir um cobrimento grande de concreto (4cm) rico em cimento e com adensamento perfeito de modo a se obter uma baixa permeabilidade.
- usar impermeabilização adequada e fazer a sua manutenção de modo permanente.

OBSERVAÇÃO: Segundo alguns estudos feitos em várias marquises danificadas pela corrosão das armaduras na orla marítima, parece ser mais barato demolir totalmente a marquise do que recuperá-la estruturalmente.
