EXEMPLO Nº 109 :

TIPO DE ESTRUTURA: Prédio de 2 pavimentos com estrutura de concreto armado e paredes de alvenaria. Fundações em estacas. Ver também CASO 110, pois são fissuras da mesma obra

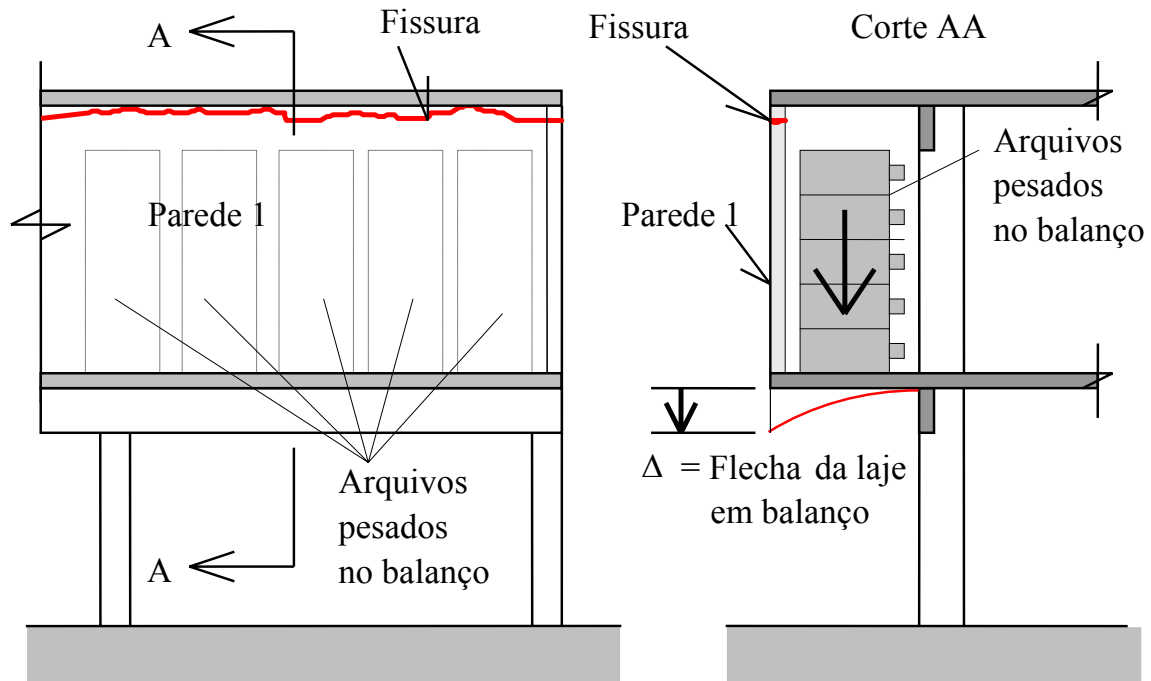
ESQUEMA DAS FISSURAS :

FISSURAÇÃO : Fissuras horizontais no topo das alvenarias executadas na extremidade do balanço (Parede 1 na figura abaixo)

A deformação excessiva da laje em balanço, por 2 motivos principais :

- Cargas elevadas colocadas sobre a laje em balanço (arquivos de aço cheios de papel)
- Deformação lenta do concreto da laje em balanço.

- Em fase de projeto: Escolher espessura grande para as lajes em balanço ou usar vigas em balanço pois são mais rígidas.
- Após a obra executada : Cobrir as fissuras com argamassa. Com a deformação lenta do concreto essas fissuras voltarão a aparecer após os reparos, embora a intervalos de tempo cada vez maiores.

OBSERVAÇÃO: Essas fissuras devem ser reparadas mantendo-se carregada a laje em balanço.

Se a carga na laje em balanço for retirada, para ser feito o reparo das fissuras, as fissuras abrem de novo após a obra, pois a laje volta a se deformar quando for recarregada.
