EXEMPLO Nº 111 :

TIPO DE ESTRUTURA : Prédio residencial de concreto armado, com subsolo.

FISSURAÇÃO : Fissura em junta horizontal de concretagem na parede do subsolo, com infiltração de água, após vários anos de construído o prédio.

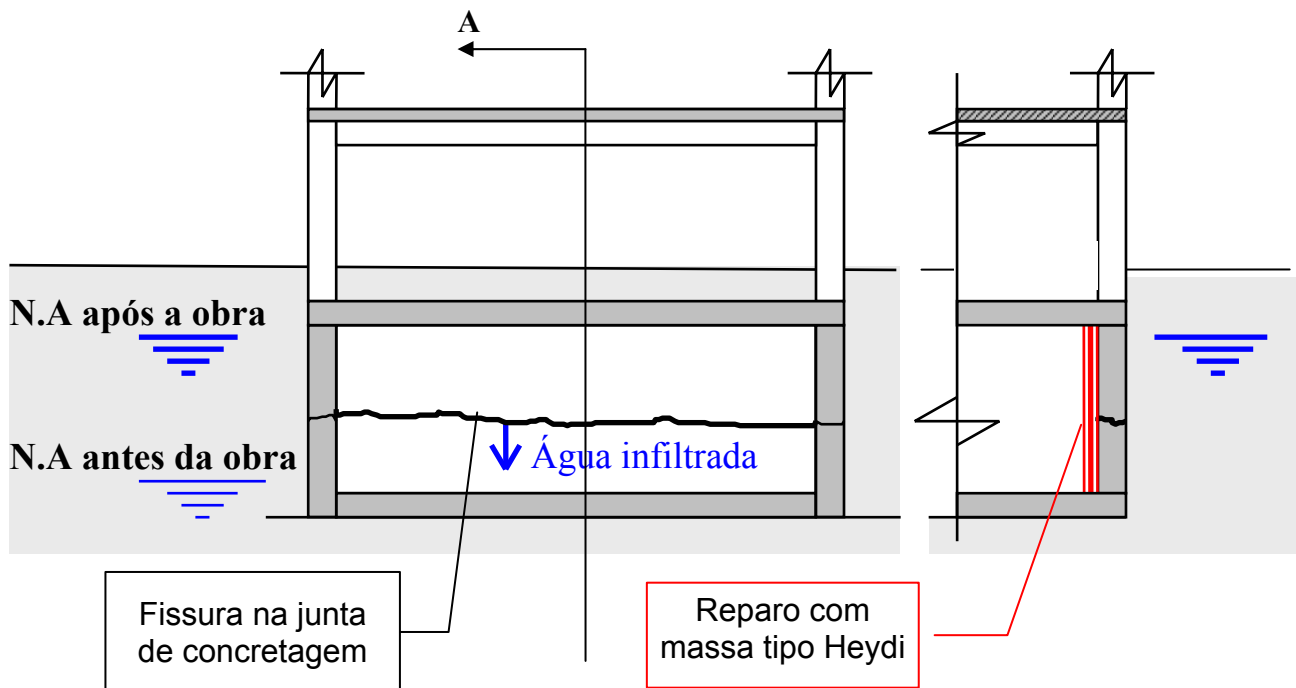
ESQUEMA DAS FISSURAS :

CAUSA DA FISSURAÇÃO: A junta de concretagem, que apresentava falhas de execução, começou a vazar água quando o lençol d'água subiu. A subida do lençol freático se deveu à construção de um interceptor oceânico nas proximidades.

Na obra mostrada, foi aplicado o material impermeabilizante Heydi, aplicado sobre a parede do subsolo, nas regiões com vazamento. A vedação foi restaurada e o subsolo ficou totalmente seco.

Em obras a construir, executar a junta de concretagem corretamente, de modo a não ter pontos falhos.

Usar impermeabilização adequada.

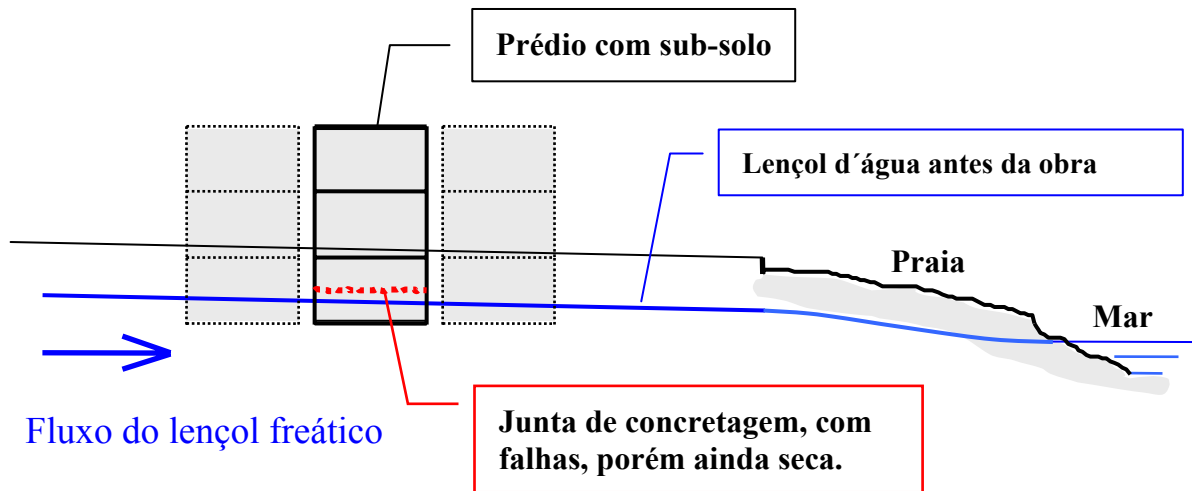
Lençol freático antes da construção do interceptor oceânico

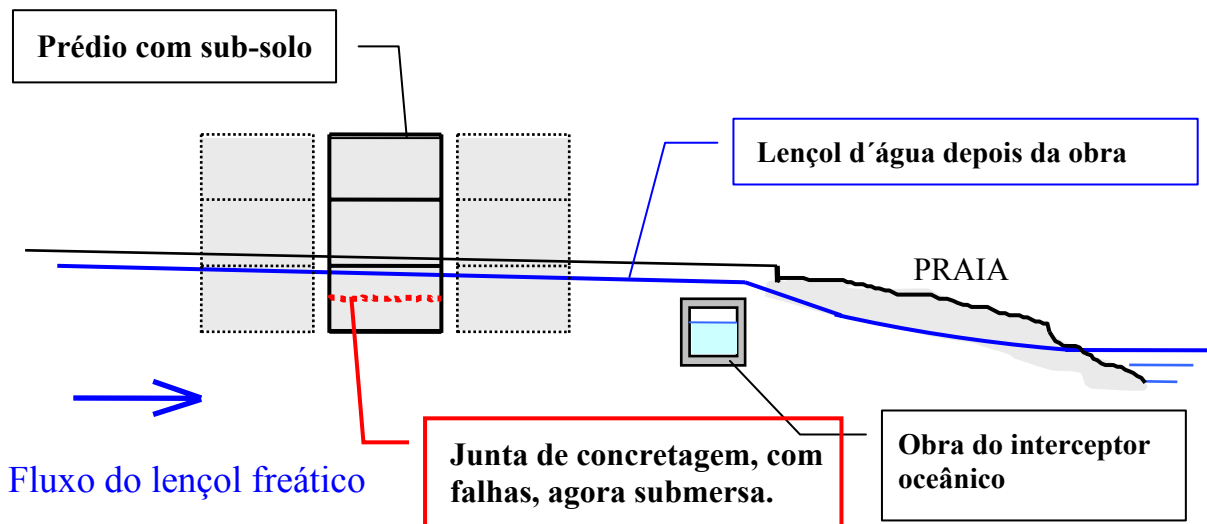
Lençol freático após a construção do interceptor oceânico
