**ESTRUTURA :** Marquise de um estádio esportivo

**FISSURAÇÃO :** Fissura na linha bisetriz do canto da marquise. Queda da marquise ao ser retirado o escoramento.

**EXEMPLO Nº 130 : ( CONTINUAÇÃO 1 )****ESTRUTURA :** Marquise de um estádio esportivo.**FISSURAÇÃO :** Fissura na linha bisetriz do canto da marquise. Queda da marquise.**SOLUÇÃO :** Detalhar a armadura com grande raio de curvatura , como mostrado na figura abaixo.

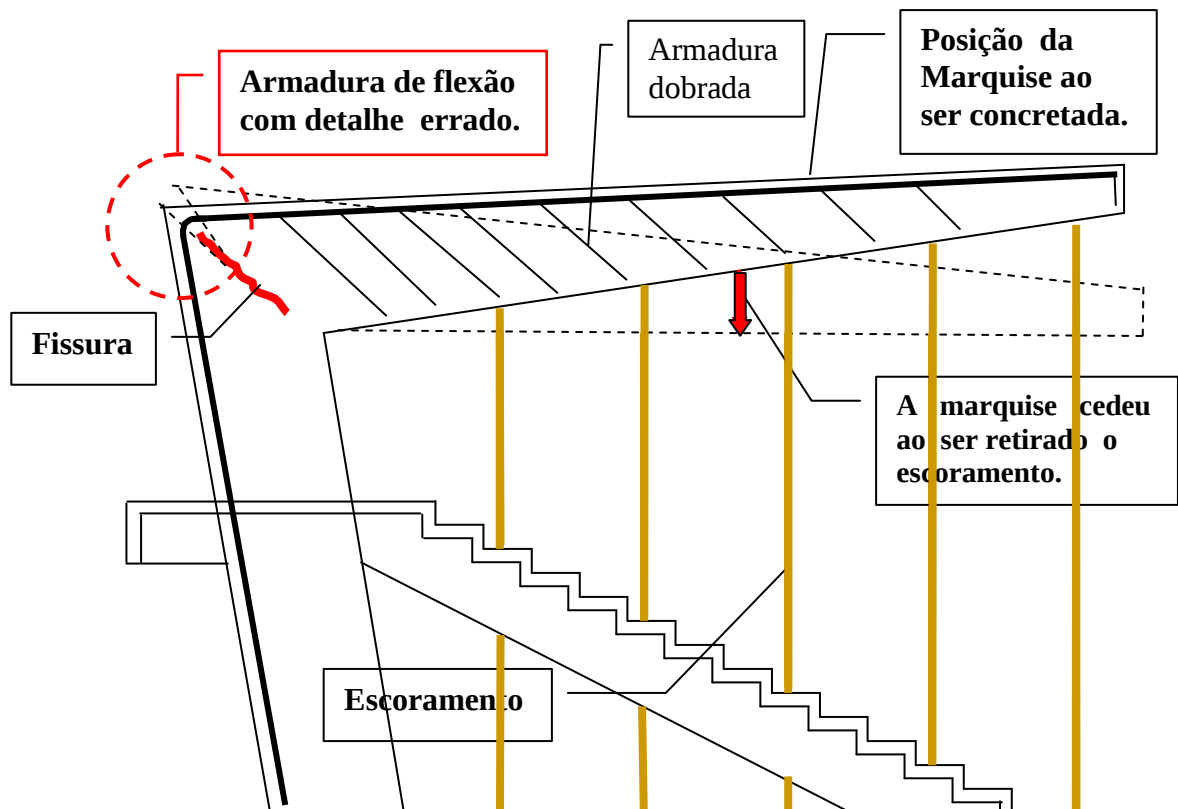
**CAUSA DA FISSURAÇÃO :** Detalhamento errado da armadura no canto da marquise. O raio de dobramento era muito pequeno. A armadura não deve ser colocada na zona morta, indicada na figura abaixo. Ver a recomendação do Prof. Areias Neto [ 107 ] .

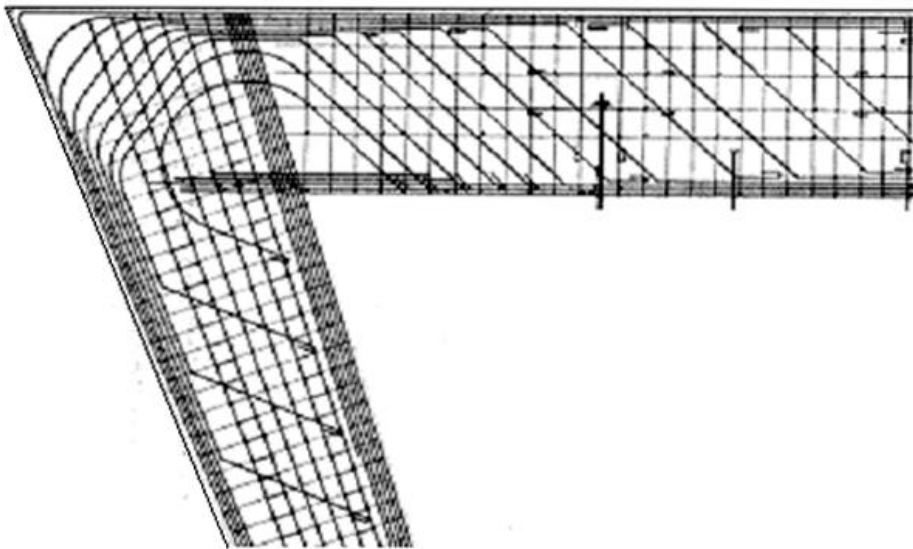
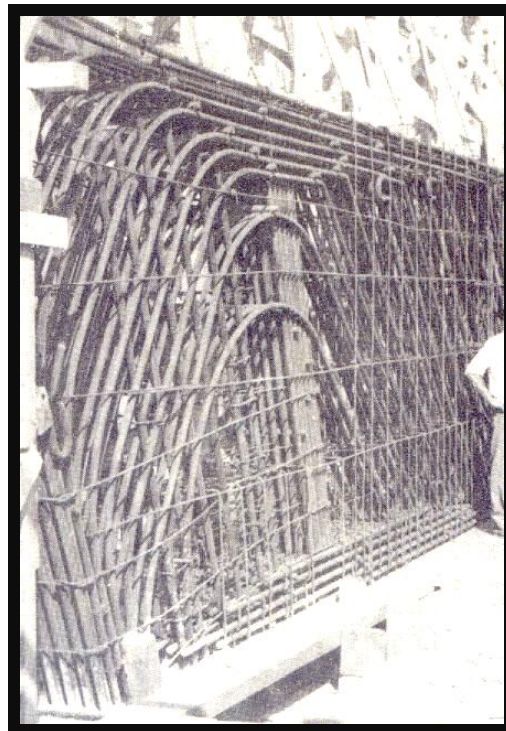
O detalhe e a foto, mostrados abaixo, são do canto de um quadro hiperestático, e não da marquise isostática citada nesse exemplo Nº 130.

**OBSERVAÇÃO 2 :** No detalhe acima, as barras da armadura, com  $\phi=32\text{mm}$  de aço CA-T 40, foram detalhadas com 2 trechos curvos e um trecho reto entre os 2 trechos curvos. Melhor seria usar um único e grande trecho curvo, abrangendo todo o canto. Ver [108].

Eles servem, no entanto, para ilustrar o critério básico de detalhamento das armaduras do canto de uma marquise isostática. Ver Flávio T. Ribeiro de Castro [108]

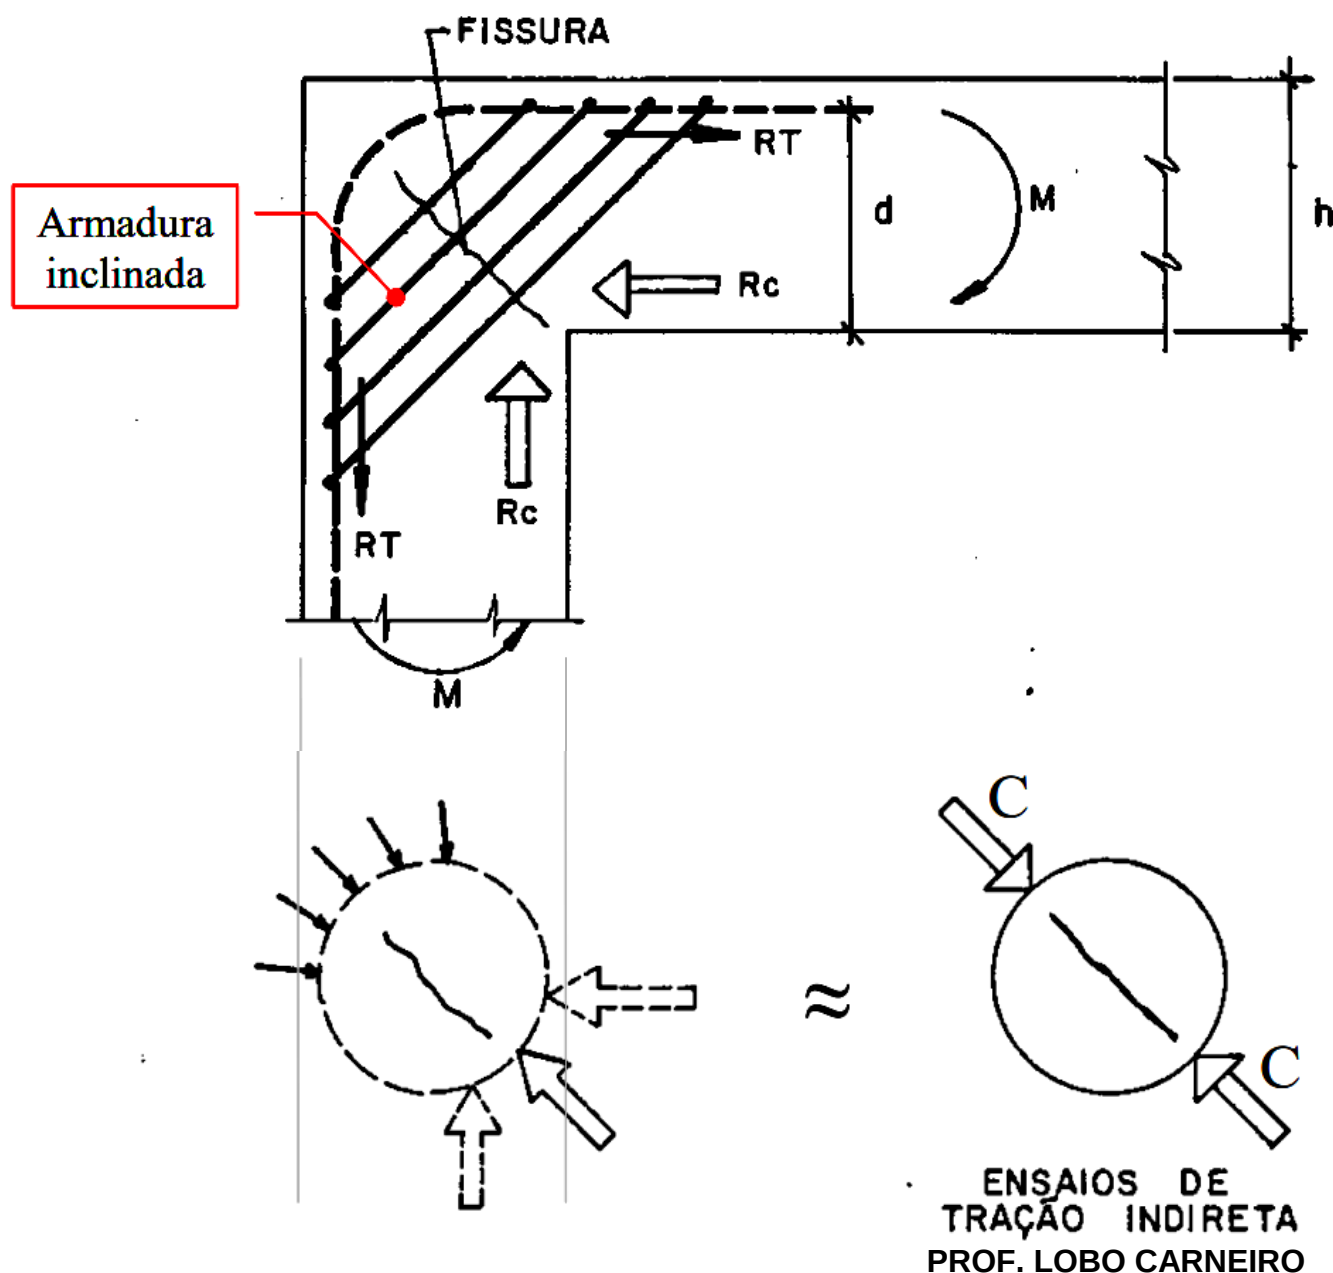
EM CANTOS MUITO SOLICITADOS  
COLOCAR ARMADURA INCLINADA

Além de detalhar a armadura de "flexão" como mostrado nas páginas acima, deve-se verificar o " fendilhamento diagonal " como mostrado na figura abaixo.

No Estádio de Remo esse fendilhamento diagonal ocorreu, segundo relatos, pouco antes da ruptura mostrada acima.

**CAUSA DA FISSURAÇÃO:** Devida à "compressão diametral" do canto do quadro (ver figura acima) surge uma fissura inclinada segundo a bissetriz do canto do quadro. O fendilhamento que ocorre é semelhante ao "ensaio brasileiro" de tração indireta normalizado pelo MB 212.

**SOLUÇÃO:** Dimensionar a altura da viga " $h$ " de modo que a força de tração  $RT$  seja pequena. Isso pode se traduzir na expressão  $us = A_s/b.d \leq 0,24\%$ , ver estudos de E.Thomaz em [22].

**OBSERVAÇÃO:** No caso de cantos muito solicitados, isto é,  $us_{nec} \geq 0,24\%$  deve-se colocar armadura transversal no canto do quadro (ver figura acima).
