### EXEMPLO Nº 133

**ESTRUTURA :** Ponte ferroviária, em concreto armado com estribos inclinados.

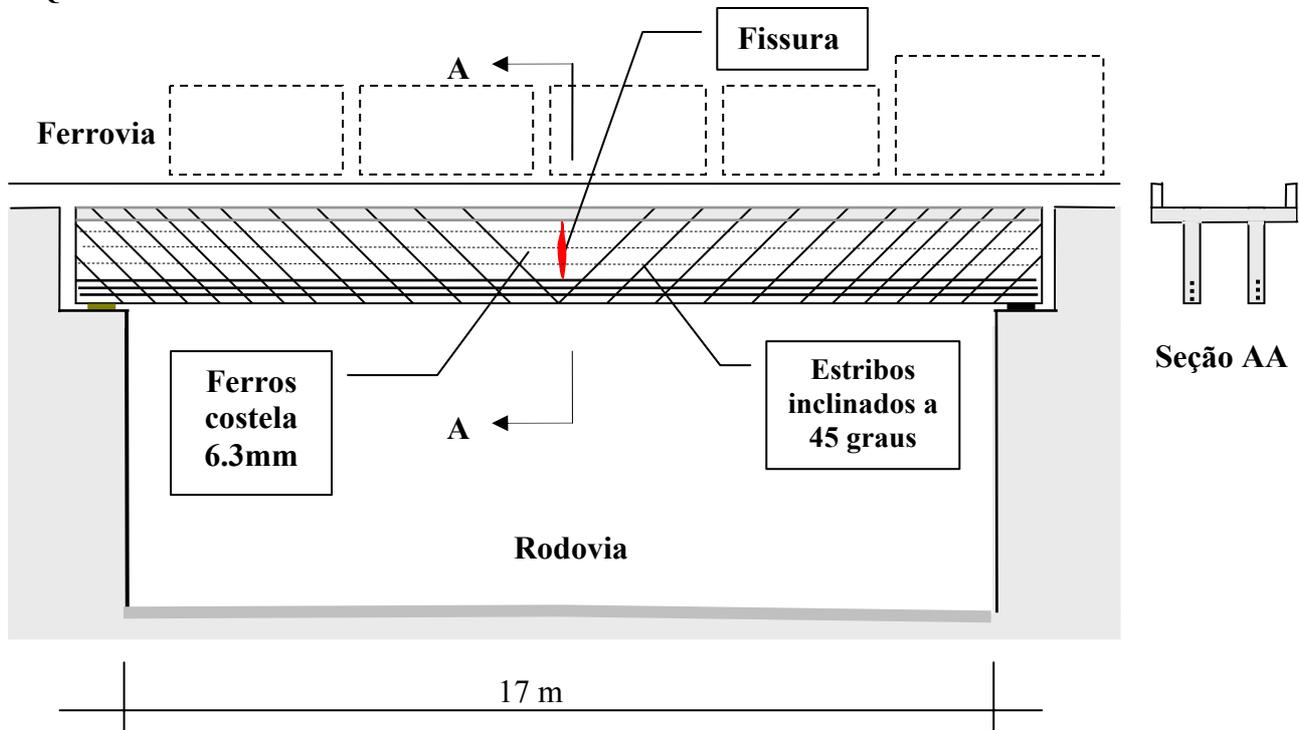
**ESQUEMA:**

**FISSURAÇÃO :** Uma única fissura na alma da viga, no centro do vão isostático. A fissura começava pouco acima da armadura principal de flexão e terminava embaixo da laje superior comprimida. A fissura tinha forma de uma lente convexa. A abertura máxima da fissura era de **0,6mm**, a meia altura da alma da viga. A fissura podia ser vista por uma pessoa dentro de um carro na rodovia.

**CAUSA DA FISSURAÇÃO:** Ferro costela insuficiente. Praticamente inexistente.

Em vigas **T** a linha neutra fica muito alta, próxima da laje comprimida. A alma da viga fica toda tracionada, sem uma armadura adequada.

Na parte inferior da viga a fissura é muito pequena e quase invisível a olho nu.

**SOLUÇÃO :** Na fase de projeto: Usar armadura de ferro costela em quantidade suficiente.

Em obra já pronta: Em uma ponte ferroviária como esta, a abertura da fissura aumenta durante a passagem do trem de carga. A fissura é ativa.

- No meio do vão, o momento de flexão, devido à carga móvel, é grande e a fissura volta a abrir quando da passagem do trem de carga. A fissura no entanto, não reduz a resistência ao momento de flexão.
- Na seção meio do vão, a força cortante devida à carga móvel é muito pequena. A alma da viga, porém, com uma fissura de grande abertura, perde parte da sua capacidade de transmitir a força cortante.
- Na obra em questão optou-se por fazer uma injeção de resina epóxi e em seguida aplicar um revestimento elástico, sem função estrutural, com a finalidade de evitar a penetração dos agentes agressivos provenientes da atmosfera e das descargas dos veículos da rodovia.

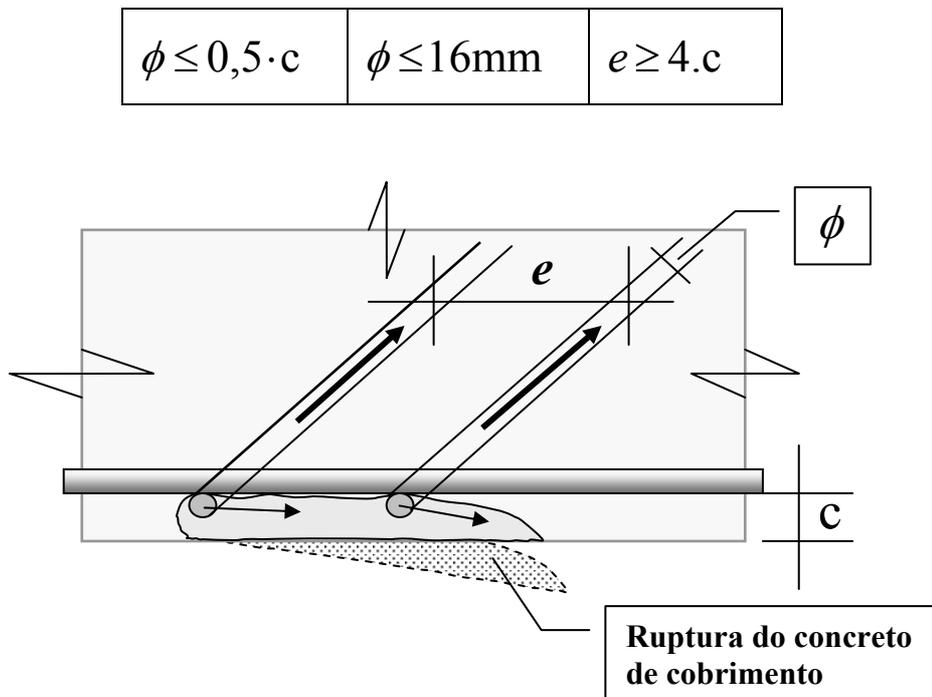
4. Estribos inclinados, embora estruturalmente eficientes, não são de fácil execução. Por esse motivo poucas obras usaram esse tipo de armadura.
5. Em vigas com estribos inclinados é preciso evitar a ruptura do concreto do cobrimento, devida ao escorregamento dos estribos ao longo das barras longitudinais.  
Fritz Leonhardt, [109], recomenda o uso de estribos com pequenos diâmetros e com grandes espaçamentos entre eles ( ver figura abaixo).

Na ponte em questão foram usados estribos com 4 pernas em cada viga.

$$C = 4\text{cm} ; \quad e = 20\text{cm} ; \quad \phi = 12,5\text{mm}$$

- $\phi = 12,5\text{mm} \leq 0,5 \times C = 0,5 \times 40\text{mm} = 20\text{mm}$  OK
- $\phi = 12,5\text{mm} \leq 16\text{mm}$  OK
- $e = 20\text{cm} \geq 4 \cdot c = 4 \times 4\text{cm} = 16\text{cm}$  OK
- A inspeção visual ao longo da obra, não detectou qualquer sinal de ruptura do cobrimento **C**, mesmo sendo ela uma ponte ferroviária com cargas dinâmicas muito intensas.
