**EXEMPLO Nº 134**

**ESTRUTURA :** Ponte ferroviária de aço sobre rodovia urbana.

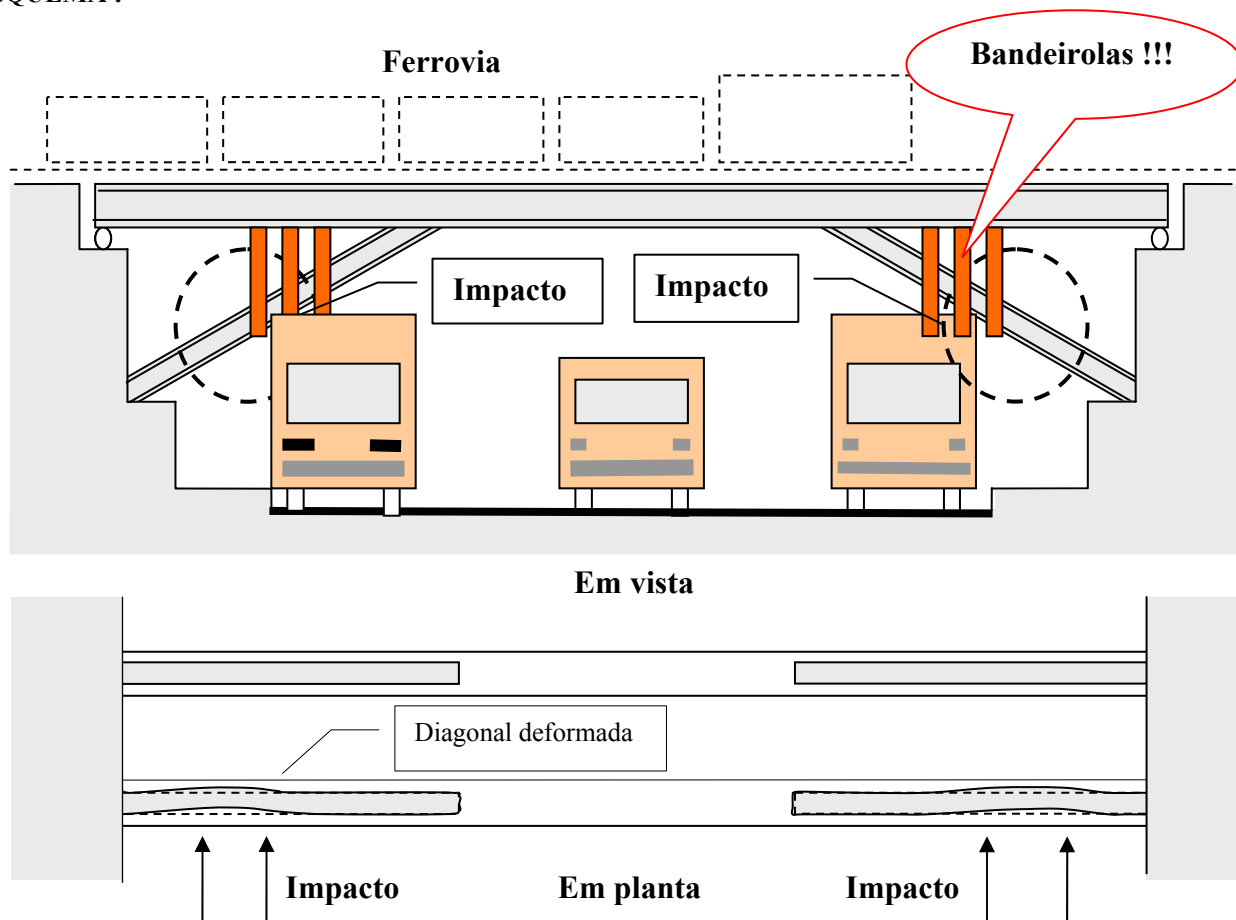
**DANO ESTRUTURAL :** Redução da área útil e da inércia da seção transversal e portanto da segurança à flambagem da diagonal comprimida.

**DANO ESTRUTURAL :** : Rasgamento da chapa de aço. Amassamento da diagonal comprimida.

**CAUSA:** Projeto geométrico incorreto, interferindo com o gabarito rodoviário. A consequência é o impacto freqüente de caminhões Baú nas diagonais comprimidas do pórtico.

**SOLUÇÃO :** Projetar a estrutura com folga, em relação aos gabaritos dos veículos rodoviários.

Em obras existentes: Reparar a estrutura de aço e colocar anteparos rígidos na pista, que evitem o impacto. A melhor solução seria mudar a estrutura e substituí-la por estrutura com geometria correta.

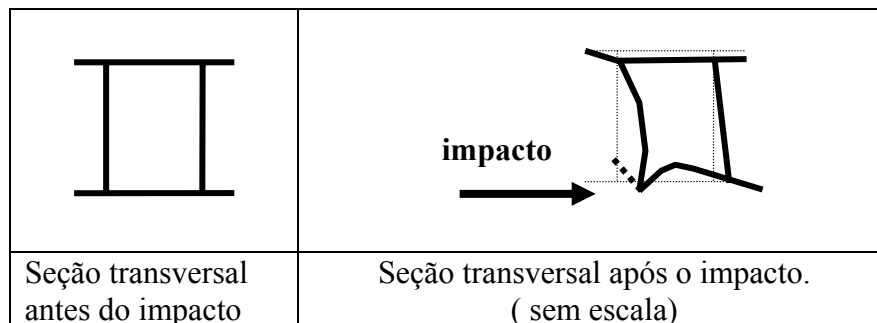
**OBSERVAÇÃO:** O CONTRAN autoriza veículos a trafegar livremente se tiverem altura até 4,70m. Veículos com trajeto pré-definido e com movimentação fiscalizada podem circular com até 4,95m. Alguns DER's autorizam tráfego controlado de veículos com altura até 5,10m em alguns trechos de certas rodovias.

**COMENTÁRIO:** O uso de bandeirolas vermelhas ( !!! ), como observado na obra acima , não reduz o número de impactos de caminhões Baú na estrutura. A obra permanece com a segurança reduzida.
