EXEMPLO Nº 138

ESTRUTURA : Construção em concreto armado com 2 pavimentos. Piso com vigas e lajes. Loja com forte refrigeração.

FISSURAÇÃO : Fissuras em todos os pilares das “juntas de dilatação”.

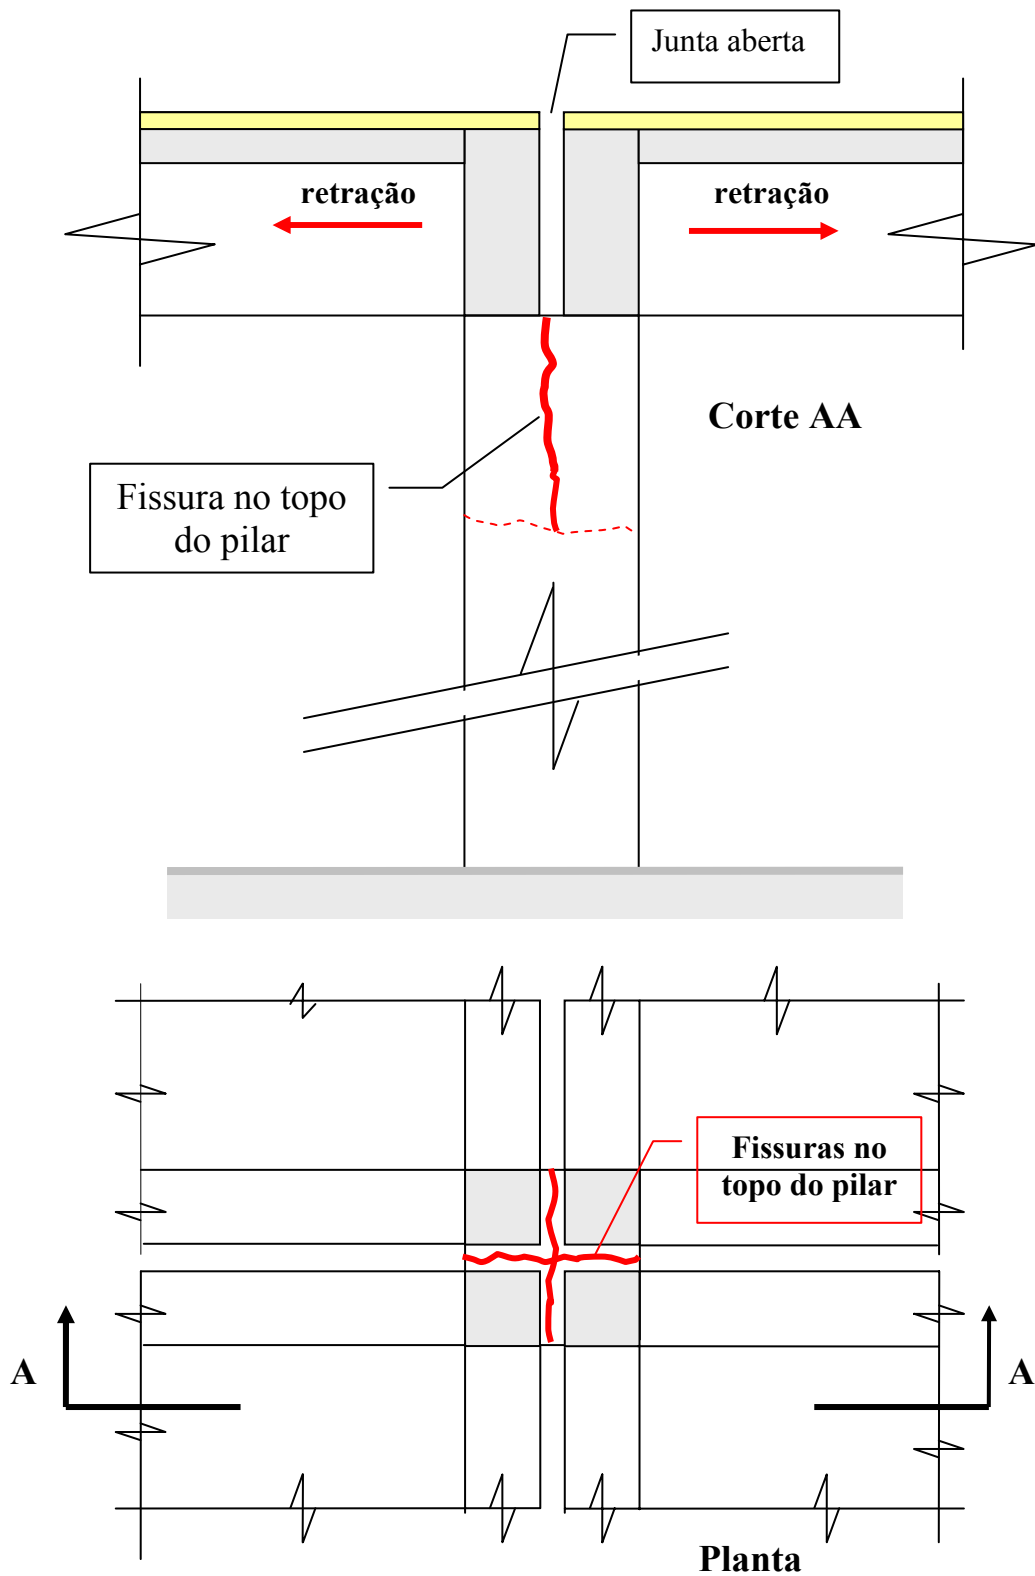
ESQUEMA : Pilares com duas juntas “de dilatação”.

FISSURAÇÃO : Fissuras no topo ds pilares, nas “juntas de dilatação”.

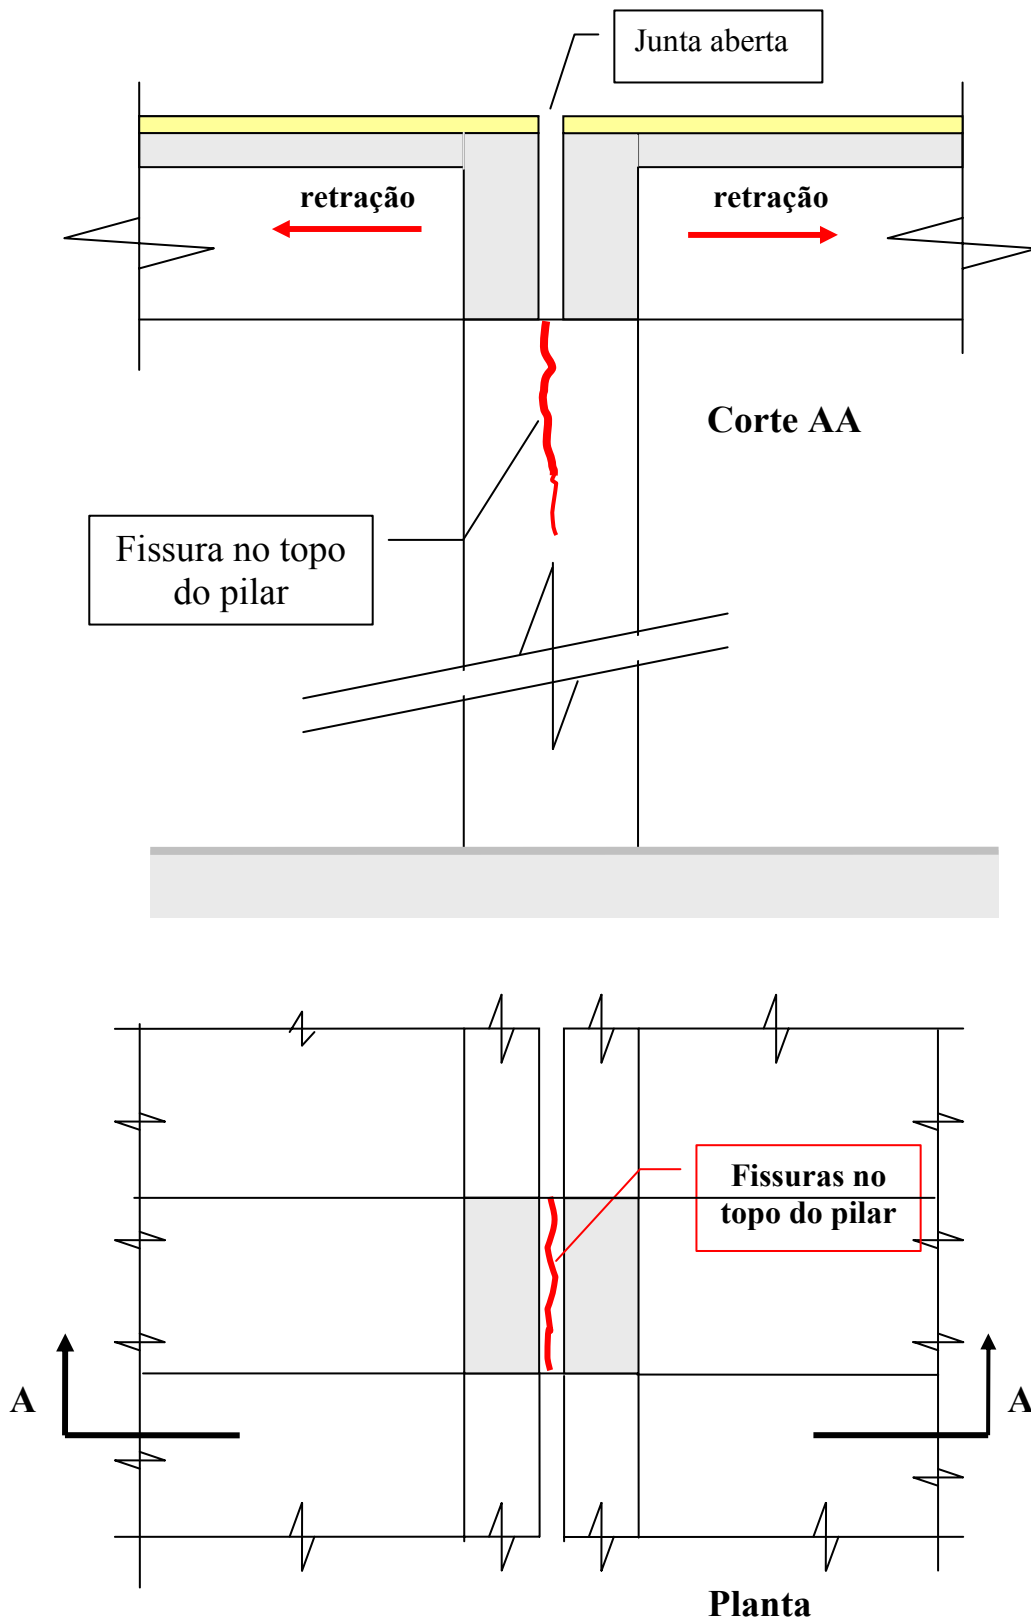
ESQUEMA : Pilares com uma junta “de dilatação”.

FISSURAÇÃO : Fissuras nos pilares das “juntas de dilatação”.

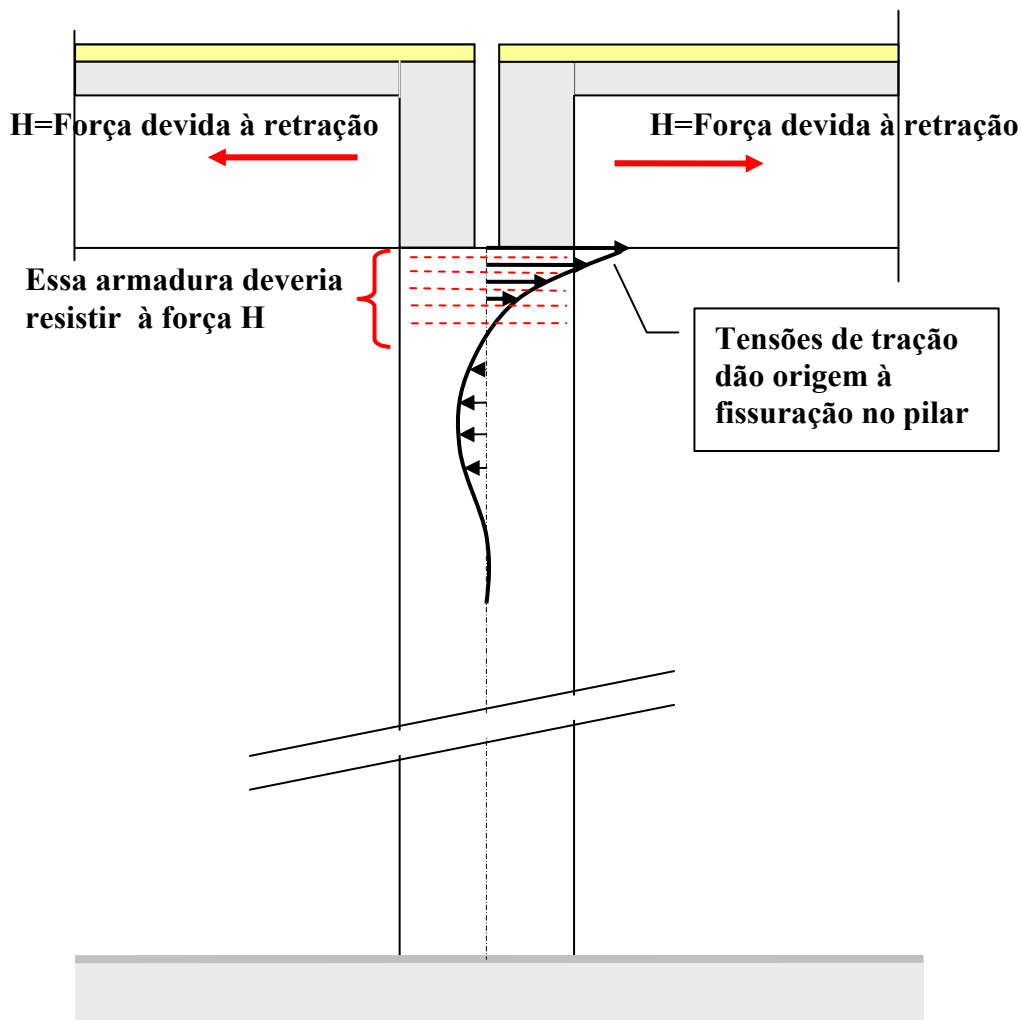
FISSURAÇÃO : Fissuras nos pilares das “ juntas de dilatação”.

CAUSA DA FISSURAÇÃO: A causa das fissuras é a armadura insuficiente no topo dos pilares. A armadura deveria resistir às forças horizontais atuantes nos pilares das juntas. Essas forças têm como origem a retração impedida do concreto do piso.

Essa retração do piso, na realidade tem várias parcelas, a saber:

1. Retração térmica do concreto devida ao resfriamento logo após a concretagem.
2. Retração hidráulica ao longo do tempo. Essa retração por perda de água para a atmosfera ocorre lentamente.
 - Como a região onde se encontra a construção é uma zona litorânea, com elevada umidade relativa da atmosfera, essa causa deveria ser a menos importante.
 - Ocorre que, tendo a loja eficiente sistema de ar condicionado, a umidade relativa do ar não é elevada.
3. Retração térmica devida ao resfriamento do ar pelo eficiente sistema de ar condicionado central. A temperatura ambiente é baixa e permanece baixa durante as 24 horas do dia.

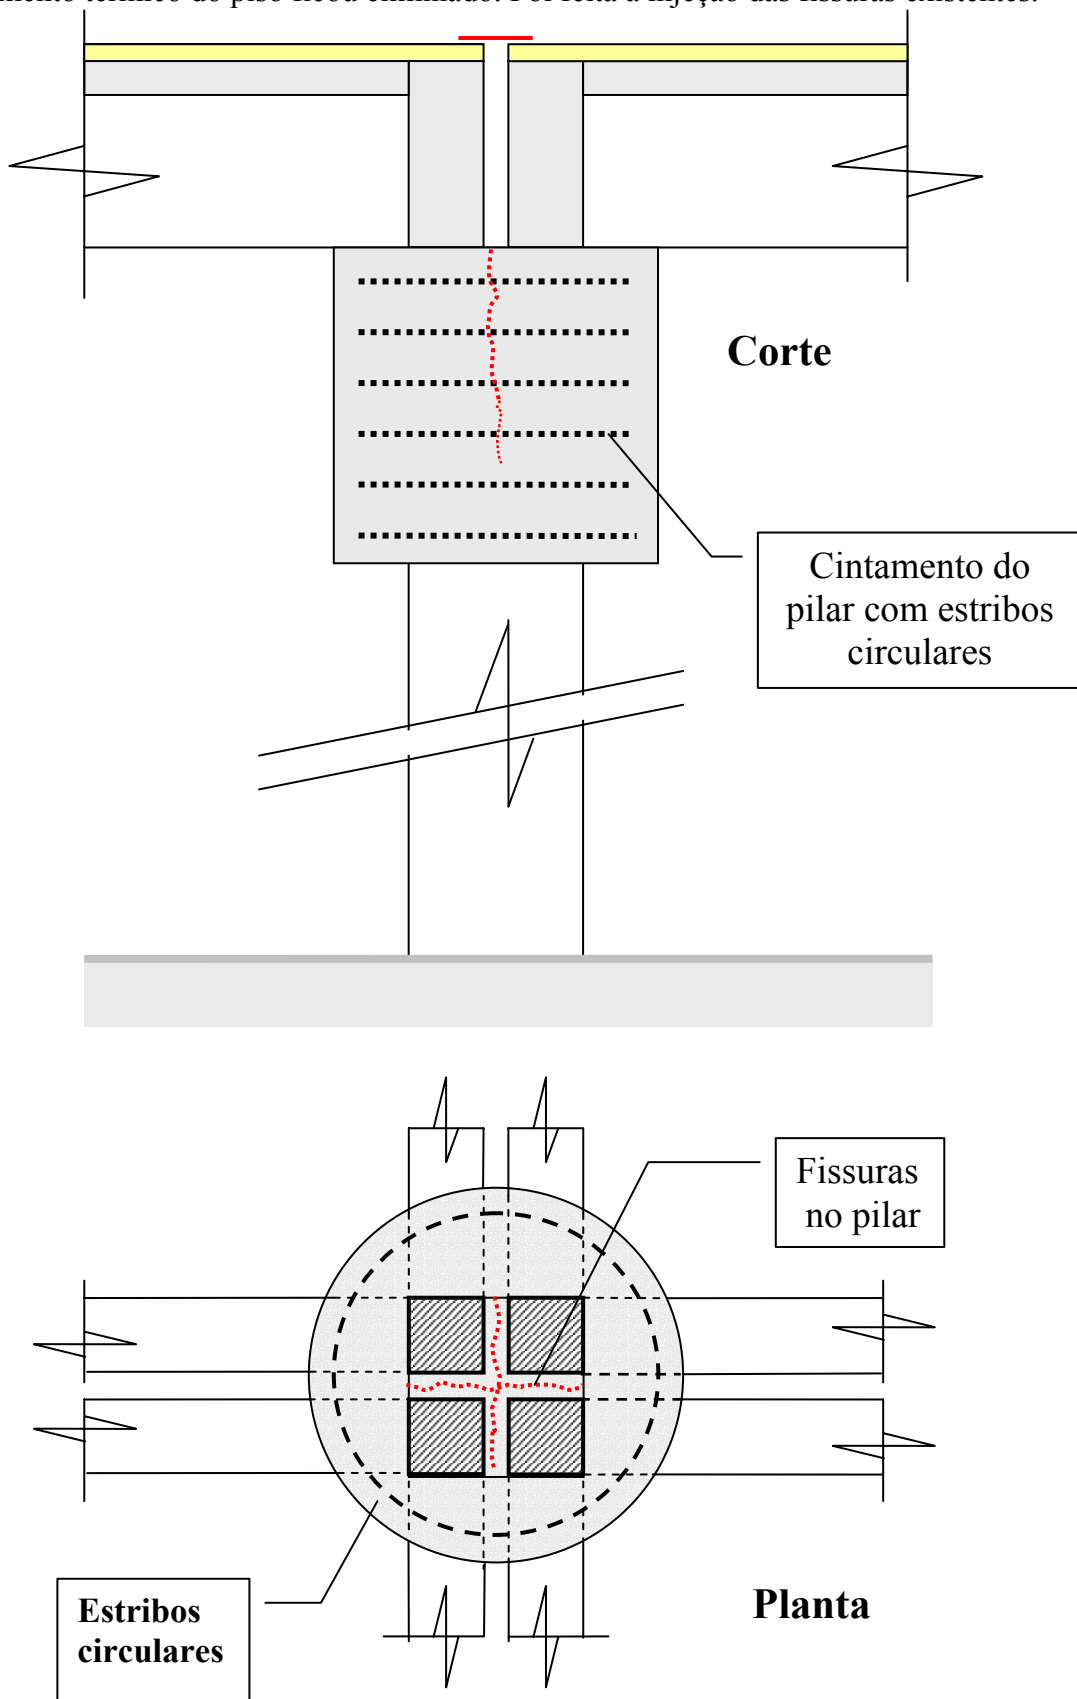
FISSURAÇÃO : Fissuras nos pilares das “ juntas de dilatação”.

ESQUEMA DA SOLUÇÃO: Na obra já existente, foi feito um reforço do pilar, com um cintamento ao redor das fissuras. O cintamento do pilar foi executado com o ar condicionado funcionando. O efeito do movimento térmico do piso ficou eliminado. Foi feita a injeção das fissuras existentes.

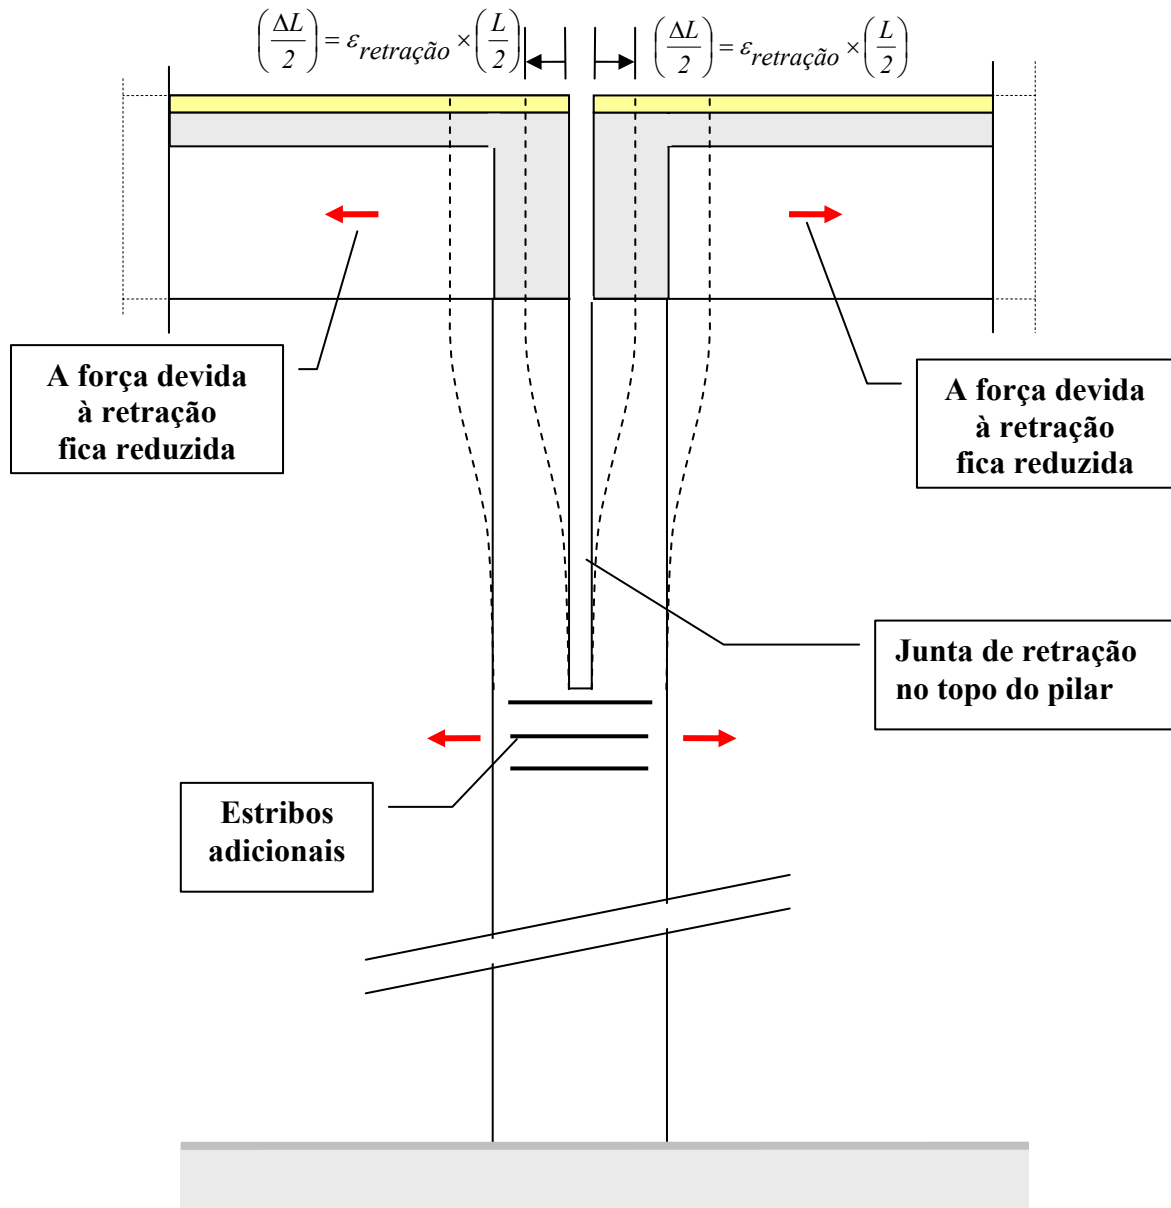
FISSURAÇÃO : Fissuras nos pilares das “ juntas de dilatação”.

SOLUÇÃO : Em fase de projeto : Uma alternativa é criar uma junta de retração no topo do pilar:

- A junta na parte superior do pilar permite os deslocamentos horizontais. O pilar fica deformável.
- A força horizontal fica reduzida, mas surgem, no pilar, momentos de flexão, devidos aos deslocamentos horizontais.

- Considerando um resfriamento de 10 graus Celsius e um vão L, entre as juntas, de 24m, obtemos um deslocamento horizontal : $\left(\frac{\Delta L}{2}\right) = \varepsilon_{retração} \times \left(\frac{L}{2}\right) = 10^{-5} \times \left(\frac{24m}{2}\right) = \dots = 1,25mm$

- A parte superior do pilar deve ser dimensionada para uma flexo-compressão.
- É necessário dimensionar os estribos na base da junta do pilar, pois continua existindo uma tendência à fissuração, ainda que reduzida.

- A junta no topo do pilar deve ter o comprimento necessário para reduzir as forças horizontais a valores aceitáveis. Fazer a junta até à base do pilar criaria uma grande esbeltez. Poderia reduzir a segurança à flambagem.
