EXEMPLO Nº 141

ESTRUTURA: Edifício em concreto armado. Vigas com grandes vãos.

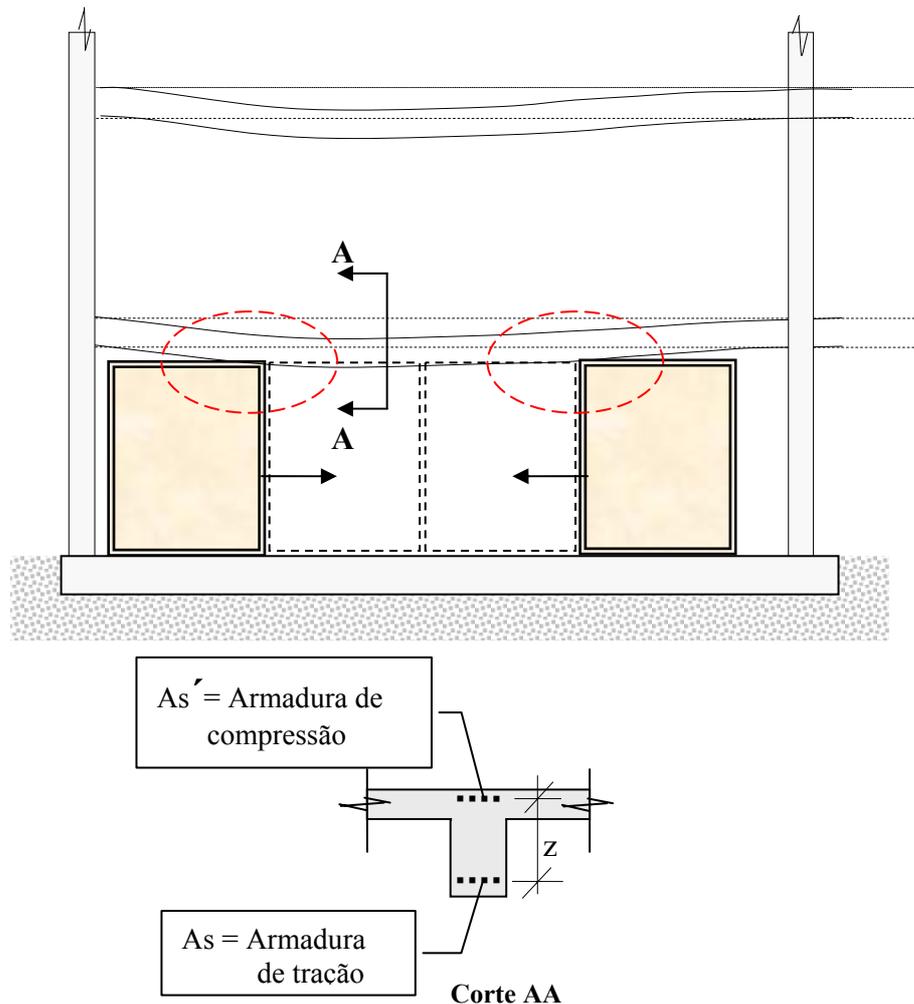
ESQUEMA:

DEFORMAÇÃO: Flechas exageradas das vigas de concreto armado. As portas sob as vigas ficam travadas. Não correm nem fecham. Ver também os exemplos Nº 106 e Nº 142.

CAUSA: Grandes flechas das vigas, devidas à deformação lenta (fluência) do concreto na zona comprimida pela flexão. No início da obra, essa deformação exagerada ainda não aconteceu. Com o passar do tempo, a flecha da viga vai aumentando, até que as portas de correr fiquem “travadas” pela viga do pavimento superior.

SOLUÇÃO: Usar armadura de compressão (armadura dupla) para evitar a “flecha lenta”.

- Se for usada uma armadura de compressão igual à armadura de tração, fica eliminada a deformação lenta. Essa deformação lenta ocorreria no concreto da zona comprimida pela flexão.
- Limitar a tensão no aço, em serviço, para as cargas permanentes:

$$As = As' \geq \frac{Mk_{permanente}}{z \times \sigma_{aço}^{permanente}} ; \text{ com } \left(\sigma_{aço}^{permanente} \right) \leq 150 \text{ MPa}$$

- Usar uma armadura dupla tanto nos vãos como nas zonas sobre os apoios da viga.
- Restará apenas a deformação lenta devida aos esforços tangenciais. Para diminuir essa deformação, reduzir a tensão de compressão nas bielas inclinadas de concreto, na zona de grandes forças cortantes. Para isso, aumentar a largura da viga.
- Para pequenas deformações das vigas pode ser feito um re-nivelamento do trilho superior da esquadria.
