EXEMPLO Nº 144

ESTRUTURA: Bueiro em concreto armado.

DEFORMAÇÃO: Fissuras longitudinais nas paredes do bueiro.

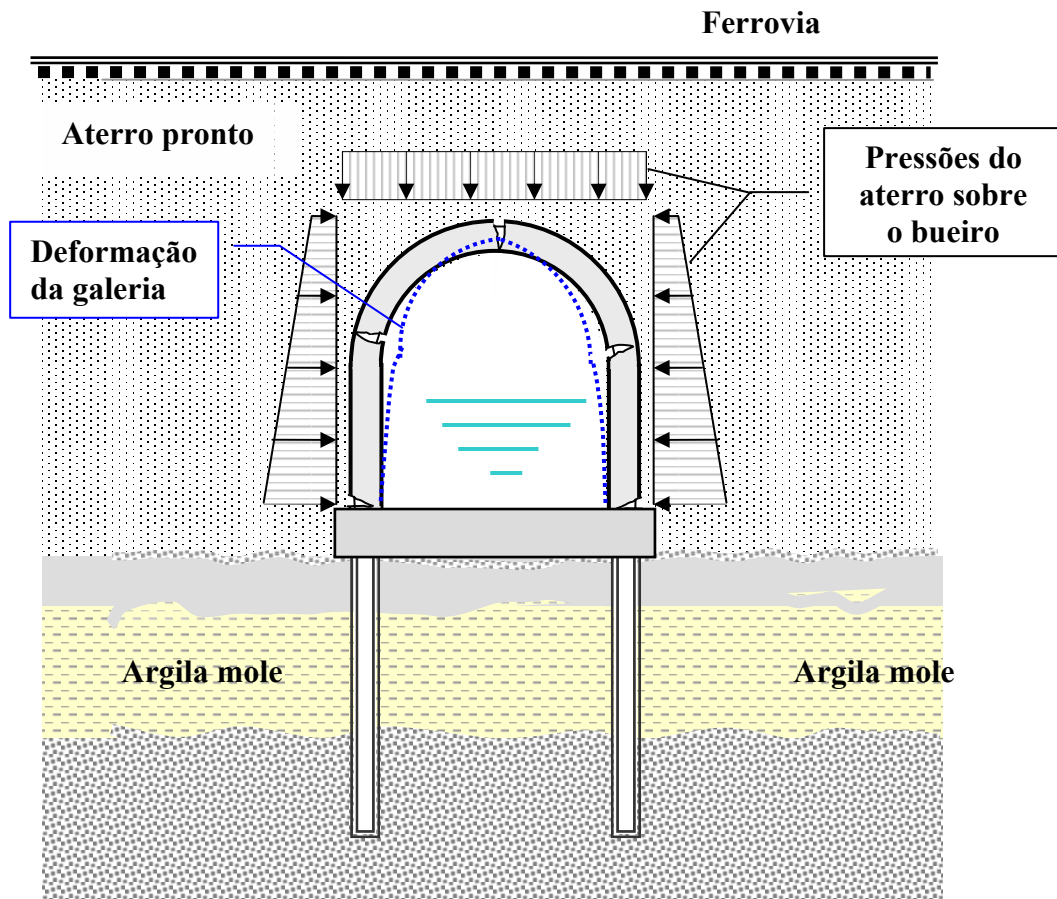
ESQUEMA:

Fissuras com grande abertura.

CAUSAS : Espessura pequena das paredes do bueiro. Armadura pequena nas paredes do bueiro.

As falhas foram causadas por:

- Estimativa errada das pressões do aterro sobre o bueiro de concreto armado.
- Cálculo errado dos momentos fletores na estrutura.
- Resumindo: Várias falhas no projeto estrutural.

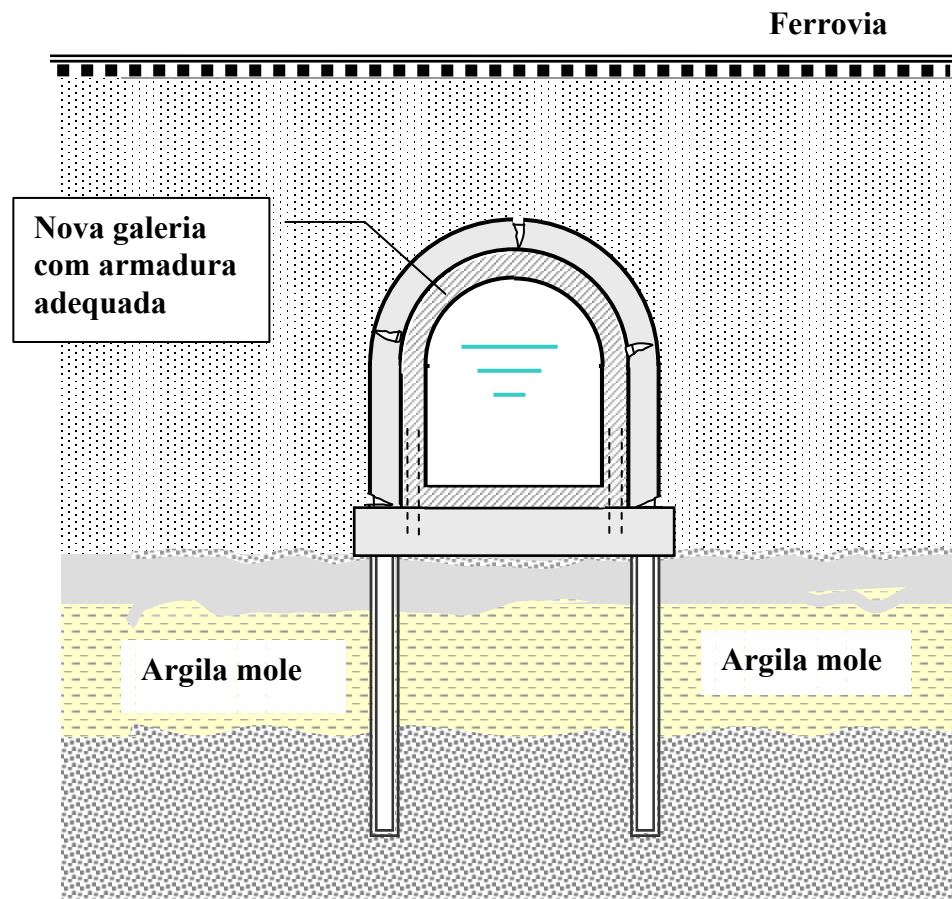
ESQUEMA: Solução adotada.

DEFORMAÇÃO: Fissuras longitudinais nas paredes do bueiro.

Fissuras com grande abertura.

OBSERVAÇÃO: A seção de vazão do bueiro ficou reduzida.

O nível das águas durante as chuvas máximas será mais elevado do que o previsto no projeto inicial.

Na obra acima, como não era possível interromper o tráfego ferroviário, foi construída uma nova galeria dentro do bueiro existente.

As paredes fissuradas do bueiro serviram como fôrma para a nova galeria.

A nova galeria foi dimensionada para resistir a todas as cargas atuantes.
