EXEMPLO Nº 147 : Ver também o Exemplo Nº 61.

ESTRUTURA : Viaduto rodoviário com vigas pré-moldados de concreto protendido.

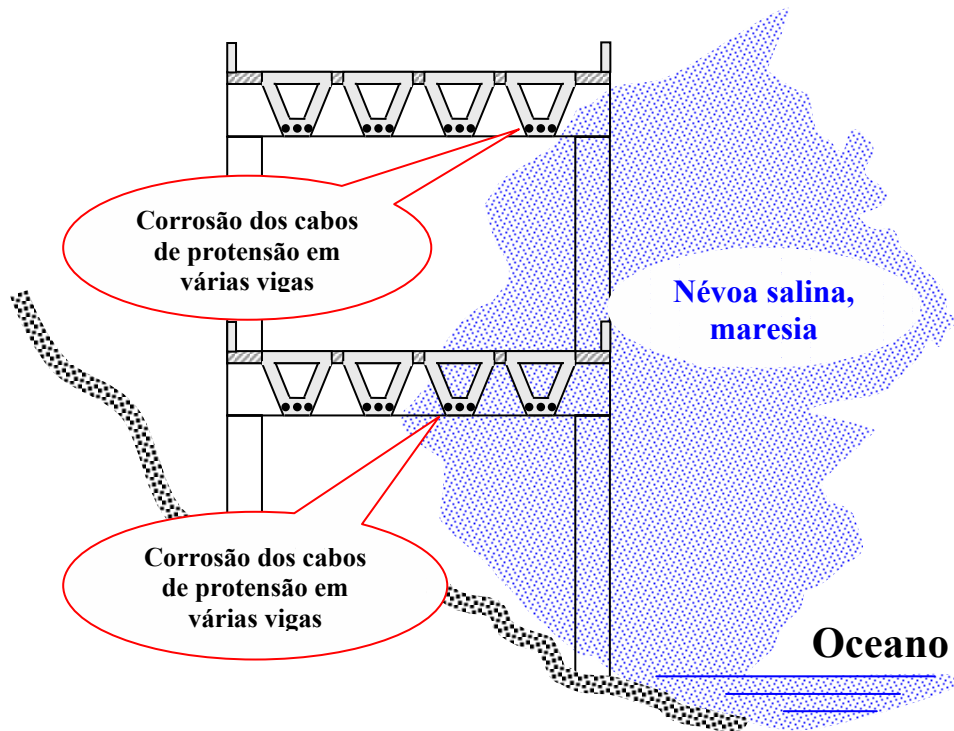
ESQUEMA:

FISSURAÇÃO : Fissuras longitudinais nas faces inferiores e laterais das vigas pré-moldadas. Ver [128]

CAUSA DAS FISSURAS : Corrosão das bainhas e dos cabos de protensão . A corrosão ocorre por causa da penetração de sulfatos e cloretos na camada superficial de concreto. Os cloretos atacam as armadura e bainhas, abrindo o caminho para a corrosão do aço pelo oxigênio do ar.

SOLUÇÃO: Nessa obra foi feito um reforço com cabos externos de protensão.

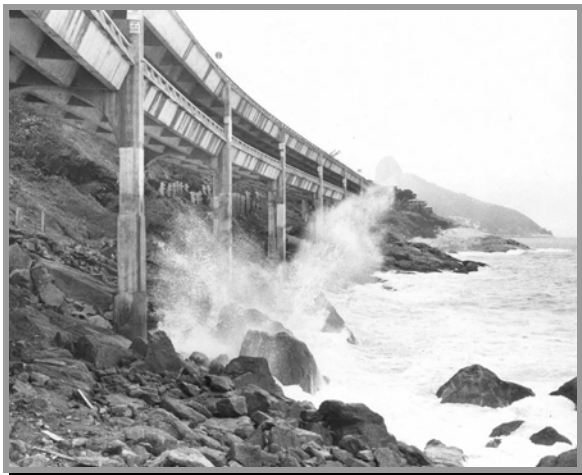
O mar batendo nas pedras molha a estrutura com água contendo cloretos e sulfatos. A névoa salina mantém a estrutura permanentemente em um ambiente agressivo.

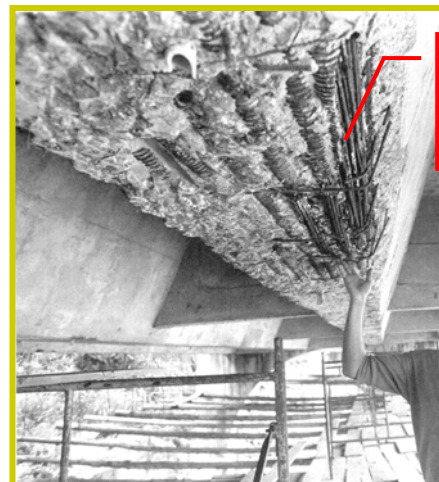
Cabos de protensão corroídos

Viga após a retirada do concreto rompido pela expansão do aço corroído.
