### EXEMPLO Nº 151

**ESTRUTURA:** Estádio esportivo . Pórtico em concreto armado.

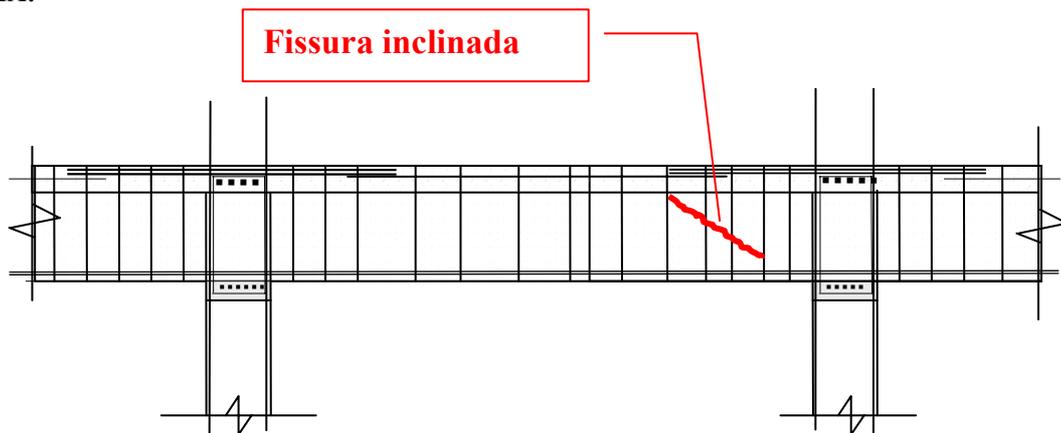
**ESQUEMA:**

**FISSURAÇÃO:** Fissura inclinada única, em uma viga, antes mesmo da viga receber a carga total.

Logo após a retirada da forma e do escoramento do pavimento, a fissura tinha uma abertura de 0.5mm

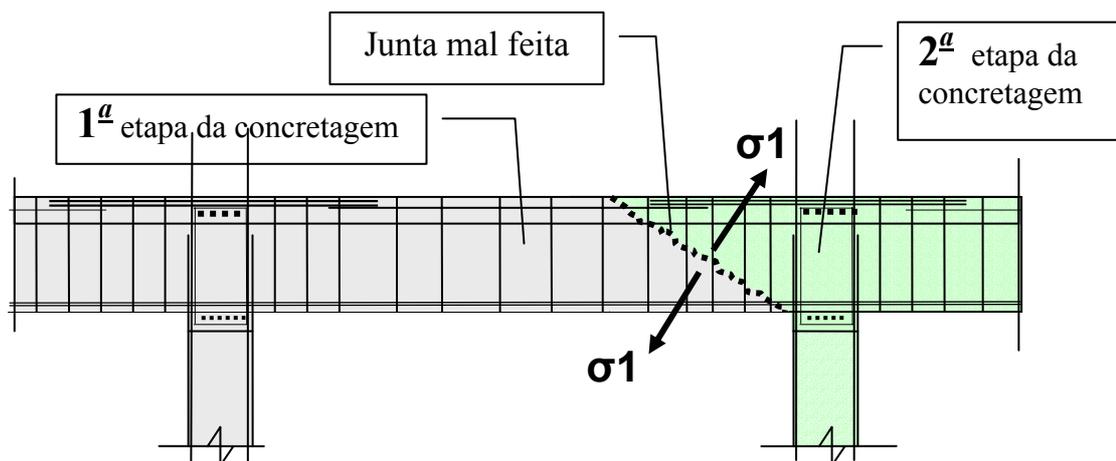
**CAUSA DA FISSURAÇÃO :** Junta de concretagem mal feita e no local errado. O concreto, lançado sem contenção, fica poroso e com baixa resistência. A tensão de tração  $\sigma_1$ , atuando em uma junta com baixa resistência, causa a fissuração, mesmo para cargas baixas, menores que as cargas de serviço. Várias outras vigas iguais nada apresentaram de anormal, pois tinham sido executadas sem junta de concretagem.

**OBSERVAÇÃO:** O cálculo estrutural estava correto. As armaduras de estribos e as armaduras longitudinais haviam sido bem calculadas. O surgimento da fissura se deveu à existência de um plano de baixa resistência à tração, criado por uma execução errada de uma junta de concretagem num local errado.
