EXEMPLO Nº 152

ESTRUTURA: Galpão em concreto armado, com paredes em alvenaria e cobertura em arcos de aço.

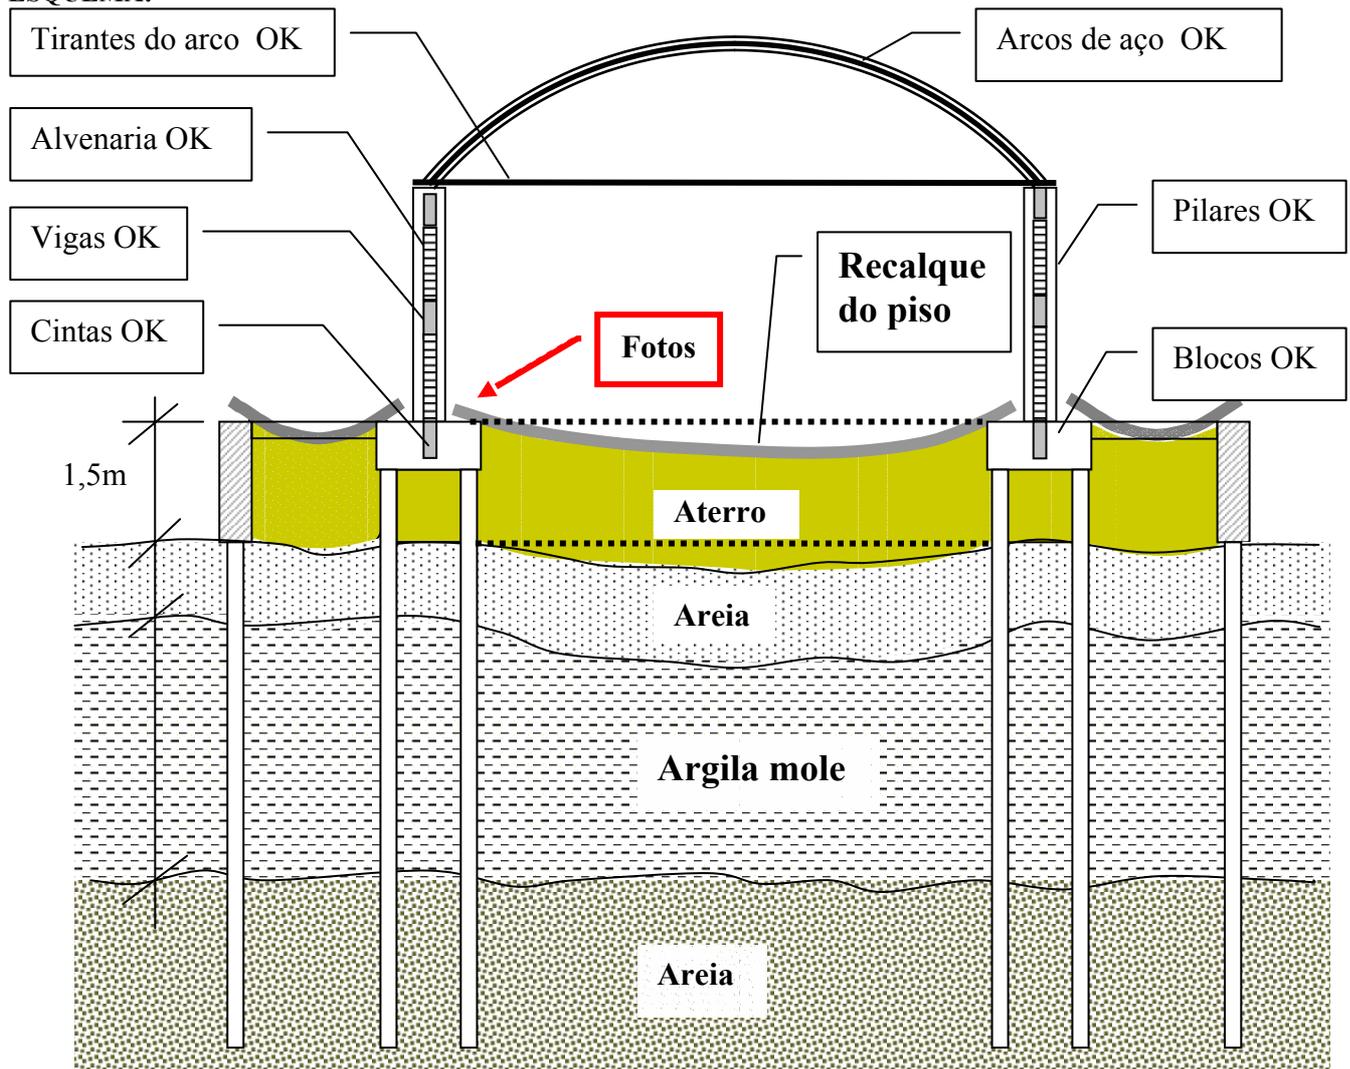
ESQUEMA:

DEFORMAÇÃO: O afundamento do piso atingiu 1m (um metro).

CAUSA: Adensamento da argila mole com o tempo. Foi feito um aterro de 1,5m, sobre o qual foi colocado o piso do armazém. O peso do aterro provocou o adensamento da argila mole e o conseqüente recalque.

OBSERVAÇÃO: Nenhuma parte da estrutura estava danificada. Tudo estava OK, exceto a laje do piso

- 1- Fazer o piso apoiado sobre estacas. Essa solução é sempre mais cara e por isso é evitada.
- 2- Antes da execução do aterro, pode-se pré-adensar o solo, o que pode requerer longo tempo.
- 3- Em uma obra pronta, já com recalques, pode-se encher o desnível com material leve e reduzir a carga de utilização do armazém.
