## EXEMPLO Nº 155

**ESTRUTURA:** Viga pré-moldada em concreto protendido.

**FALHA DE EXECUÇÃO:** Grande parte da alma da viga ficou sem concreto.

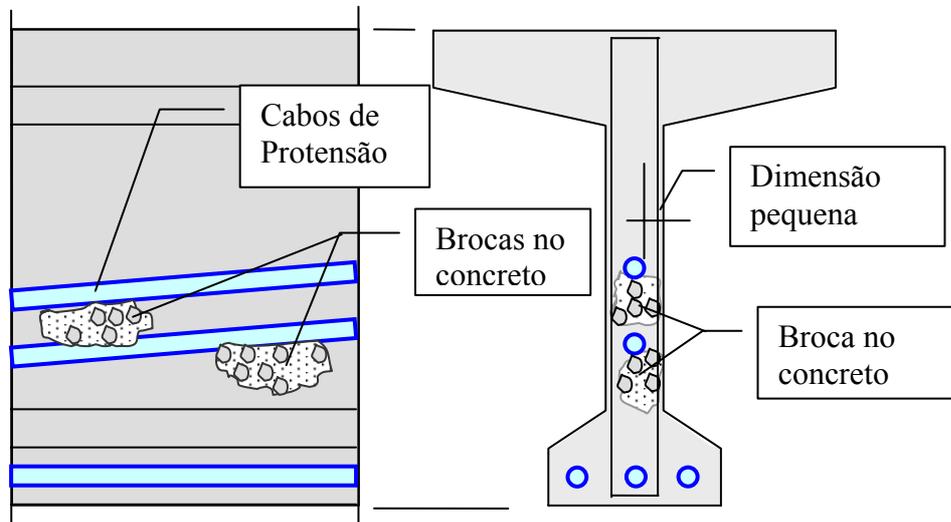
**CAUSA :** Devido à pequena espessura da alma da viga ( 17cm ), o concreto não conseguiu passar entre os cabos e os ferros costela. Formaram-se brocas no concreto.

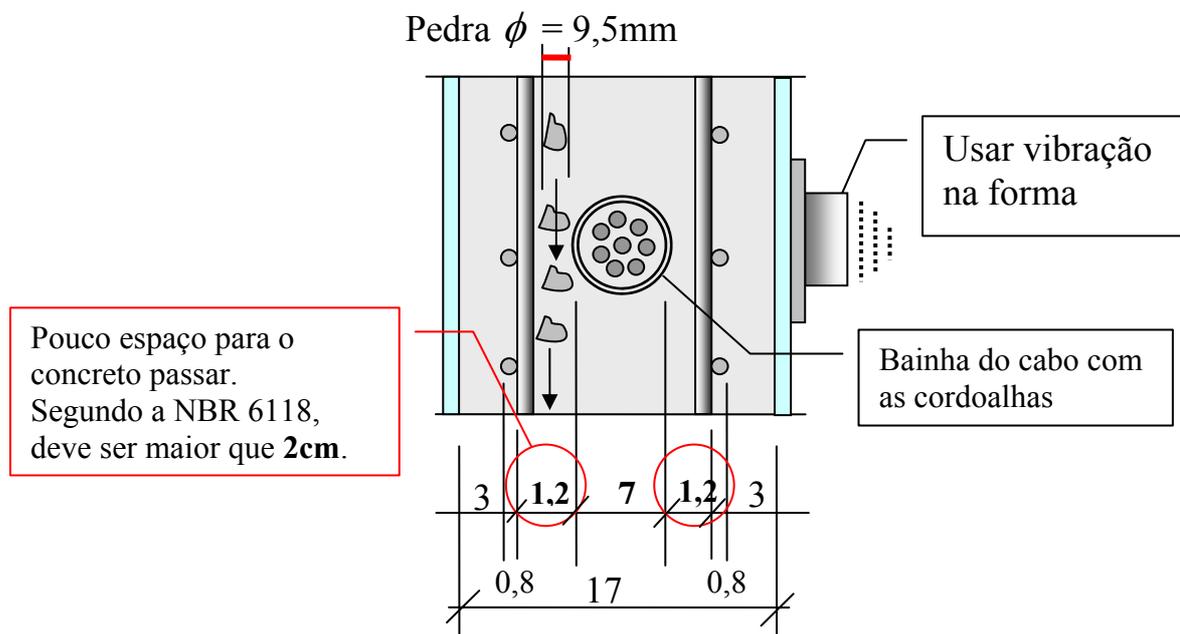
- Vigas com almas menores que 19cm exigem grandes cuidados durante a concretagem.
- Espessuras de alma menores que 17 cm não obedecem a todas as exigências da norma NBR6118, principalmente em meio ambiente com forte agressividade ( marinho ou industrial ).
- Nesse meio ambiente, o cobrimento da armadura de aço CA50 deve ser  $\geq 4\text{cm}$  e o cobrimento das bainhas dos cabos de protensão deve ser  $\geq 4,5\text{ cm}$  . ( item 7.4.7.6)
- Daí resulta uma espessura da alma  $\geq 2 \times ( 4 + 0,8 + \mathbf{2,0\text{cm}} ) + 7 = 21\text{cm}$

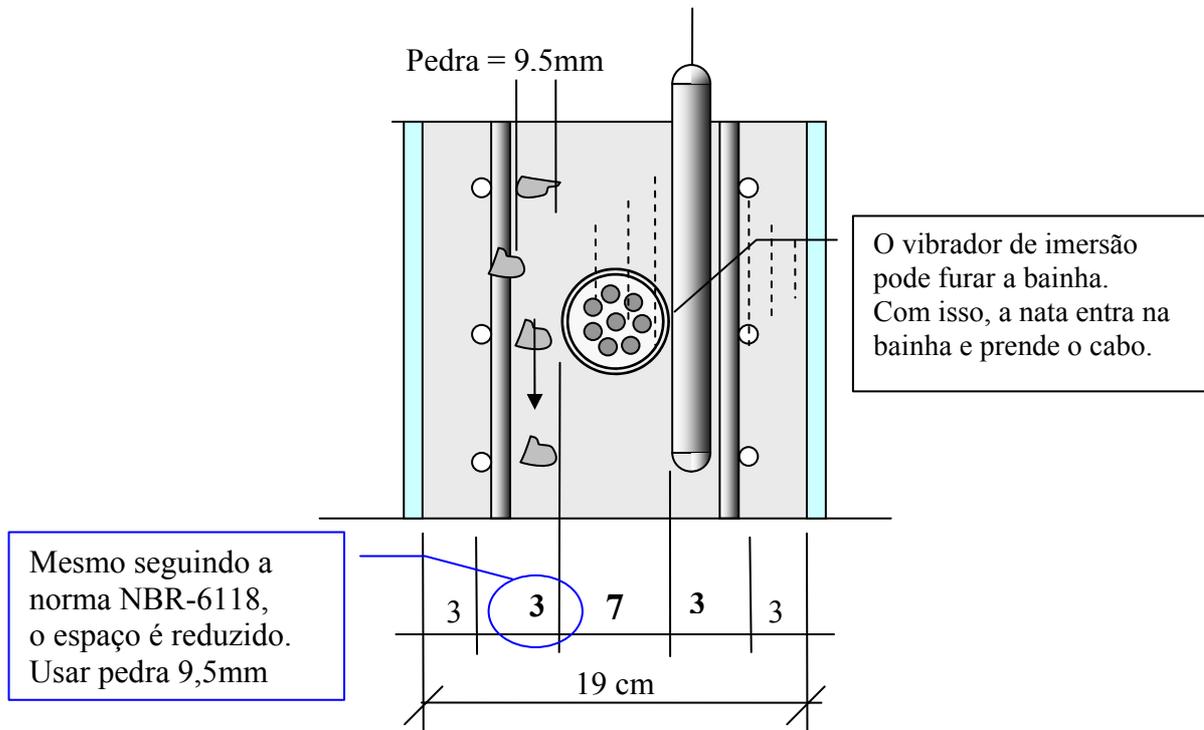
**FALHA DE EXECUÇÃO :** Muitas partes da alma da viga ficaram sem concreto.

**SOLUÇÃO :** Aumentar a espessura da alma da viga. Isso acarreta o aumento do peso da viga.

O transporte da viga pré-moldada será mais difícil. Por esse motivo poucos adotam essa solução.

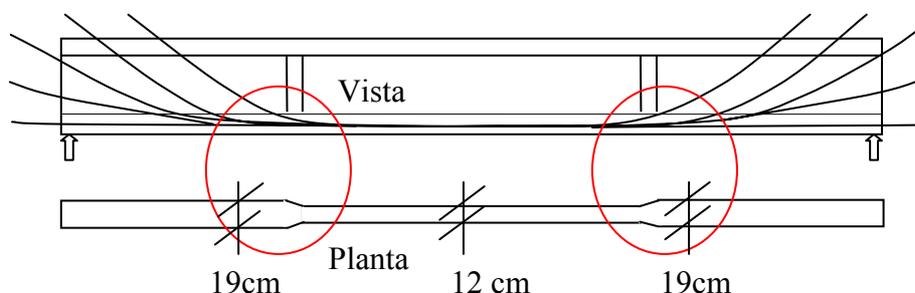
**OBSERVAÇÃO:** As pernas verticais do estribo não atrapalham a concretagem. Os ferros costela e os cabos é que bloqueiam a descida do concreto, formando vazios na alma e no talão inferior da viga.

**SOLUÇÃO:** Projetar a alma da viga com uma espessura adequada. A norma NBR 6118 diz:

- O cobrimento dos ferros longitudinais, em zona urbana, onde a agressividade ambiental é “moderada”, deve ser  $\geq 30$  mm para as barras de aço CA 50 e deve ser  $\geq 35$ mm para as bainhas dos cabos de protensão. ( item 7.4.7 )
- O espaçamento mínimo, entre barras, para permitir a passagem do concreto, deve ser  $\geq 2$ cm e também  $\geq 1,2 D_{\text{máx}}$  do agregado. ( item 18.3.2.2). Para uma pedra com  $D_{\text{máx.}} = 9,5$ mm devemos ter o espaçamento  $\geq 1,2 \times 9,5\text{mm} = 12\text{mm}$ . Logo prevalece espaçamento  $\geq 2$ cm.
- A espessura mínima da alma da viga, no trecho onde os cabos “sobem” na alma , deveria ser:  
 $b_{\text{alma}} = 2 \times ( 3 + 0,8 + 2,0\text{cm} ) + 7 = 19\text{cm}$

- Usar vibração na forma.
- Usar super-plastificante no concreto para melhorar a fluidez durante a concretagem.

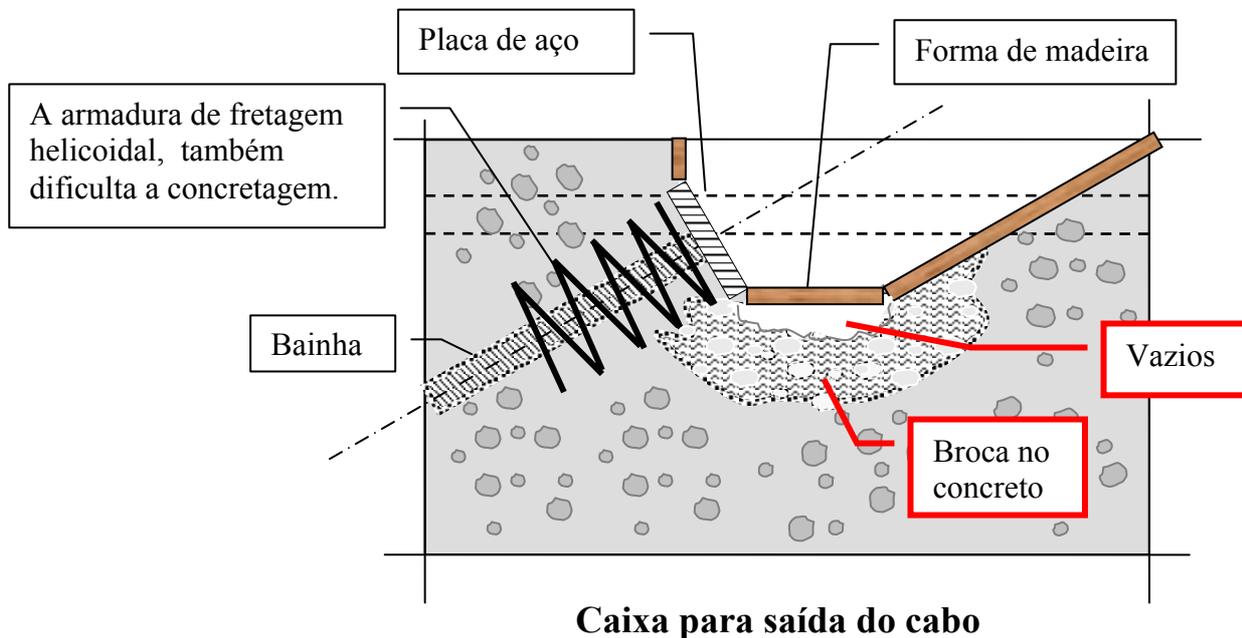
**FALHA DE EXECUÇÃO:** Embaixo da forma de madeira, usada para formar a caixa da saída dos cabos, formam-se vazios e brocas no concreto.

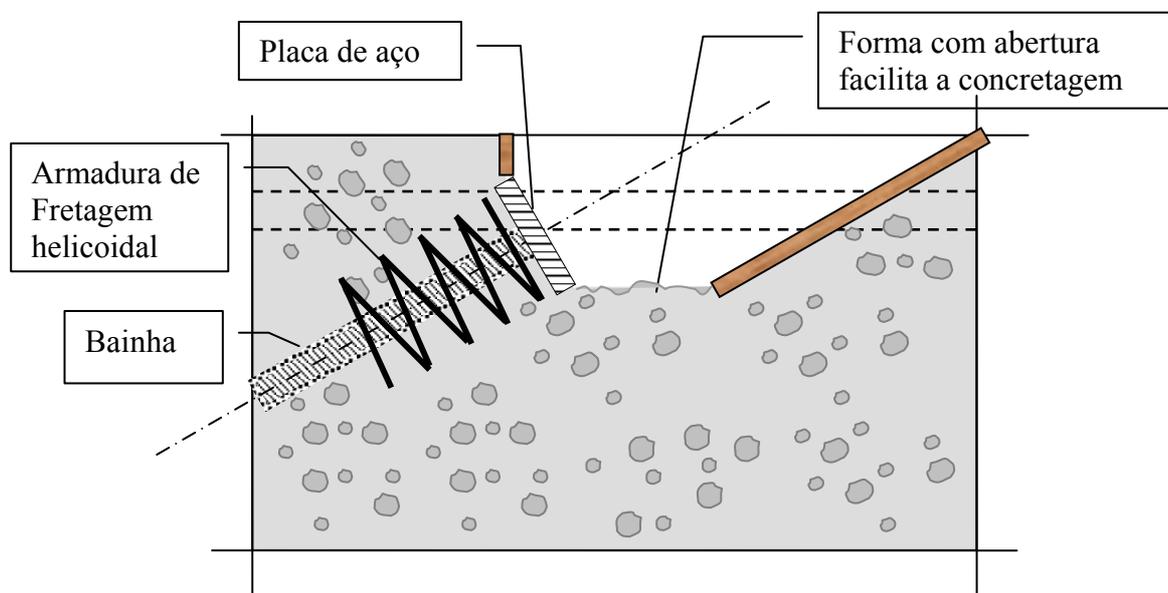
**OBSERVAÇÃO:** É importante que em frente à placa de aço, que é o apoio da ancoragem do cabo, o concreto seja de alta resistência, pois a tensão de compressão é muito grande nessa região da viga. É, pois, indispensável um adensamento correto, com uma vibração perfeita do concreto.

**SOLUÇÃO:** Usar a forma da caixa com uma abertura na sua parte inferior.

**COMENTÁRIO:** Alguns usam a fôrma, da caixa de saída, com uma abertura temporária. Isso permite um lançamento de concreto através dessa abertura, que em seguida é fechada.

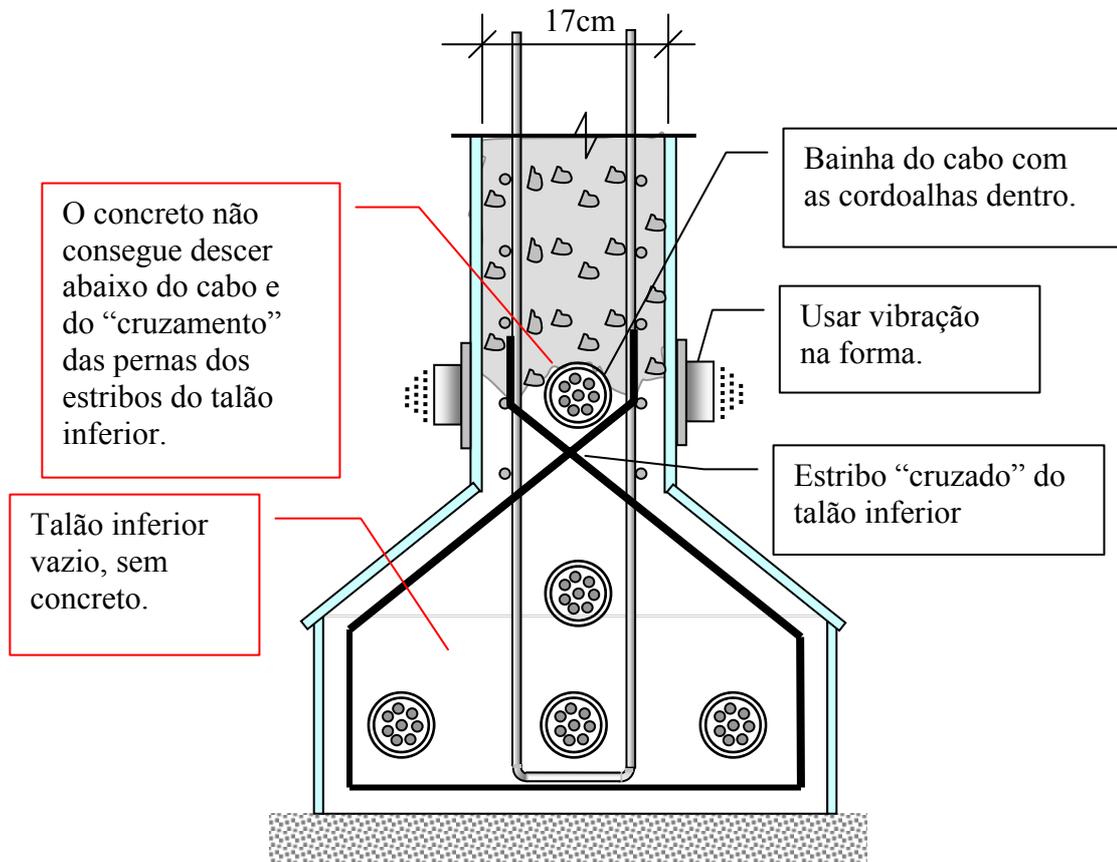
**FALHA DE EXECUÇÃO:** Falhas de concretagem. Grande parte do talão inferior da viga ficou sem concreto.

**COMENTÁRIOS:** Com o aumento da resistência dos aços e do concreto, estamos atingindo um limite. Existem 2 tendências atualmente:

1. Espessura menor da alma:
  - Tendo o concreto uma alta resistência, a espessura necessária para a alma da viga é pequena.
2. Cabos mais potentes e com maior diâmetro.
  - Os cabos têm mais cordoalhas, e essas cordoalhas têm maiores diâmetros.
  - O diâmetro dos cabos e das bainhas é, portanto, cada vez maior.

Em conseqüência, o espaço disponível para a passagem do concreto, durante a concretagem, é cada vez menor. As soluções a serem usadas em breve deverão ser:

1. Cabos externos.
2. Cabos retos, escalonados longitudinalmente, dentro do talão inferior da viga, sem “subir” na alma da viga.
3. Vigas com a altura afim com o diagrama de momento fletor. Os cabos ficam sempre dentro do talão da viga. Assim já foi feito nos viadutos de acesso da ponte Rio – Niterói.

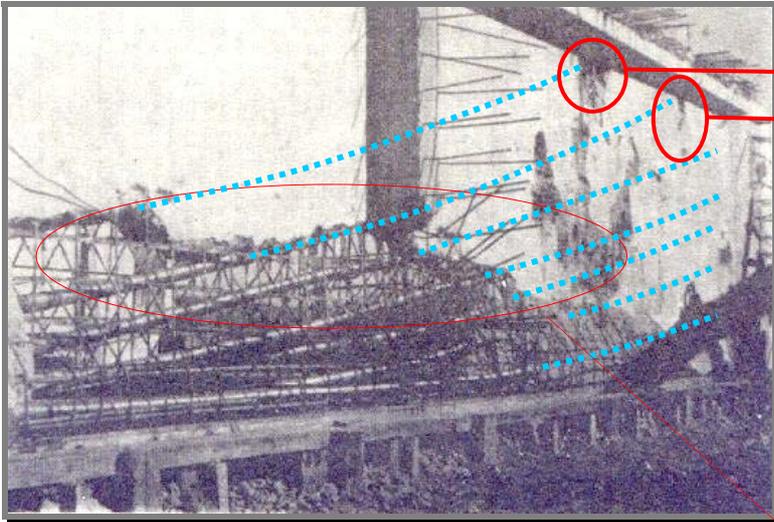
**FALHA DE EXECUÇÃO:** Má concretagem. Grande parte da viga ficou sem concreto.

- Alma da viga com espessura maior.
- Pedra com pequeno diâmetro.
- Super-plastificante no concreto.
- Vibrador externo, de forma.

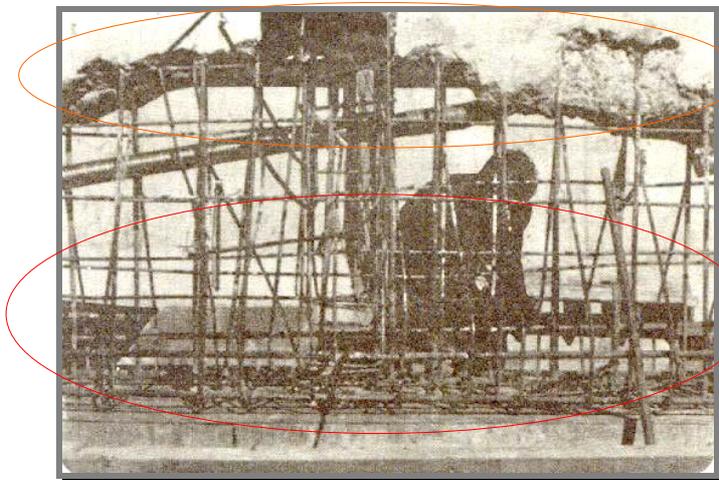
Zona crítica para a concretagem:

- Caixas para saída dos cabos.
- Ver Uchôa F.C. [131]

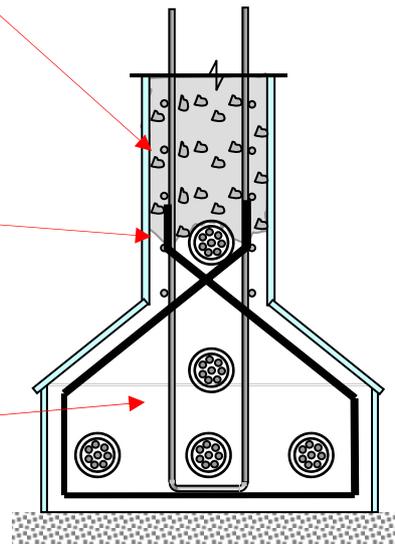
Zona crítica para a concretagem:

- Cruzamento de cabos, ferros costelas e estribos cruzados do talão inferior.
