EXEMPLO Nº 164

ESTRUTURA: Viaduto urbano com tabuleiro celular.

FISSURAÇÃO : Fissuração vertical intensa na face lateral das vigas.

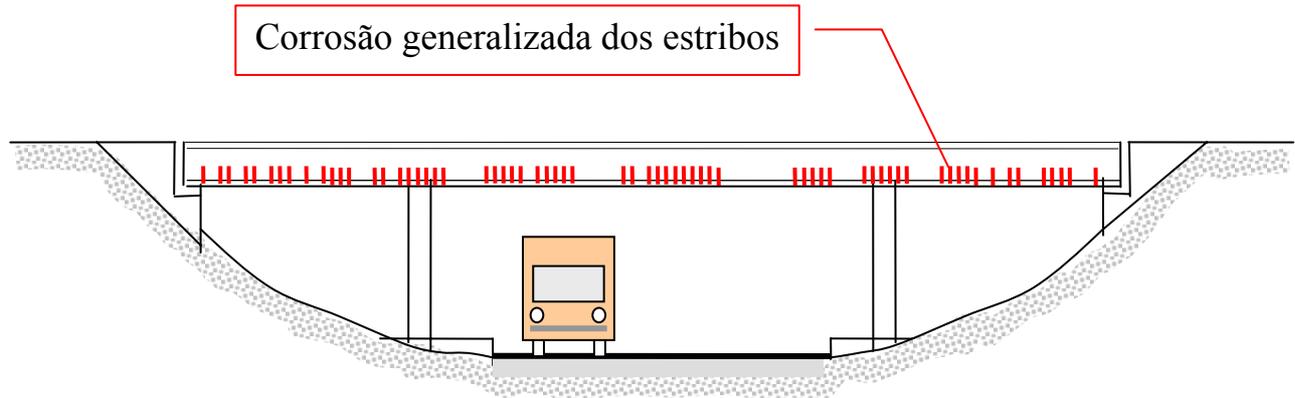
CAUSA: Barras dos estribos sem qualquer cobrimento de concreto.

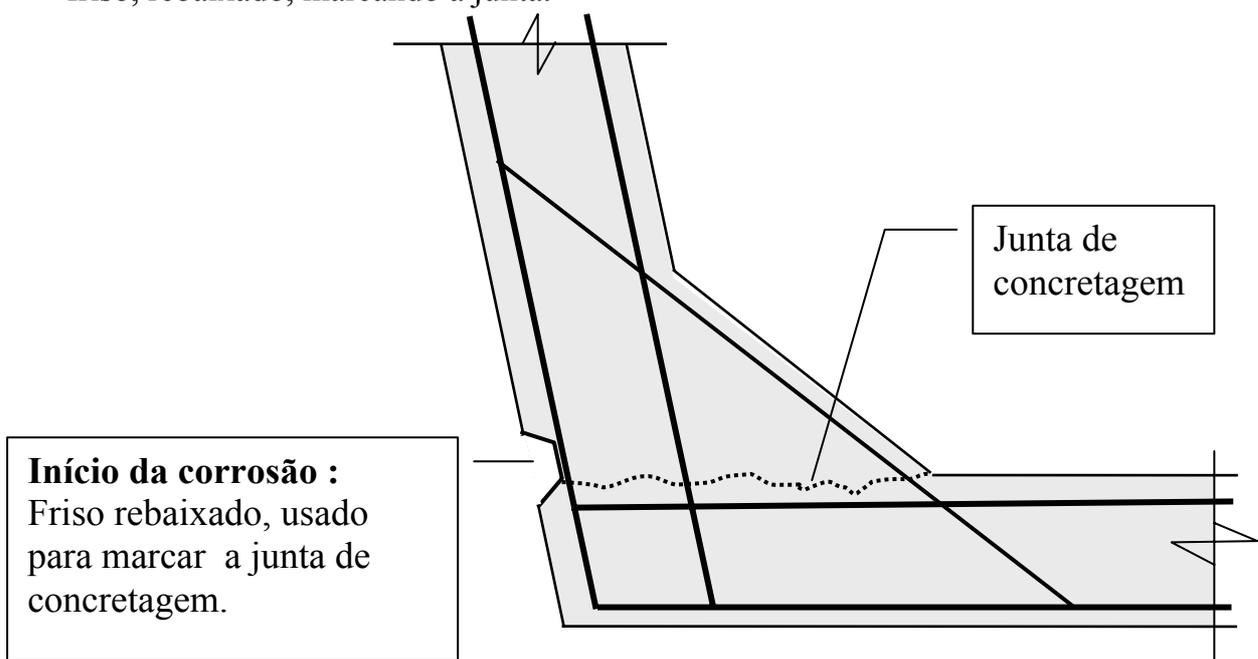
- Para obter uma junta de concretagem com boa aparência, o construtor executou um friso, rebaixado, marcando a junta.

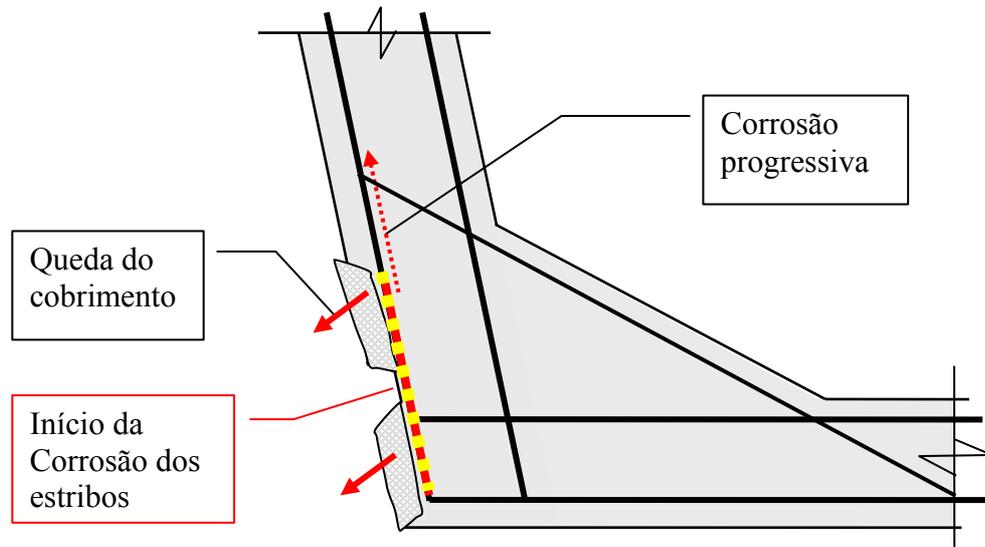
- A armadura de estribos, ficou sem cobrimento de concreto.
- A corrosão dos estribos começou logo após a construção do viaduto. A corrosão ocorreu na maioria dos estribos. A corrosão se propagou rapidamente ao longo dos estribos.
- O aço, quando oxidado, forma óxidos de ferro, FeO , Fe_2O_3 ou Fe_3O_4 . O volume dos óxidos formados, é maior que o volume inicial do ferro. Os óxidos, expandem e rompem o concreto de cobrimento.

OBSERVAÇÃO : A segurança da estrutura ficou reduzida, pois os estribos oxidados eram fundamentais na resistência à força cortante e ao momento de torção.

Foi feita a limpeza da armadura, retirando os produtos da oxidação. Em seguida foram preenchidos os frisos rebaixados e foi refeito o concreto rompido pela ferrugem.

Reforçou-se a viga com compostos de fibras de carbono, colados nas almas das vigas.

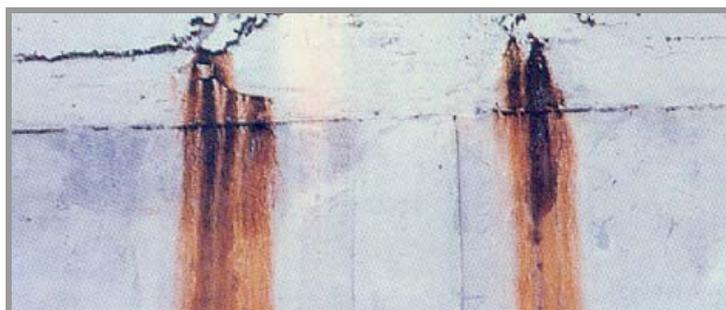
“A ferrugem, produto da corrosão, apresenta na parte inferior, isto é aquela em contato imediato com o metal, coloração preta, da magnetita Fe_3O_4 . Na parte superior, aquela em contato com mais oxigênio, a ferrugem apresenta coloração alaranjada ou castanho avermelhada, típica do $Fe_2O_3 \cdot H_2O$.” Esta é a conhecida ferrugem avermelhada que escorre do ferro oxidado e aflora na superfície de concreto da estrutura. Ver a foto número 32 do livro “Corrosão” [71], mostrada a seguir.
