Exemplo 169 - Varanda em balanço Acidente devido ao Empuxo no vazio

Prof. Eduardo
C. S. Thomaz
Notas de aula

VARANDA EM BALANÇO

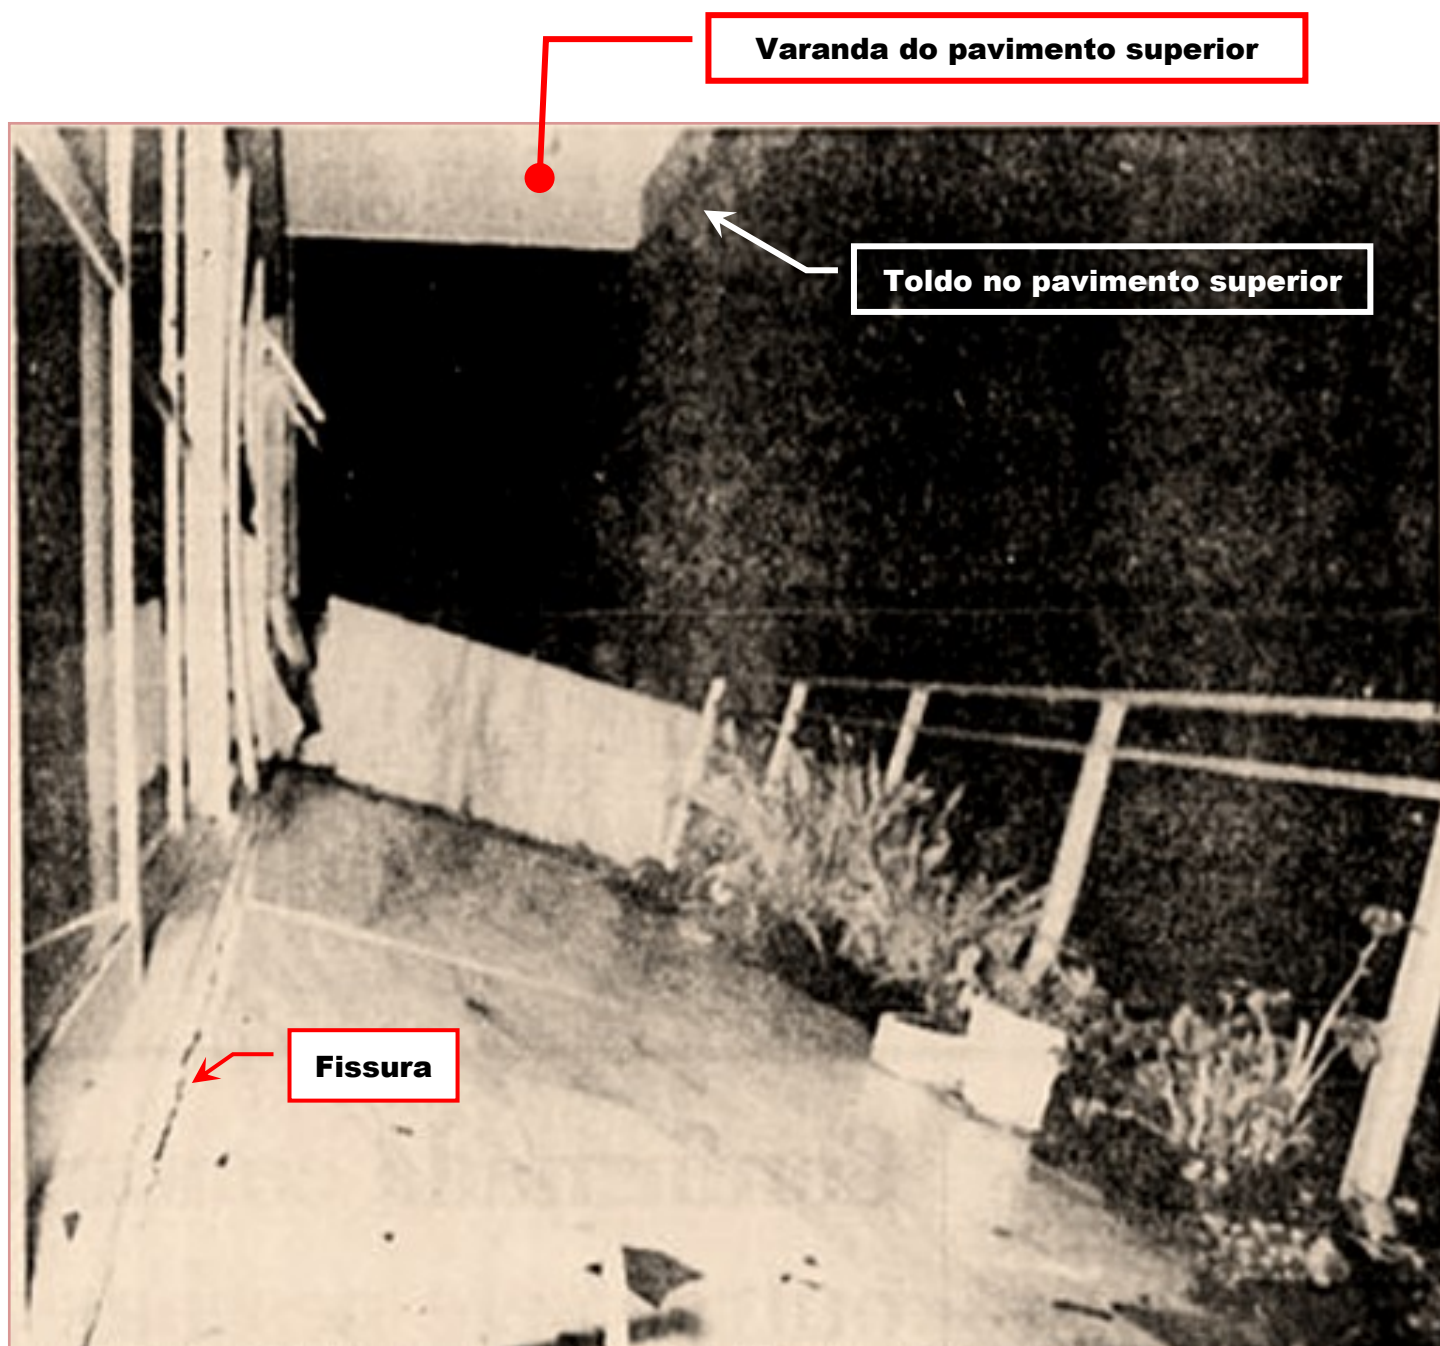
VARANDA EM PRÉDIO NA AV. MARACANÃ / RJ

PRÉDIO CONSTRUÍDO EM 1981 = 12 ANOS ANTES DO ACIDENTE .

**GRANDE FISSURA AO LOMGO DE TODO O ENGASTE DA LAJE = VARANDA COM PISO INCLINADO
ARMADURA MAL DETALHADA, CRIANDO EMPUXO NO VAZIO.**

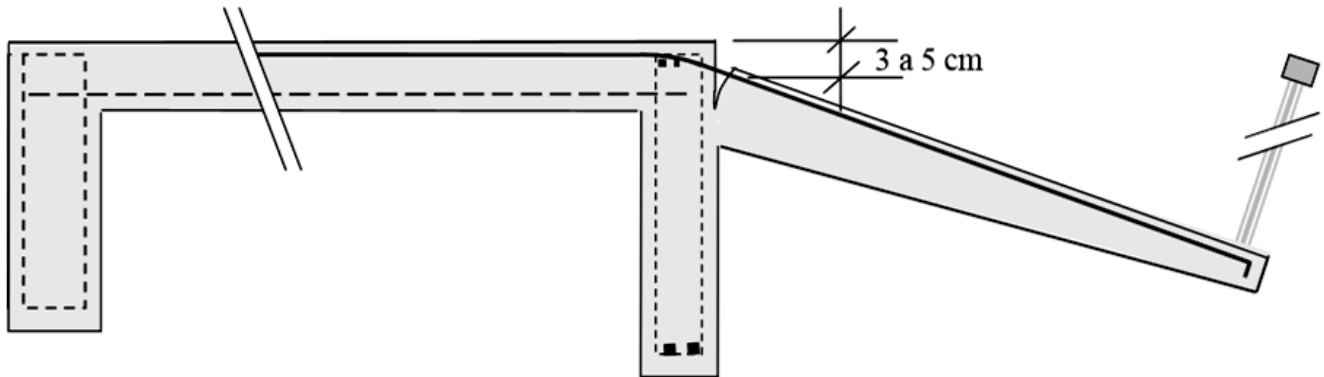
ESQUEMA :

ESTRUTURA : Edifício em concreto armado, com varandas rebaixadas de 3cm a 5cm.

FISSURAÇÃO : Fissuras na ligação das lajes da varanda com a laje que serve para engastá-la. Grande rotação da varanda. Ver reportagem no jornal JB [114]

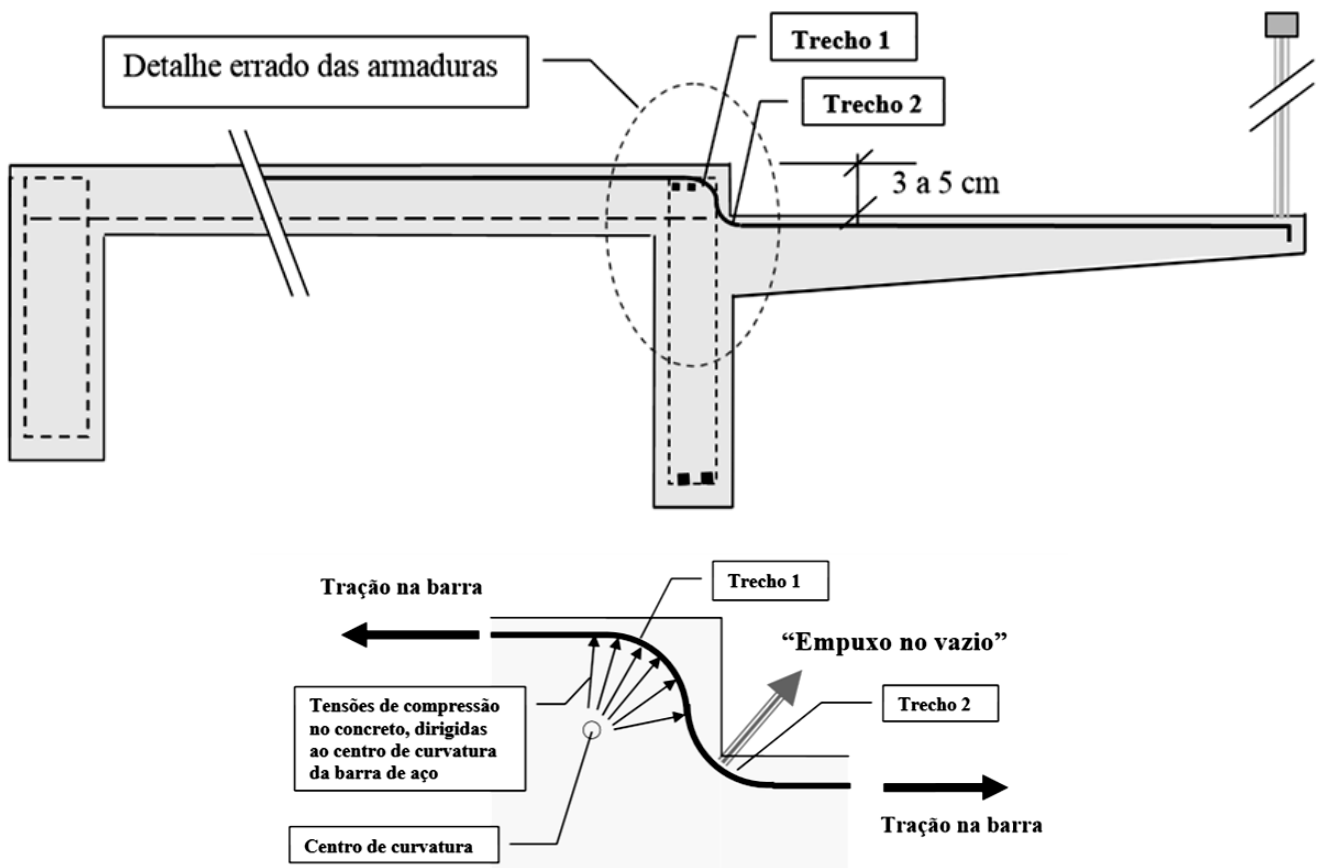
CAUSA DA RUPTURA : Retificação da barra mal detalhada no projeto. É o chamado empuxo no vazio. Ao ser tracionada, a barra tende a retificar. No trecho 1 da barra, com centro de curvatura dentro do concreto, surgem tensões de compressão, como mostrado na figura abaixo. No trecho 2, com centro de curvatura fora do concreto, surgem forças dirigidas para fora do concreto. Nesse trecho 2, a barra arranca o concreto de cobertura e se torna reta. É o conhecido efeito “empuxo no vazio”. Ver também o exemplo Nº 50. Ver também Nelson A. Lima [113].
