Exemplo nº 22

TIPO DE ESTRUTURA: Vigas contínuas em concreto protendido

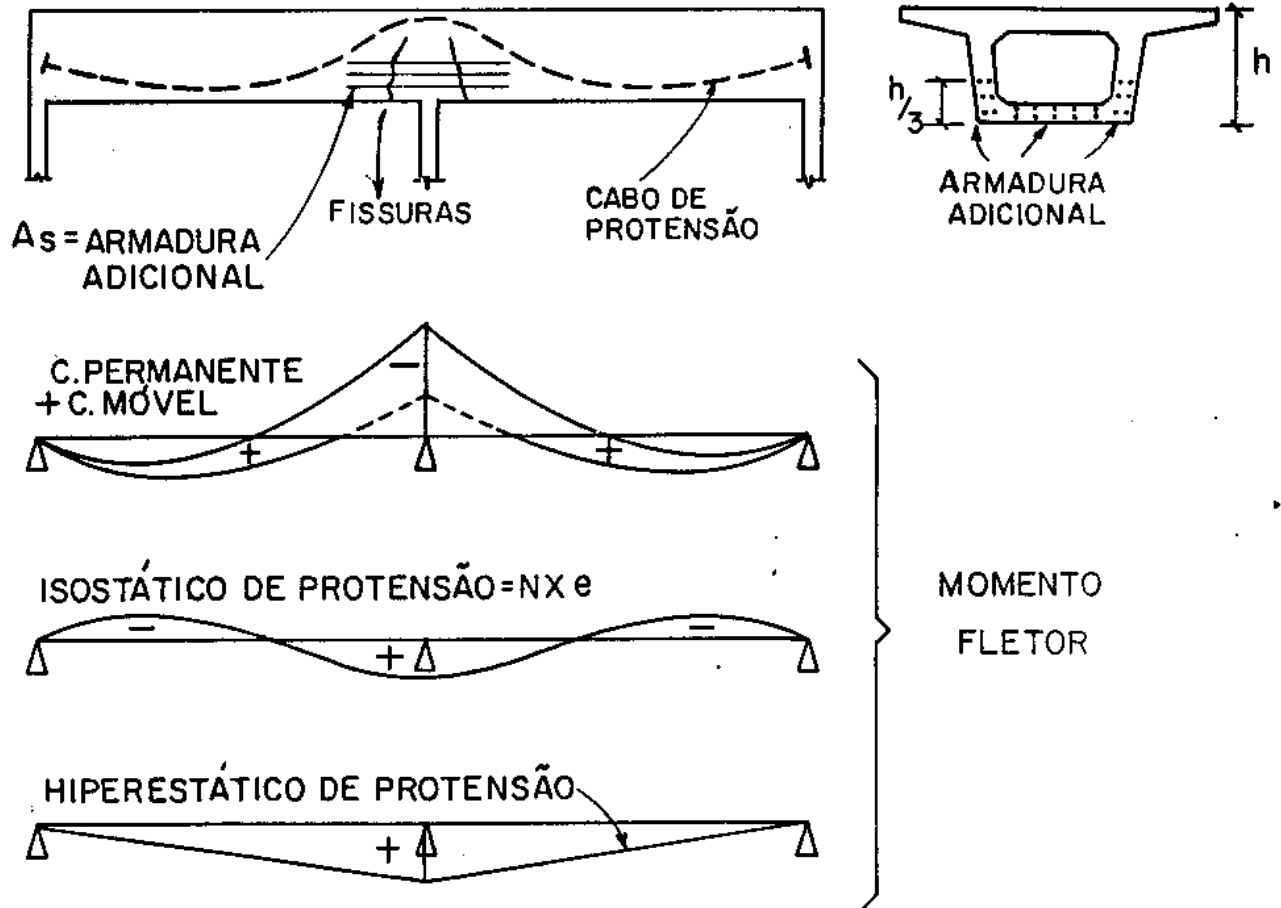
FIG. 22

FISSURAÇÃO: Fissuras verticais no bordo inferior da viga junto aos apoios (geralmente na face da transversina de apoio).

CAUSA DA FISSURAÇÃO: Cálculo estrutural incorreto. O momento fletor hiperestático de protensão quando mal avaliado pode provocar tensões de tração no bordo inferior, na região dos apoios. Em algumas pontes antigas o cálculo do momento hiperestático de protensão sequer era feito. a consequência eram fissuras com grandes aberturas.

SOLUÇÃO: - Análise correta de protensão.
 - Colocação de armadura de aço na CA-50 na região inferior da viga. A norma DIN 4227 item 6.7.6 recomenda $A_s = 0,2\% A_c$, onde A_c é a área das vigas mais a área da laje inferior [21].
