Exemplo nº 26

**TIPO DE ESTRUTURA:** Pontes de concreto armado com pilares dentro de rios

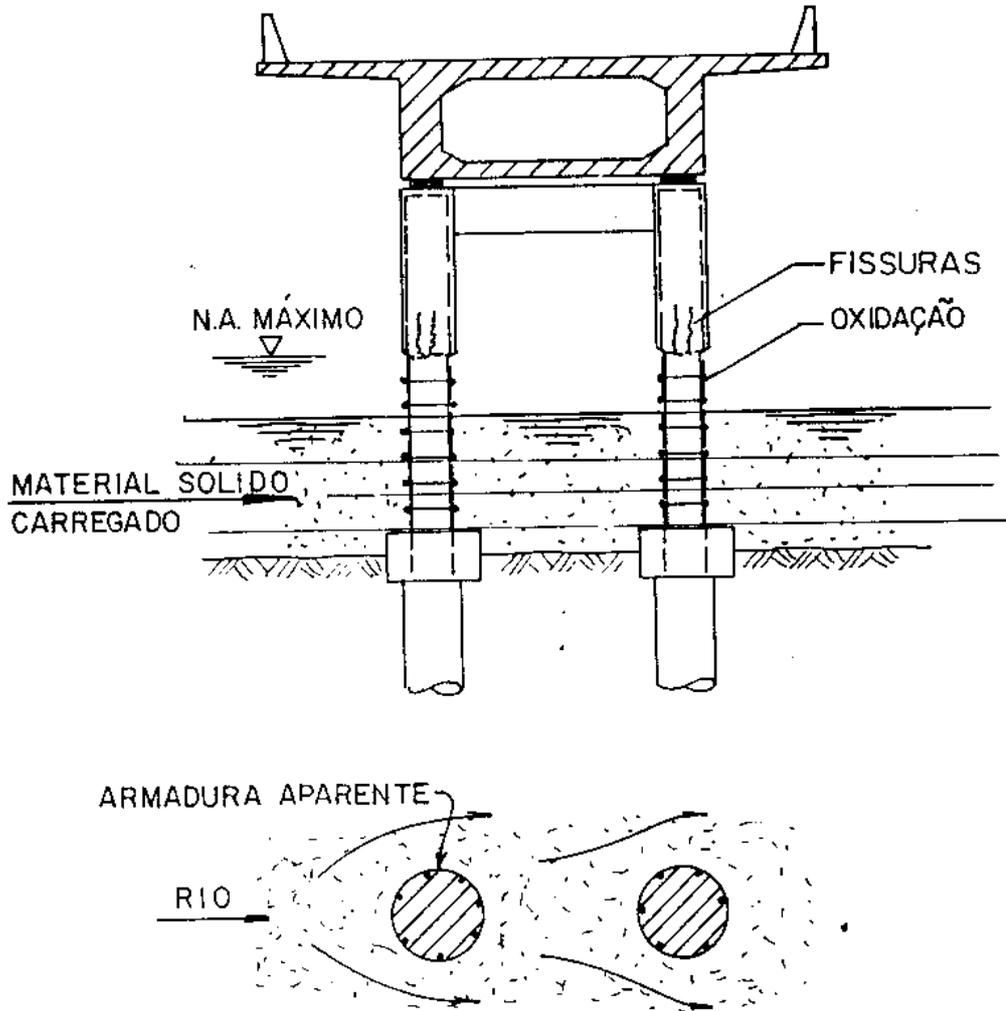
FIG. 26

**FISSURAÇÃO:** O dano principal à estrutura aqui indicado é a desagregação do concreto de cobrimento na parte da estrutura submersa. Surgem também fissuras pouco acima da linha d'água

**CAUSA DA FISSURAÇÃO:** Alguns rios com muito material sólido carregado causam uma abrasão (?) no concreto de cobrimento dos pilares. Quando essa abrasão atinge a profundidade da armadura principal e dos estribos esse fenômeno aparentemente é contido. A oxidação das armaduras longitudinais expostas provoca o surgimento de fissuras ao longo das barras acima da linha d'água (ver figura acima).

**OBSERVAÇÃO:** Esse fenômeno foi observado poucas vezes, em obras numa mesma região. É no entanto, um dano estrutural a ser considerado.

SOLUÇÃO : ENCAMISAR

**SOLUÇÃO:** Em rios com grande velocidade e com grande transporte de material sólido as fundações e os pilares devem ser executados com concreto de alta resistência e preferencialmente devem ser encamisados com chapas de aço.
