Exemplo nº 33

TIPO DE ESTRUTURA: Ponte ferroviária em concreto protendido com vigas invertidas

FISSURAÇÃO: Fissura longitudinal na laje inferior na extremidade da laje

FALTA DE ARMADURA DE "VIGA PAREDE"
EM PONTES PROTENDIDAS

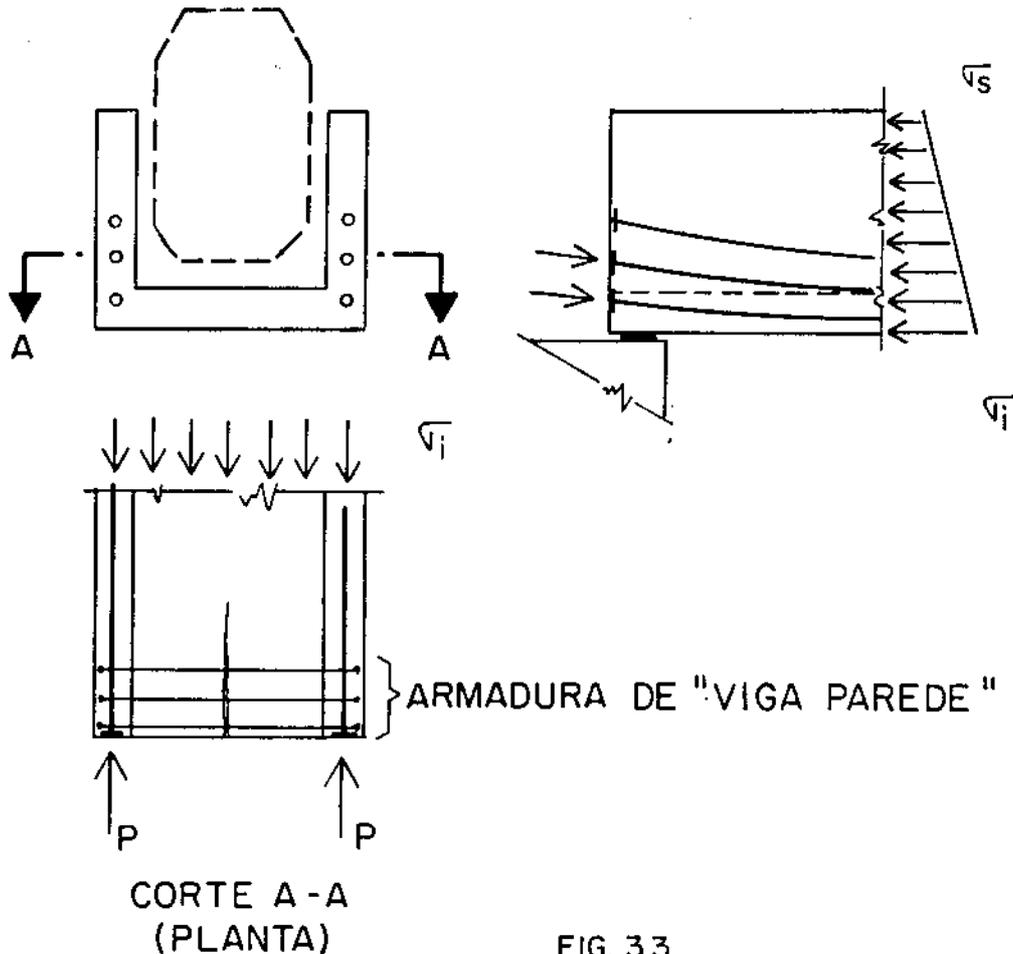
FIG. 33

CAUSA DA FISSURAÇÃO: A introdução da força longitudinal de protensão cria uma força transversal similar ao de uma viga parede. (Ver planta acima). Deve ser detalhada uma armadura de viga parede segundo os critérios do boletim nº 150 do CEB preparado pelo Prof. J. Schlaich [15].

OBSERVAÇÃO: O "funcionamento de viga parede" é muito comum nas descontinuidades estáticas ou geométricas das estruturas [15].

SOLUÇÃO: No caso de fissuras já existentes deve ser criada uma protensão transversal na laje inferior.
