Exemplo nº 41

**TIPO DE ESTRUTURA:** Galeria, sem juntas, sob aterros de estradas

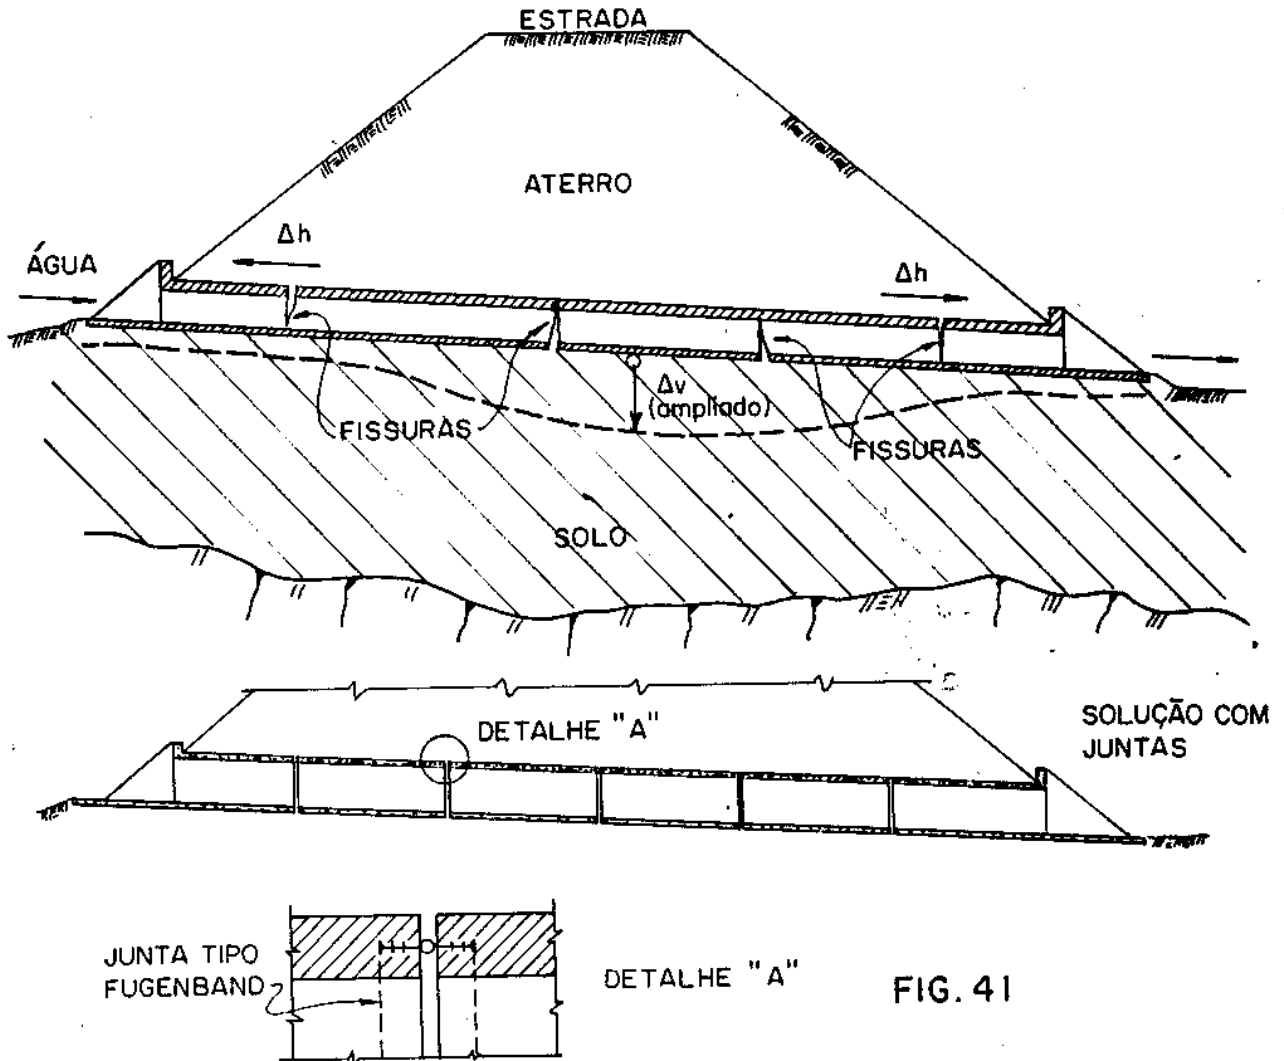
**ESQUEMA:**

**FISSURAÇÃO:** Fissuras verticais em vários pontos da galeria

**CAUSA DA FISSURAÇÃO:** O deslocamento vertical ( $\Delta v$ ) da galeria é em geral maior na parte central do aterro. A curvatura imposta à galeria acarreta grandes esforços de flexão. O deslocamento horizontal ( $\Delta h$ ) do aterro impõe um esforço axial de tração na galeria. Da combinação desses 2 esforços resultam várias fissuras nas posições indicadas na figura.

**SOLUÇÃO:** Projetar juntas, conforme indicado, de modo a eliminar esforços internos. Usar ligações tipo Fugenband de modo a evitar fuga do material de aterro nessas juntas.

**OBSERVAÇÃO:** Os deslocamentos do aterro evidentemente dependem do solo sobre o qual ele está executado. Recomendam-se estudos do solo, caso a caso, para definir medidas adicionais, eventualmente necessárias.
