Exemplo nº 54

**TIPO DE ESTRUTURA:** Vigas de concreto armado, engastadas em estruturas maciças.

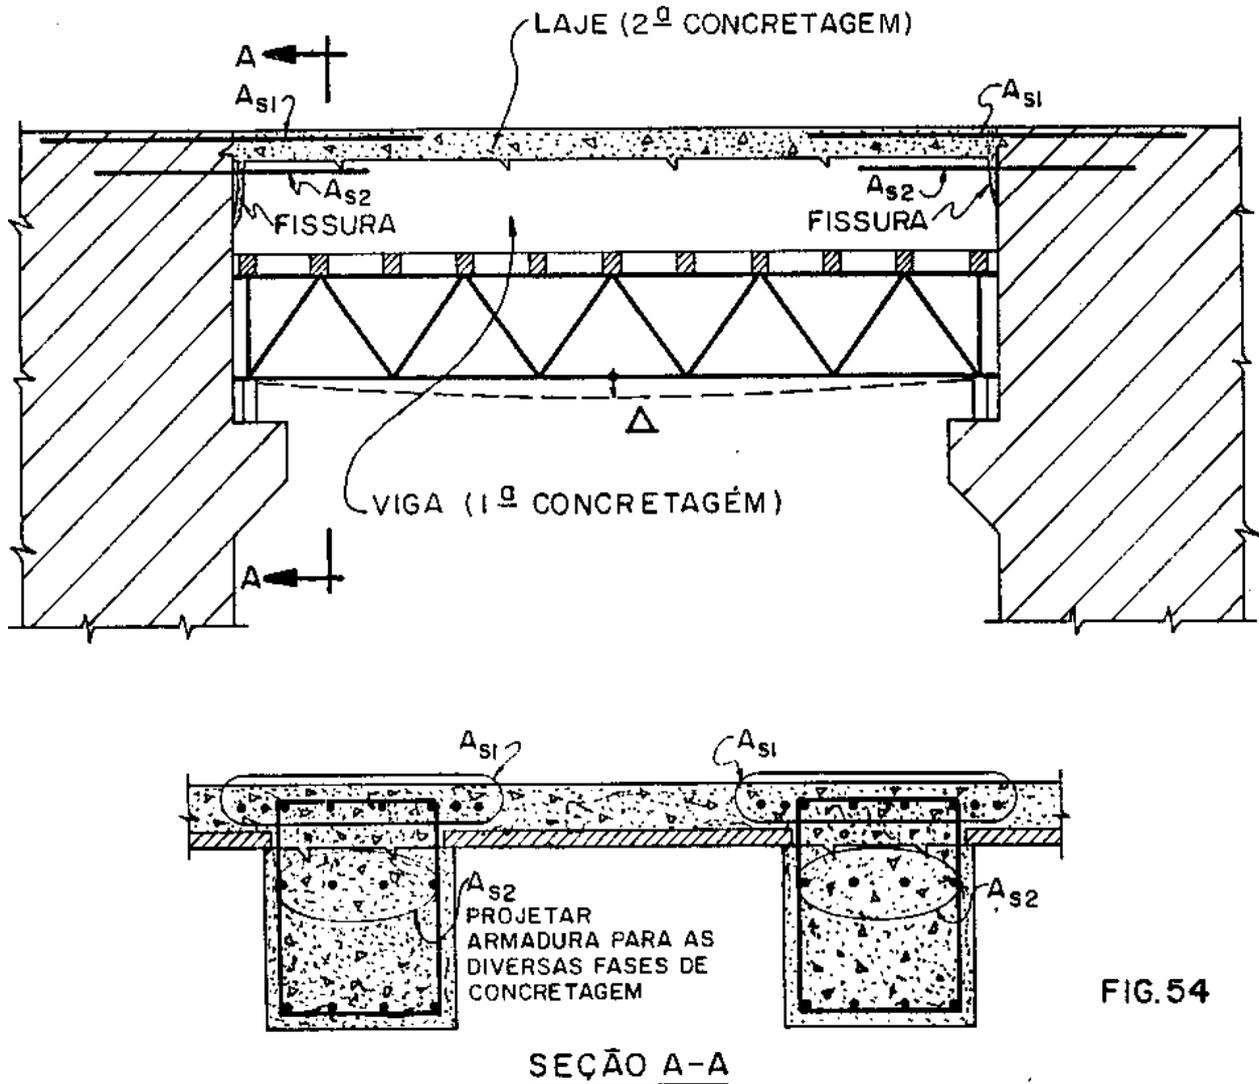
**ESQUEMA:**

**FISSURAÇÃO:** Fissuras verticais nos engastes das vigas.

**CAUSA DA FISSURAÇÃO:** A deformação da treliça de escoramento permite uma rotação da viga de concreto nos engastes antes que a laje superior seja concretada. Como a armadura da laje superior ( $A_{s1}$ ) é que garante o engastamento nos maciços extremos, surgem fissuras durante a fase de construção. (ver exemplo nº 17)

**OBSERVAÇÃO:** Ao efeito das rotações dos apoios se soma o efeito da retração térmica do concreto o que agrava a fissuração.

**SOLUÇÃO:** Projetar armaduras ( $A_{s2}$ ) na seção de engaste para as diversas fases da execução ou realizar a concretagem completa da viga e da laje superior a partir do meio do vão no sentido dos 2 engastes.
