Exemplo n° 56

TIPO DE ESTRUTURA: Marquise de concreto armado, engastada, "a posteriori", em estrutura pré-existente.

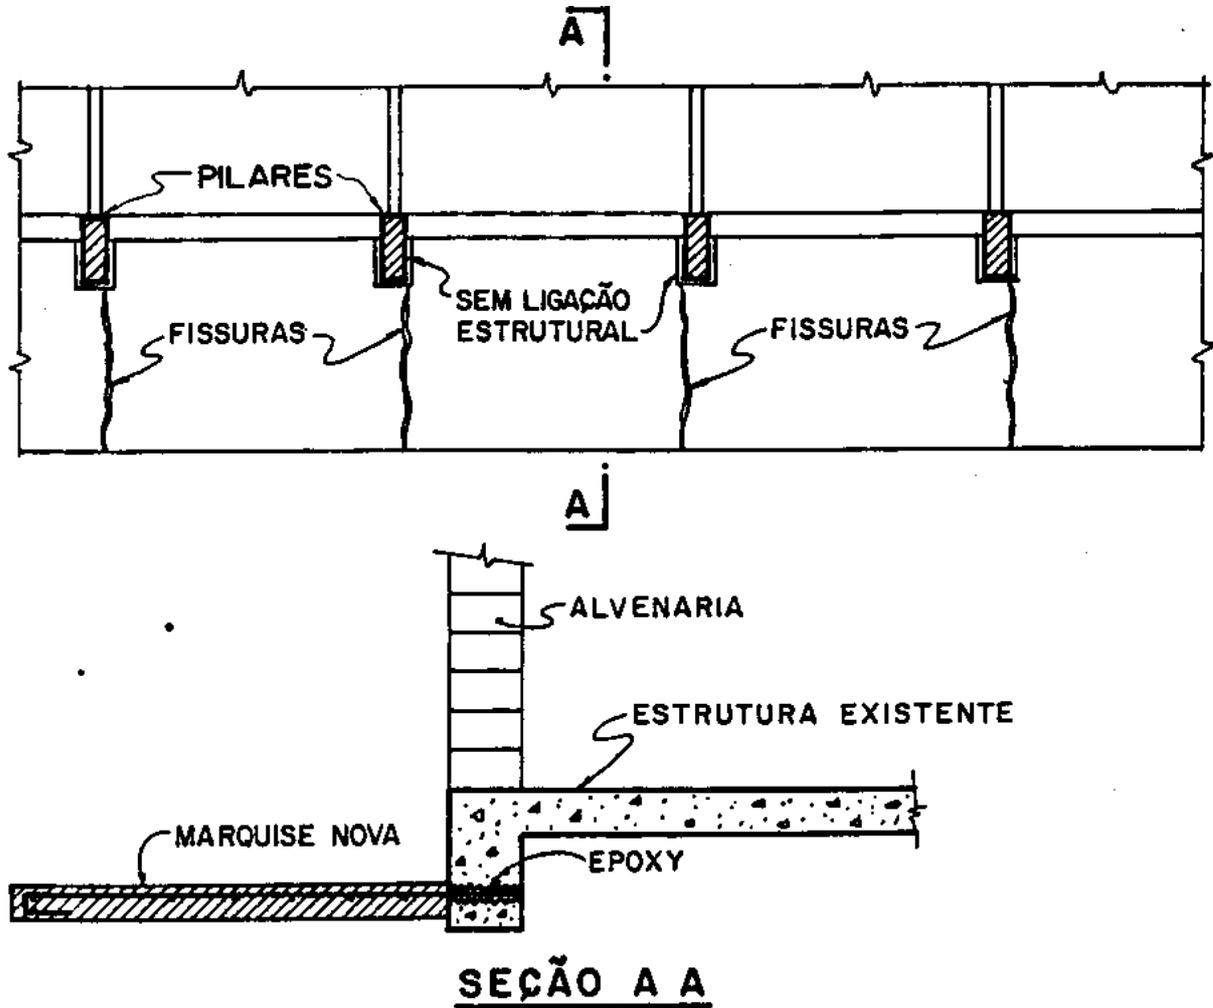
ESQUEMA:

FISSURAÇÃO: Fissuras transversais à marquise, junto aos pilares pré-existentes.

CAUSA DA FISSURAÇÃO: A retração térmica do concreto, nos primeiros dias após a concretagem, gerou tensões elevadas de tração, pois a estrutura pré-existente impediu os deslocamentos da marquise. (ver exemplo n° 3) Junto aos pilares, onde a marquise nova ficou recortada e onde, em consequência, houve concentração de tensões, surgiram fissuras em toda a espessura da marquise.

SOLUÇÃO: Uma armadura adequada reduziria a abertura das fissuras. (ver exemplo n°6). Uma proteção térmica da marquise nos primeiros dias, impedindo o resfriamento rápido do concreto, reduziria as tensões da retração e consequentemente a fissuração.
