Exemplo nº 61 :

**TIPO DE ESTRUTURA :** Viaduto em concreto protendido em encosta de difícil acesso próxima ao mar.

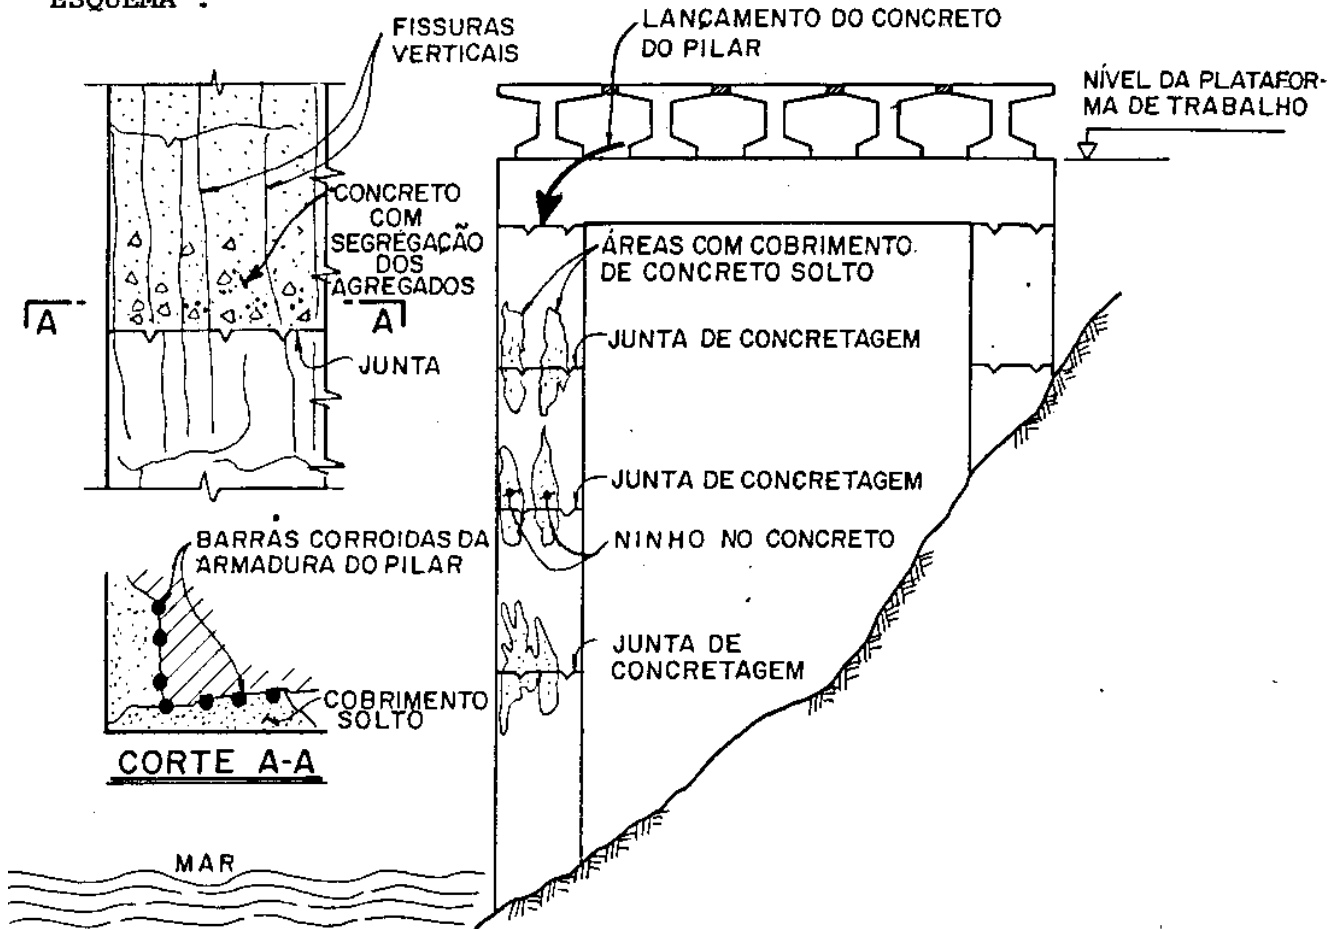
**ESQUEMA :**

**FISSURAÇÃO :** Fissuras paralelas às arestas do pilar ,a partir das juntas de concretagem , acompanhadas do desprendimento do cobrimento de concreto.

**CAUSA DA FISSURAÇÃO :** Devido à dificuldade de acesso o concreto é lançado na forma em "queda livre" de grande altura.

Isso resulta na segregação dos agregados graudos, criando-se "ninhos" de concreto muito poroso que permitem o ataque rápido do meio ambiente salino agressivo às armaduras.

As barras corroídas se expandem e rompem o concreto do cobrimento, acelerando ainda mais a corrosão de todas as barras da armadura.

**SOLUÇÃO :** São fundamentais para a boa execução dos pilares o tratamento adequado da junta de concretagem e o respeito ao limite de altura para lançamento em "queda livre" do concreto na forma . Considerando esse limite como sendo de 2.0 metros (NBR-6118), são indispensáveis janelas nas formas ,para o lançamento e o adensamento adequados do concreto.
