Exemplo nº 69 :

TIPO DE ESTRUTURA : Galerias de concreto armado sob aterro de grande altura.

FISSURAÇÃO : Fissuração longitudinal na aresta interna do canto superior da galeria.

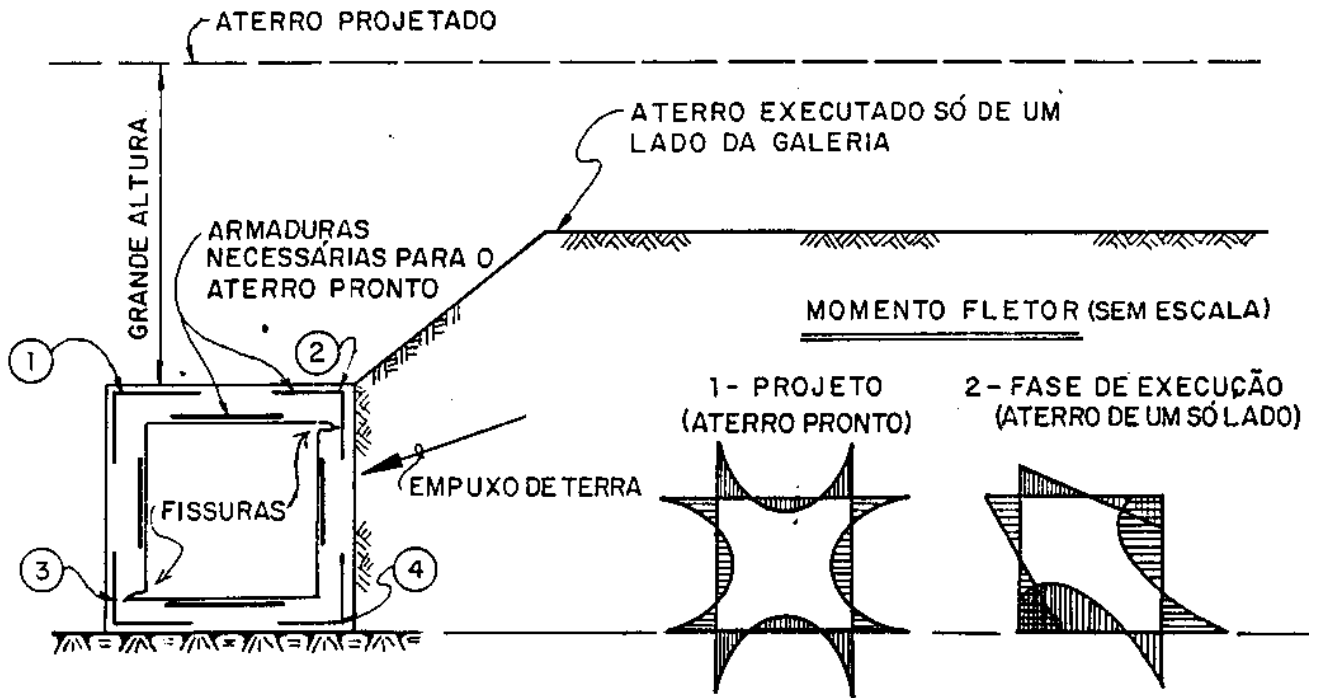
ESQUEMA :

CAUSA DA FISSURAÇÃO : A galeria foi projetada para carregamentos simétricos do empuxo de terra.

Com a execução errada do aterro, sem equilibrar os empuxos de terra de cada lado da galeria, em todas as fases de execução, o momento fletor, que daí resulta (ver figura), traciona o lado interno do canto superior da galeria (canto nº2).

A armadura aí existente é em geral insuficiente pois, para as cargas de projeto, o momento fletor traciona a face externa desse canto e aí é que é colocada a armadura principal.

OBSERVAÇÃO : O canto nº 3 da galeria também pode apresentar fissuras, dependendo do detalhamento da armadura aí colocada.

SOLUÇÃO : Executar o aterro simultaneamente dos dois lados admitindo-se apenas um pequeno desnível (cerca de 60 cm).

Em caso de erro na execução do aterro a solução é retirar todo o aterro mal executado e recuperar a estrutura antes de recomeçar a execução equilibrada dos aterros laterais.
