EXEMPLO Nº 73 :

TIPO DE ESTRUTURA : Estacas de concreto armado (executado como concreto submerso) com camisas de aço de 10mm de espessura dentro da água do mar.

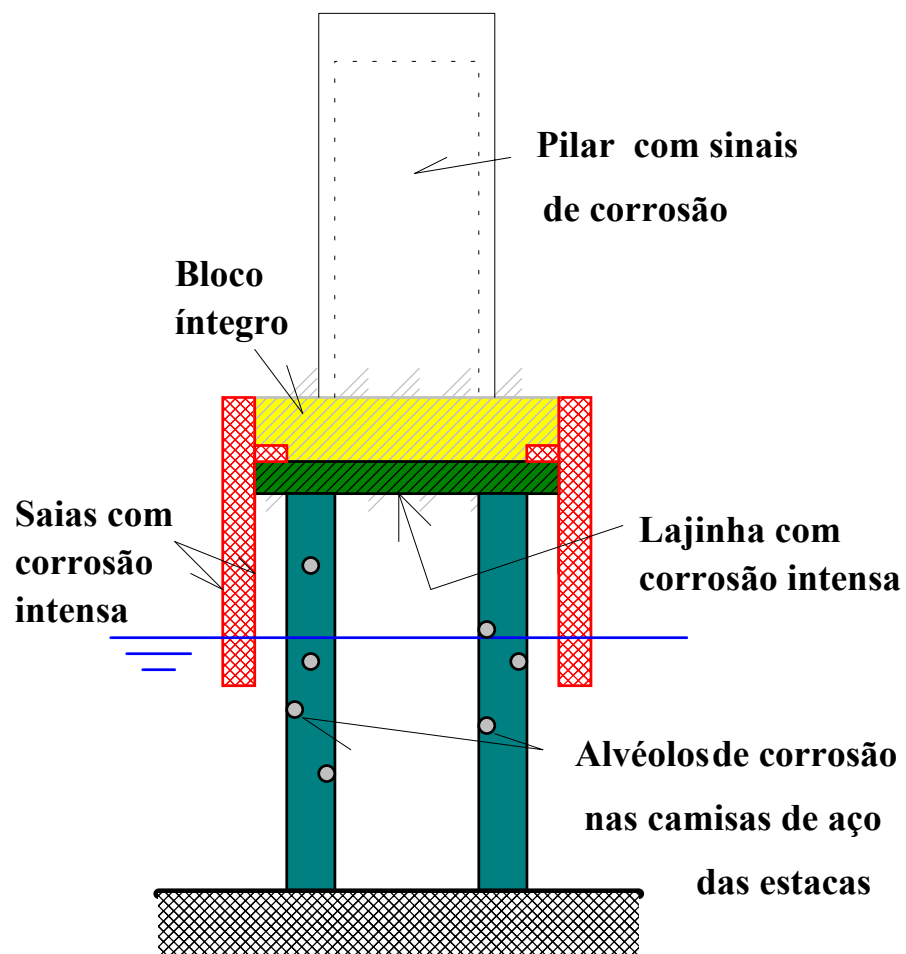
ESQUEMA DA CORROSÃO :

TIPO DE CORROSÃO OBSERVADA : Alvéolos de corrosão (com forma de moedas) nas camisas de aço. Alguns desses alvéolos perfuram toda a chapa de aço (10mm) deixando a vista o concreto das estacas. O tipo de corrosão dominante é o de "alvéolos ". Não foram observados "pits" (furos profundos) de corrosão. A agressão do mar à estrutura se dá em diversos locais , conforme resumido na figura .

CAUSA DA CORROSÃO: A corrosão é um fenômeno frequente em obras marítimas , devido à presença dos cloretos e sulfatos na água do mar. A ação dessas substâncias e do oxigênio do ar ou do oxigênio contido na água do mar resulta na oxidação da chapa de aço das estacas. É de observar que essas chapas , na obra aqui mostrada, não são estruturais tendo sido projetadas apenas para proteção do concreto das estacas. Essas estacas foram executadas há cerca de 25 anos e apresentam número elevado de alvéolos devidos à corrosão.

- A profundidade onde foi observado o maior número de alvéolos perfurando as camisas de aço é de 4.00m a 5.00m abaixo do nível d'água do mar.
- Não existiam, no momento da inspeção, alvéolos perfurando as camisas de aço abaixo da profundidade de 6.80m. Por esse motivo as estacas só precisariam ser protegidas até cerca de 7m abaixo do nível d'água.
- Não foi observada nenhuma correlação entre a profundidade e o diâmetro dos alvéolos que perfuraram a camisa do tubo. O diâmetro desses alvéolos varia de 2cm a 6cm.
- Nessa obra, a corrosão é mais intensa nos pilares que ficam mais próximos ao canal navegável, onde a movimentação das águas é maior. Junto às margens da baía a corrosão nas estruturas é menor. Isto faz supor (apenas supor) que o teor de cloretos, sulfatos e oxigênio na água seja menor próximo às margens.

SOLUÇÃO : Uma das alternativas de recuperação é a colocação de uma manta tipo «Tapecoat » envolvendo as estacas de modo que a ação das substâncias químicas agressoras seja bastante retardada. Esse reparo é feito após recuperar as camisas de aço nos pontos onde haja alvéolos de corrosão. Outros reparos são necessários nas saias premoldadas que

serviram de forma lateral para o bloco e também na laje de fundo que serviu de forma de fundo para o bloco de estacas, com a retirada de todas as armaduras corroídas e recomposição do concreto com concreto projetado. As saias devem ser cortadas e substituídas por saias premoldadas com cobertura grande (5cm).

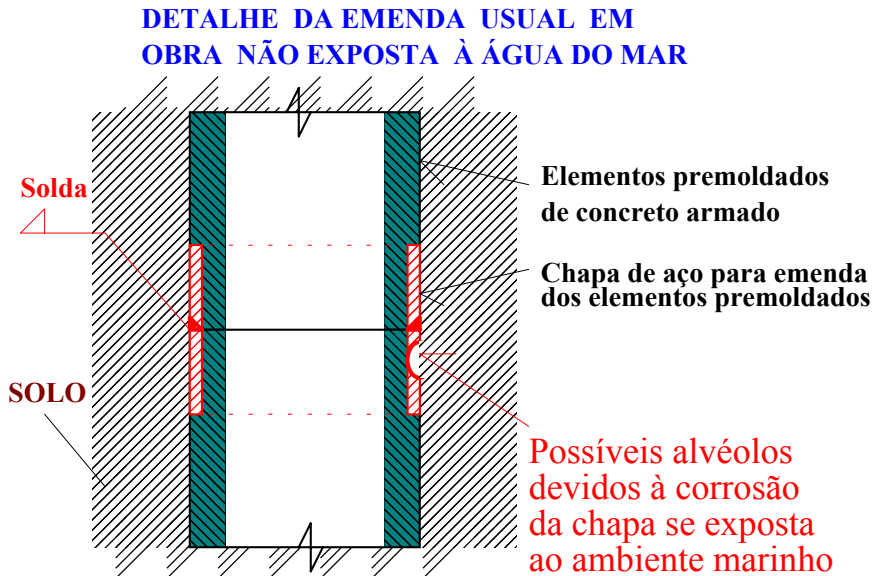
ESQUEMA DOS POSSÍVEIS ALVÉOLOS DE CORROSÃO :

TIPO DA CORROSÃO A EVITAR: Podem surgir alvéolos devidos à corrosão das chapas de aço usadas para emenda das estacas . Alguns desses alvéolos podem ser profundos o suficiente para perfurar as chapas de aço reduzindo a área resistente dessas camisas e em consequência a segurança da obra .
