EXEMPLO Nº 74 :

TIPO DE ESTRUTURA : Lajes de fundo de blocos, concretadas no local servindo de forma para o concreto do bloco.

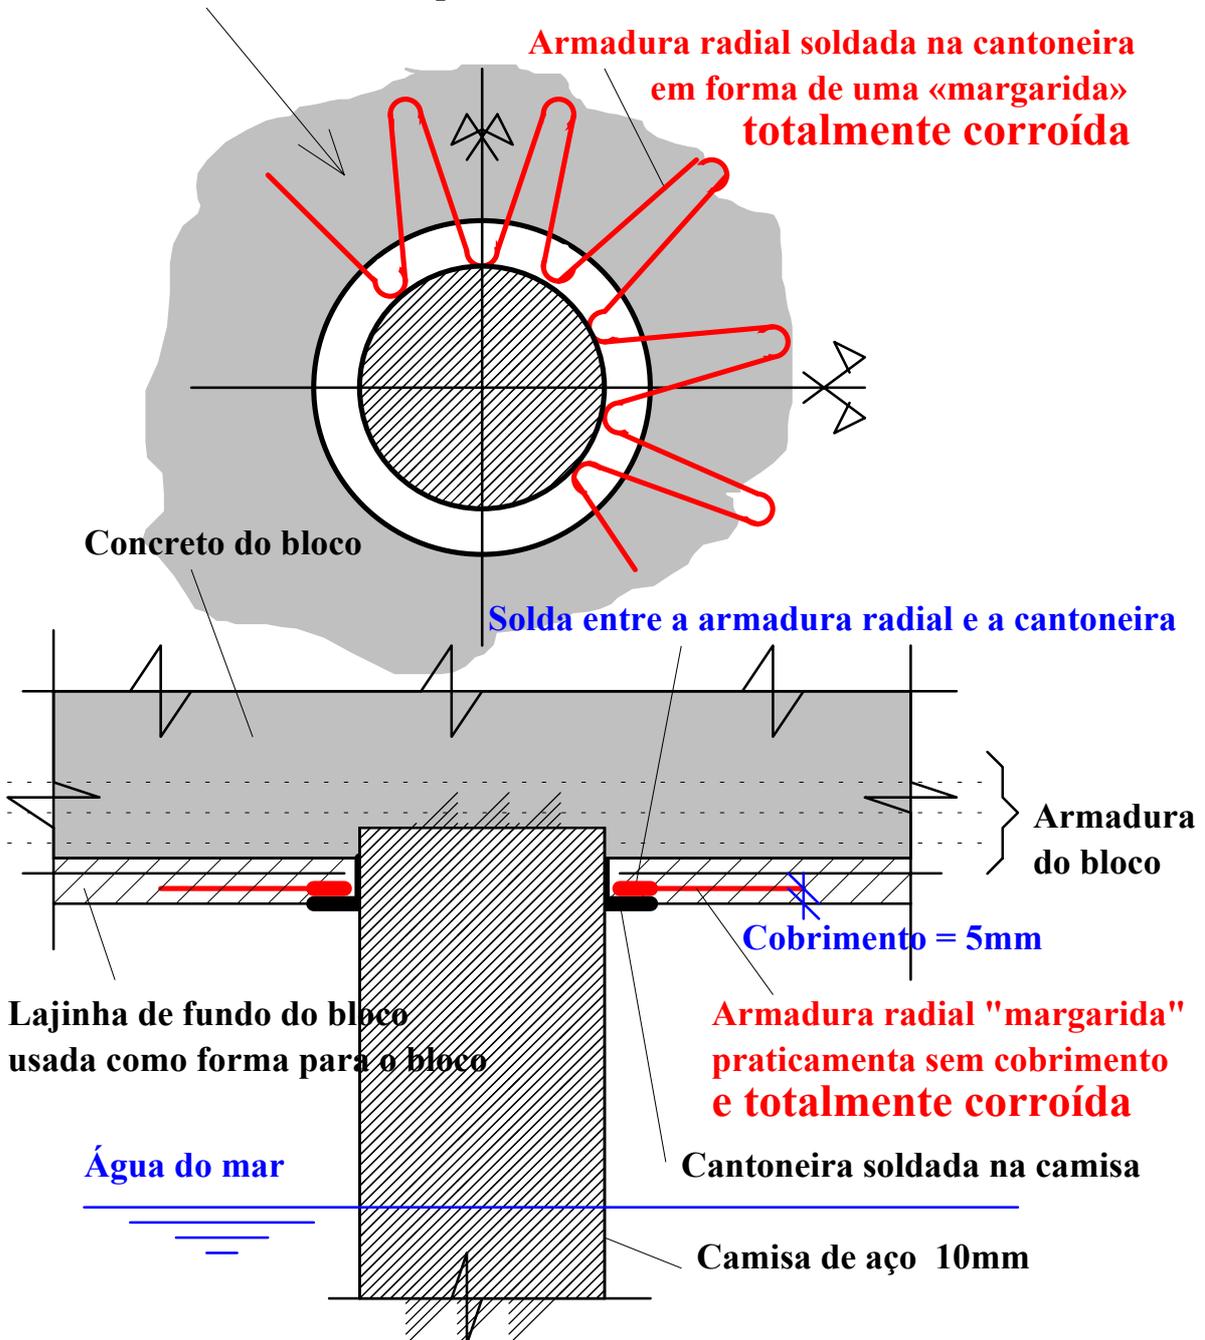
ESQUEMA DAS FISSURAS :

TIPO DE FISSURA OBSERVADA : Existe desprendimento de todo o concreto de cobrimento das armaduras radiais da laje de fundo principalmente junto às cantoneiras de aço.

Cobrimento de concreto desprendido

CAUSA DA FISSURAÇÃO: O pequeno cobrimento da armadura radial permitiu a ação rápida dos cloretos da água do mar e toda essa armadura foi oxidada e essa corrosão provocou o desprendimento de todo o cobrimento nessas regiões do bloco.

SOLUÇÃO : Como a laje de fundo somente tinha função estrutural durante a fase de construção do bloco toda a armadura corroída pode ser removida e o fundo da laje restaurado com concreto projetado.
