EXEMPLO N° 76

TIPO DE ESTRUTURA : Pilares caixão , com paredes e com bloco no topo para apoio da superestrutura.

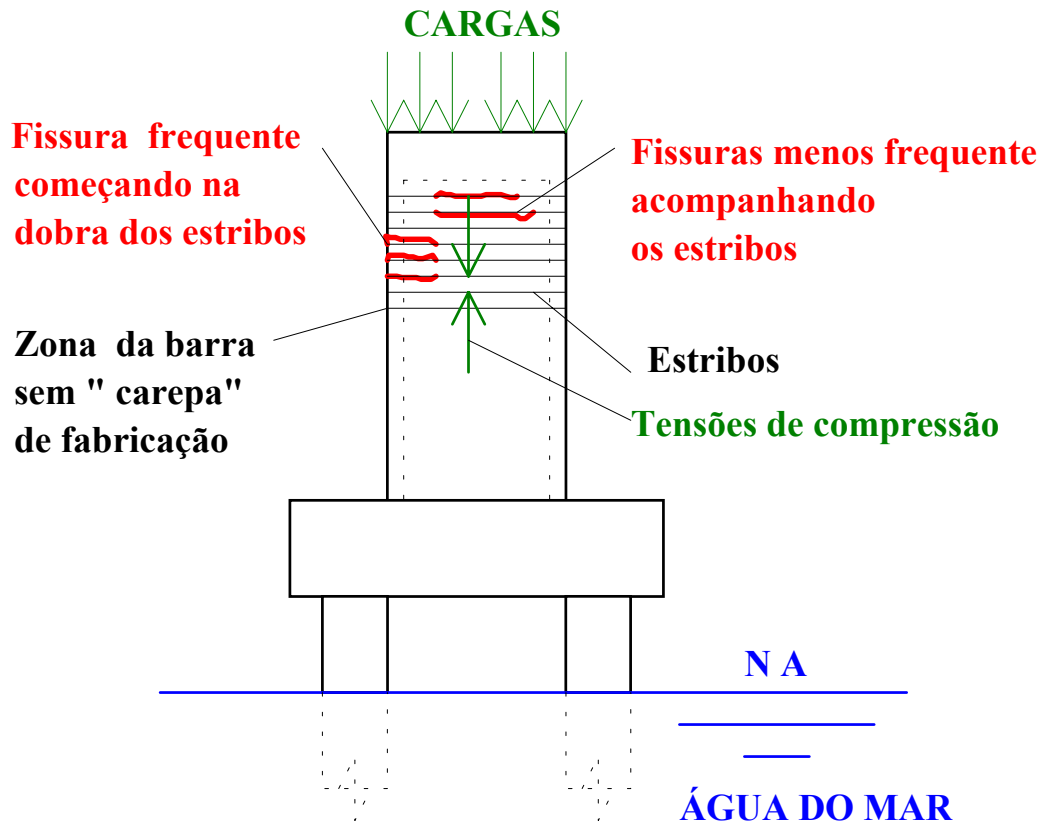
ESQUEMA DAS FISSURAS :

TIPO DE FISSURA OBSERVADA : Existem fissuras horizontais nas paredes dos pilares . As fissuras geralmente surgem junto aos bordos do pilar e se propagam para os lados acompanhando as barras horizontais dos estribos.

CAUSA DA FISSURAÇÃO: Os ferros horizontais, os chamados estribos, que são externos aos ferros verticais dos pilares, deveriam ser os primeiros a sofrer corrosão e em consequência os primeiros a se expandir e "explodir" o cobrimento. Acontece que no concreto do pilar atuam tensões de compressão na direção vertical, isto é, perpendicularmente à direção da provável fissura. Essas tensões verticais devidas à carga da super-estrutura da ponte retardam ou reduzem a ocorrência dessas fissuras horizontais.

Um tipo de fissuração, no entanto, tem sido muito observado e se apresenta de forma sistemática e com uma causa bastante compreensível: a fissuração e expulsão do cobrimento de concreto junto da **região dobrada** dos ferros dos estribos. Essa fissuração se deve ao fato de que as barras dobradas perdem a sua **"carepa"** de fabricação tornando-se mais sensíveis à corrosão. Essa perda de proteção contra a corrosão nas dobras das barras pode ser observada em qualquer canteiro de obra, observando-se os ferros tipo "estribos" que sempre apresentam oxidação na superfície junto às dobras.

SOLUÇÃO : Como os estribos sempre tem dobras, a melhor solução é o cobrimento adequado com concreto bem adensado e com espessura suficiente para impedir ou retardar bastante a penetração dos agentes agressivos (cloretos, sulfatos...). Uma solução cara, para obras especiais, é o revestimento com epoxi de todas as barras, após o seu dobramento. A aplicação de epoxi é feita em leito fluidizado, com as barras pré-aquecidas a 225 °C, em obras com exigência de vida útil de 100 anos, como no tunel Great Belt na Dinamarca.
