## EXEMPLO Nº 77

**TIPO DE ESTRUTURA :** Pilares caixão , com paredes e com bloco no topo para apoio da superestrutura

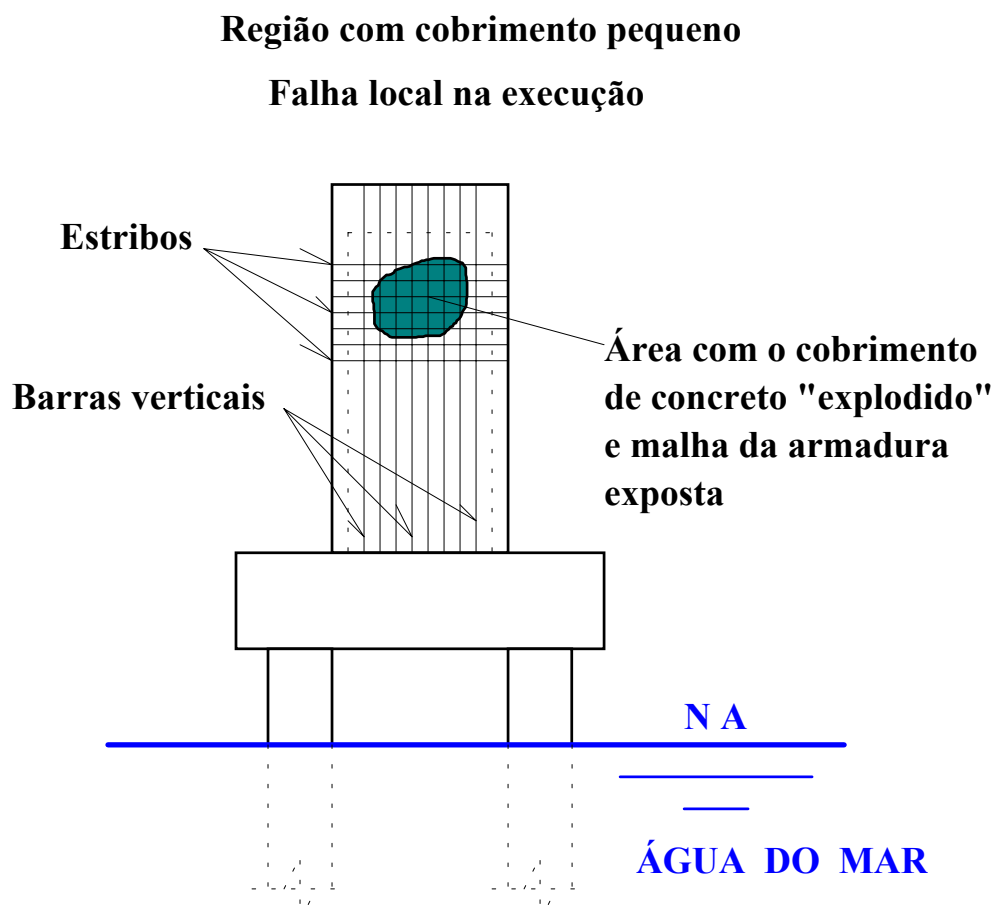
**TIPO DE FISSURA OBSERVADA :** Existem regiões das paredes onde o cobrimento de concreto se desprende totalmente deixando à mostra toda a malha da armadura .

**CAUSA DA FISSURAÇÃO:** Devido a uma falha construtiva local os ferros da armadura ficaram próximos à superfície do concreto , isto é , ficaram com o cobrimento pequeno. A ação dos cloretos e da carbonatação foi então mais rápida acelerando a corrosão das barras.

**SOLUÇÃO:** Para obras já existentes é necessário: Delimitar a área danificada. Escarificar manualmente, retirando materiais soltos ou segregados, até atingir o concreto sã . Remover a corrosão das armaduras existentes. Limpar as superfícies através de jateamento com água com pressão. Aplicar "ponte de aderência" sobre o concreto velho, constituída de adesivo a base mineral ou de acrílico. Aplicar argamassa polimérica base cimento. Executar o acabamento final com desempenadeira de madeira. Curar as superfícies por via úmida, por 7 dias. Não expor as superfícies diretamente ao sol nas primeiras 36 horas ( ver /39/ e /41/ ).

A melhor solução em obras a executar é garantir o cobrimento adequado com concreto bem adensado e com espessura suficiente para impedir ou retardar bastante a penetração dos agentes agressivos (cloretos, sulfatos...).
