## EXEMPLO N° 79

**TIPO DE ESTRUTURA :** Blocos de estacas de concreto armado executados com formas premoldadas de concreto armado.

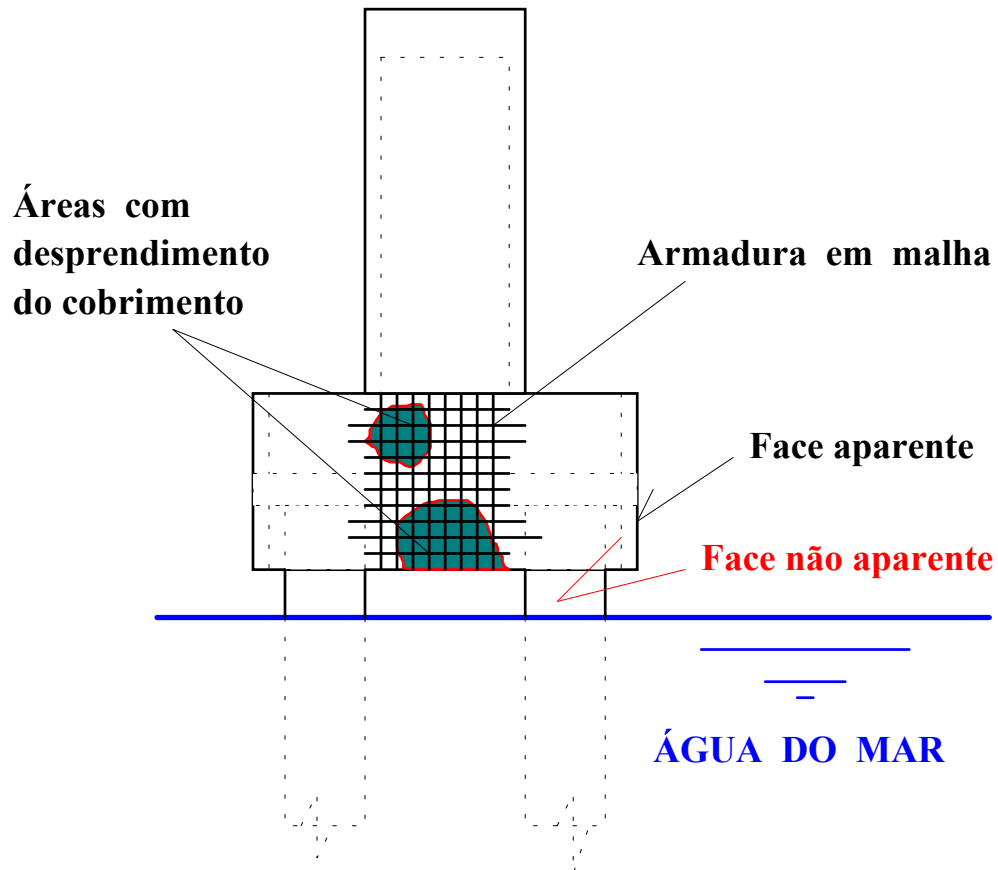
**TIPO DE FISSURA OBSERVADA :** Existem regiões das paredes premoldadas do bloco onde o cobrimento de concreto se desprendeu totalmente deixando à mostra toda a malha da armadura.

**Cobrimento deficiente : 3cm na face visível da saia premoldada**

**1cm na face invisível da saia premoldada**

**CAUSA DA FISSURAÇÃO:** Os ferros da armadura ficaram próximos à superfície do concreto, isto é, ficaram com o cobrimento pequeno. A ação dos cloretos e da carbonatação é então mais rápida acelerando a corrosão das barras. Ao se oxidarem as barras aumentam de diâmetro fazendo "explodir" toda a área com pouco cobrimento, deixando expostas todas as barras e acelerando ainda mais a corrosão das mesmas.

**SOLUÇÃO :** A de sempre, isto é, em obras a executar, garantir o cobrimento adequado com concreto bem adensado e com espessura suficiente para impedir ou retardar bastante a penetração dos agentes agressivos (cloretos, sulfatos...).

Nessa obra mostrada acima a única solução possível é retirar toda a armadura corroída e refazer a superfície do concreto com argamassa epóxica, pois a armadura corroída não é mais necessária estruturalmente. É uma armadura usada apenas para a fase construtiva. A saia inferior da forma premoldada pode inclusive ser totalmente demolida por apresentar grau elevado de corrosão nas duas faces da parede (interna : cobrimento 1cm, externa :cobrimento 3cm).
