## EXEMPLO N° 82

**TIPO DE ESTRUTURA** : Travessa de apoio de longarinas premoldadas.

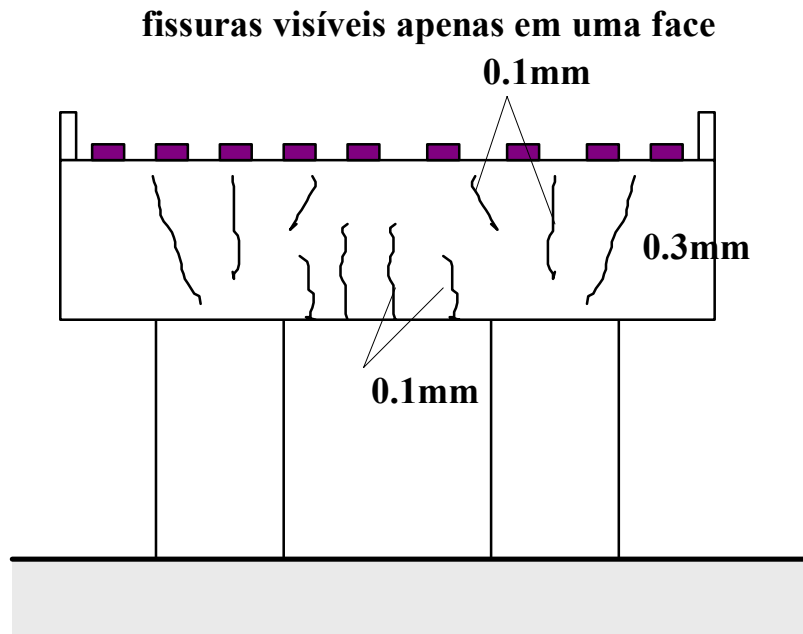
**ESQUEMA DAS FISSURAS** :

**TIPO DE FISSURA OBSERVADA** : Em apenas uma face da travessa existem fissuras (quasi verticais) a meia altura sobre os apoios e fissuras verticais no vão .

**CAUSA DA FISSURAÇÃO**: Existem varias fissuras já injetadas em apenas uma das faces da travessa e principalmente na face inferior da travessa, causadas possivelmente por problemas de execução da peça. O estribo da travessa em uma das faces da travessa parece ter sido colocado com pouco cobrimento , e em consequência na outra face o cobrimento ficou grande e não há fissuras, pois não houve corrosão nem dos estribos nem dos ferros costela (ferros horizontais). Também na face inferior a fissuração sugere que os estribos foram colocados sem cobrimento adequado, daí resultando corrosão das barras e fissuração do concreto.

Nas fissuras ainda não tratadas seguir o procedimento usual para injeção de fissuras sem movimento. A solução ideal nesses casos seria sempre uma obra com execução cuidadosa em todos os detalhes (cobrimento, cura etc...) o que sempre evita reparos a posteriori !
