**EXEMPLO Nº 83** ( ver também Exemplos Nº 84 e 124 )

**TIPO DE ESTRUTURA:** Travessas em concreto armado servindo de apoio a longarinas

**TIPO DE FISSURA OBSERVADA :** Fissuras verticais e horizontais , formando uma malha

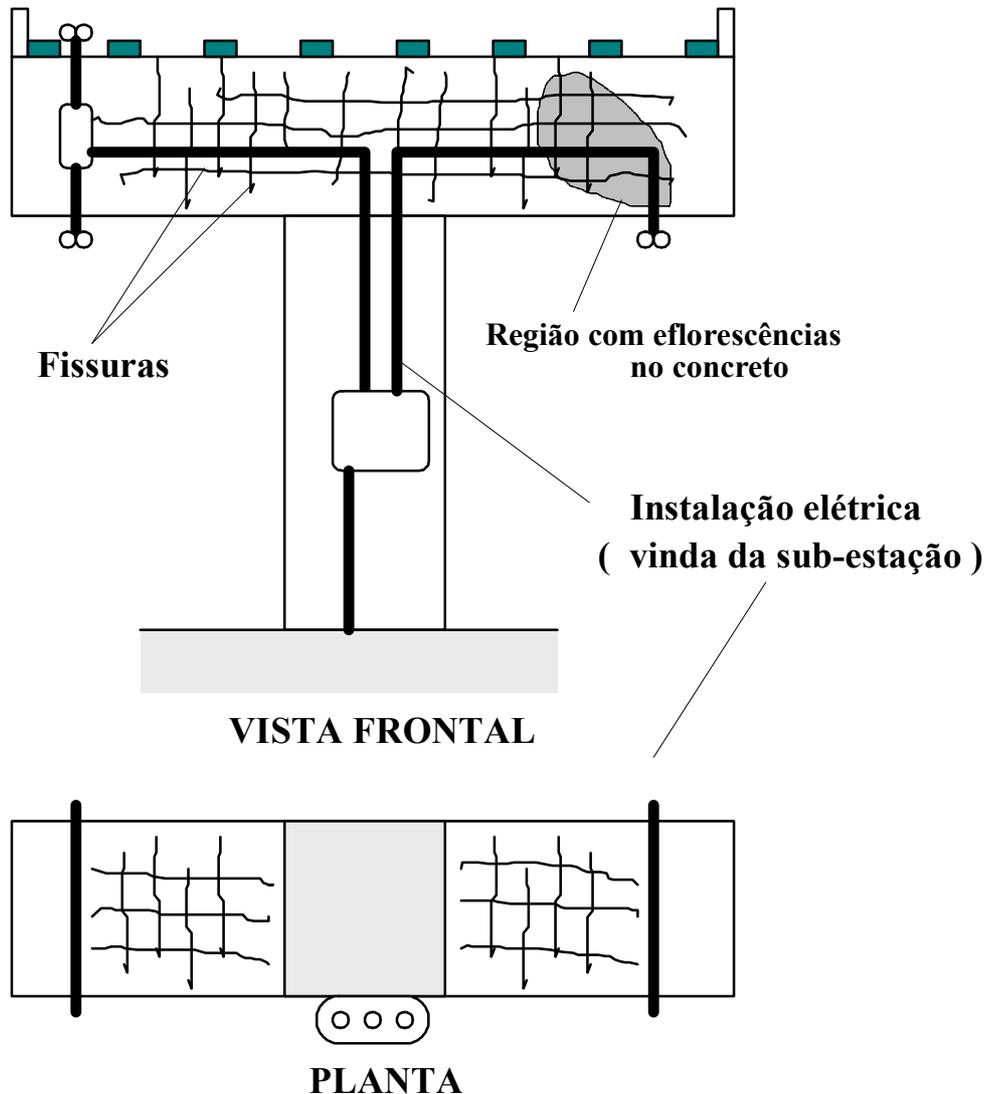
**ESQUEMA DAS FISSURAS :**

**CAUSA PROVÁVEL DA FISSURAÇÃO:** Existem várias fissuras já injetadas nas 2 faces laterais da travessa e principalmente na face inferior da travessa, fissuras essas provavelmente causadas pela corrosão das armaduras de pele ( estribos e costelas) . A corrosão dessas armaduras, em 2 travessas que suportam cabos elétricos para sinais de trânsito (sinalização) e para iluminação da obra, é mais acentuada que nas demais, levantando a hipótese de que correntes elétricas possam estar sendo induzidas nas armaduras acelerando o processo de corrosão eletrolítica. Essas duas travessas vizinhas estão próximas a uma sub-estação elétrica e seria necessário identificar se essa é realmente a causa.

**SOLUÇÃO:** Nas fissuras ainda não tratadas fazer a injeção das trincas e fissuras considerando que elas não tem movimento . Seria justificável instrumentar as armaduras para detectar possíveis correntes elétricas. Esse parece ser um tema para maiores pesquisas e estudos.
