**EXEMPLO Nº 84** ( ver também Exemplos Nº 83 e 124 )

**TIPO DE ESTRUTURA** : Postes de concreto armado, na orla marítima, suportando cabos elétricos para sinais de trânsito (semáforos) e para iluminação pública .

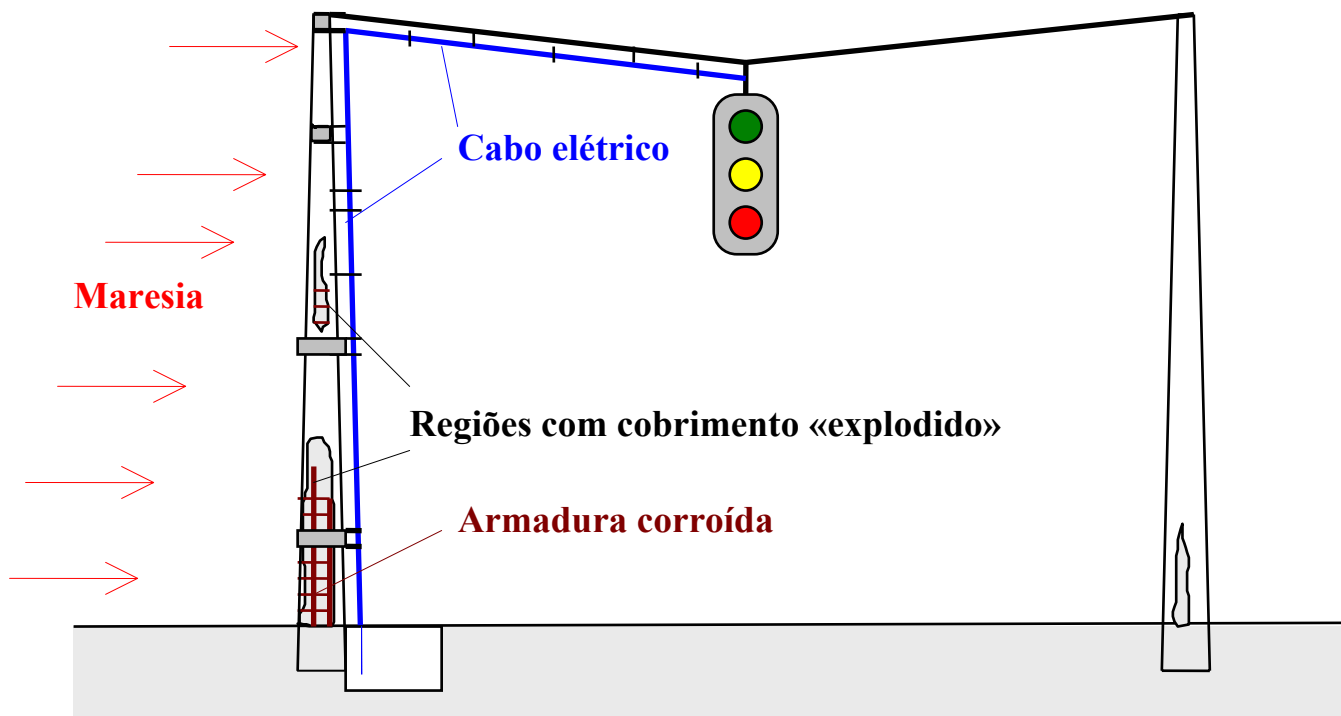
**FISSURAÇÃO** : Corrosão das armaduras de estribos e dos ferros longitudinais , com o descolamento do cobrimento.

**CAUSA PROVÁVEL DA FISSURAÇÃO**: A maioria dos postes de concreto armado na orla marítima tem corrosão de suas armaduras longitudinais e dos estribos. Isto se deve à ação dos cloretos contidos na maresia.

A corrosão dos postes que suportam cabos elétricos para sinais de trânsito (semáforos) é porém mais acentuada, levantando a hipótese de que correntes elétricas possam estar sendo induzidas nas armaduras acelerando o processo de corrosão eletrolítica. É necessário identificar se essa é realmente a causa. Estatisticamente porém, temos comprovado que a corrosão nesses poste é mais intensa que nos demais.

Fora da orla marítima esse tipo de corrosão também ocorre nos postes de concreto com semáforos, a degradação porém é mais lenta.

**OBSERVAÇÃO** : A queda do cobrimento de concreto das partes mais altas dos postes pode representar um risco para os pedestres. Em 1 dos postes que observamos pudemos constatar, de um dia para o dia seguinte, a queda de um volume de concreto de cerca de 1 litro, isto é cerca de 2 kilogramas .

**SOLUÇÃO** : Alguma proteção elétrica deve ser feita para esses postes. Resta avaliar no entanto o fator custo/benefício de uma solução desse tipo.
