## EXEMPLO N° 89:

**TIPO DE ESTRUTURA :** Travessa de apoio de longarinas premoldadas .

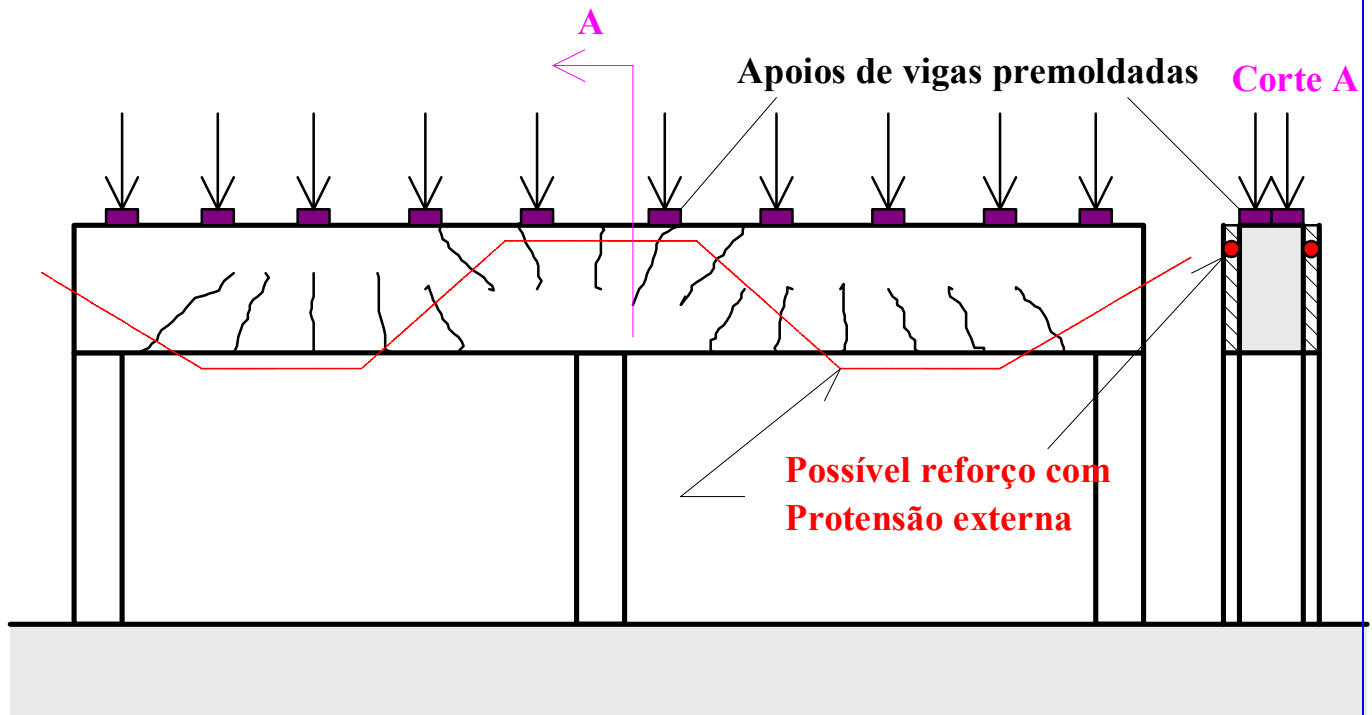
**ESQUEMA DAS FISSURAS :**

**TIPO DE FISSURA OBSERVADA :** Fissuração generalizada de flexão e de cisalhamento em todos os vãos e apoios .

**CAUSA DA FISSURAÇÃO :** Existem varias fissuras verticais e inclinadas , já tratadas, na face inferior , nas faces laterais , tanto nos vãos como sobre o apoio intermediário ( bordo superior). Essas fissuras devem ser originárias de possível excesso de carga do tráfego atual sobre as travessas e/ou de provável deficiência na análise estrutural inicial.

**SOLUÇÃO :** O aspecto visual da fissuração foi agravado pela recuperação feita com a colocação de massa epoxi com largura de 2 a 4 cm em fissuras que tinham apenas aberturas de cerca de 0,30mm . Certamente a estrutura está próxima do estado de "fissuração consolidada", isto é, já se formaram todas as fissuras e a partir de agora, com um aumento de carga, as fissuras já existentes vão aumentar de abertura. Isto sugere que o comportamento global da estrutura deve ser verificado, avaliando-se a segurança estrutural para cargas mais compatíveis com os veículos atuais.

Certamente é necessária uma protensão externa reforçando a estrutura como indicado na figura.

**OBSERVAÇÃO :** Mesmo antes de serem implementadas as medidas de reforço necessárias deve-se manter a observação permanente da estrutura para detectar eventuais surgimentos de novas fissuras ou o aumento da abertura das já existentes.
