EXEMPLO Nº 91:

TIPO DE ESTRUTURA : Travessa de apoio de longarinas premoldadas .

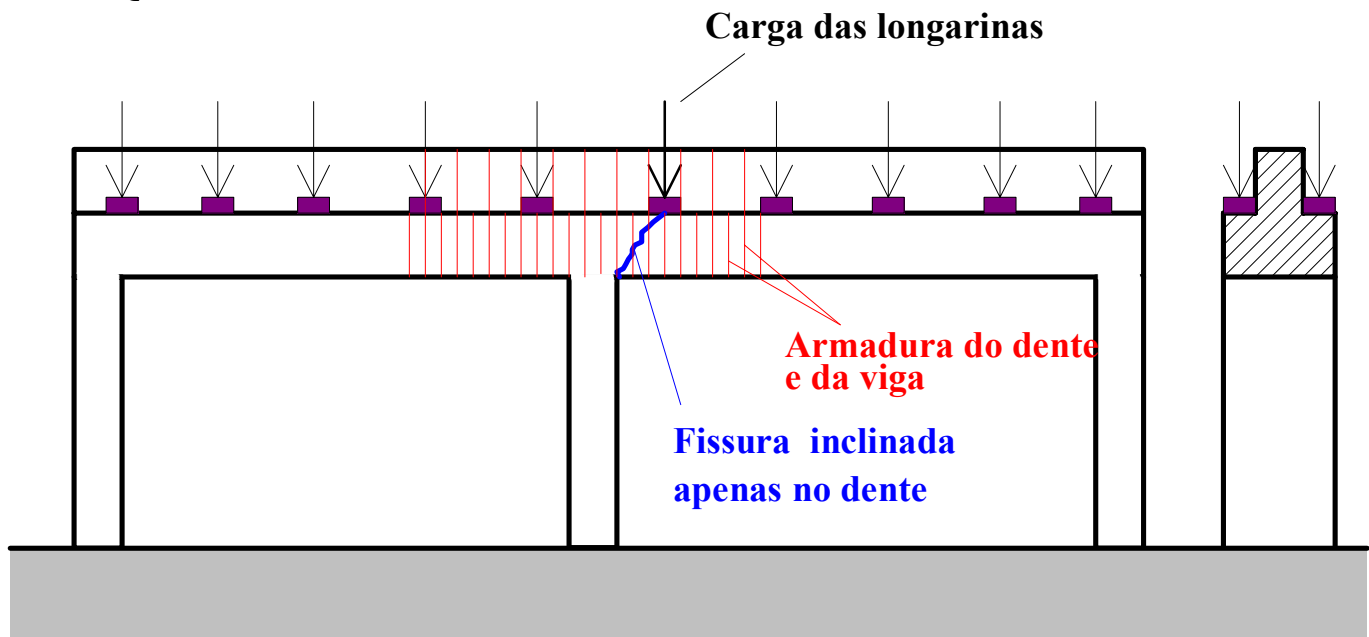
ESQUEMA DAS FISSURAS :

TIPO DE FISSURA OBSERVADA : Fissura inclinada na travessa próximo ao apoio central, imediatamente a direita do pilar .

CAUSA DA FISSURAÇÃO: A fissura inclinada no dente da travessa, a direita do pilar é oriunda do fendilhamento da biela que leva a carga da longarina mais próxima do pilar diretamente para esse pilar. O fato deveria ocorrer também com a longarina da esquerda, porém a resistência a tração do concreto pode ser maior aí e nada ocorreu .

SOLUÇÃO: Em projetos com situações semelhantes é necessário verificar o possível fendilhamento da biela criada pela transmissão direta de carga ao apoio e se preciso for colocar armadura de fretagem para reduzir a abertura dessa eventual fissura de fendilhamento. Num caso em que essa fissura já existe deve-se verificar também se essa biela já fissurada tem suficiente segurança à ruptura. Se não tiver, torna-se indispensável alargar o pilar de modo a garantir a transmissão da carga diretamente a esse pilar.

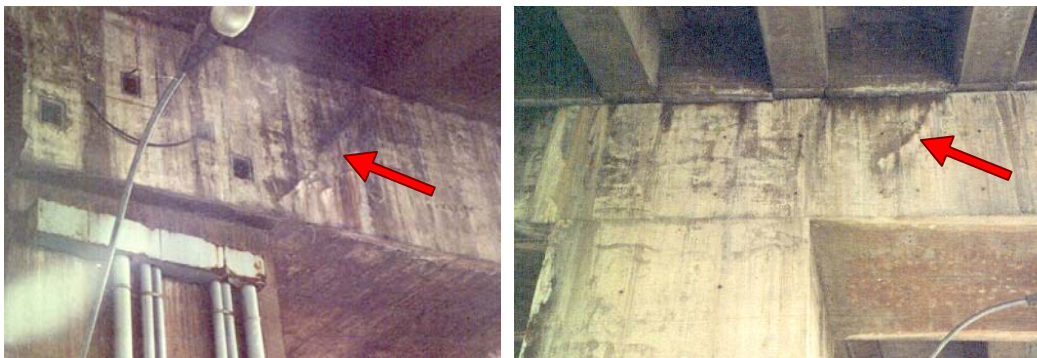
O calculista «suspendeu» a carga da longarina atuante no dente da travessa para a parte central alta da travessa e daí em diante a viga foi armada de modo usual . No entanto a estrutura não seguiu a hipótese do cálculo e a carga da longarina se dirigiu diretamente para o pilar formando uma biela comprimida e essa biela fendilhou.

Dois pórticos apresentaram o mesmo tipo de fissura
