EXEMPLO Nº 99:

TIPO DE ESTRUTURA : Estrutura em grelha de concreto armado suportando uma piscina olímpica (50metros) elevada do solo cerca de 5metros. Idade da obra , cerca de 20 anos.

FISSURAÇÃO : Fissuração e queda do cobrimento das armaduras das vigas.

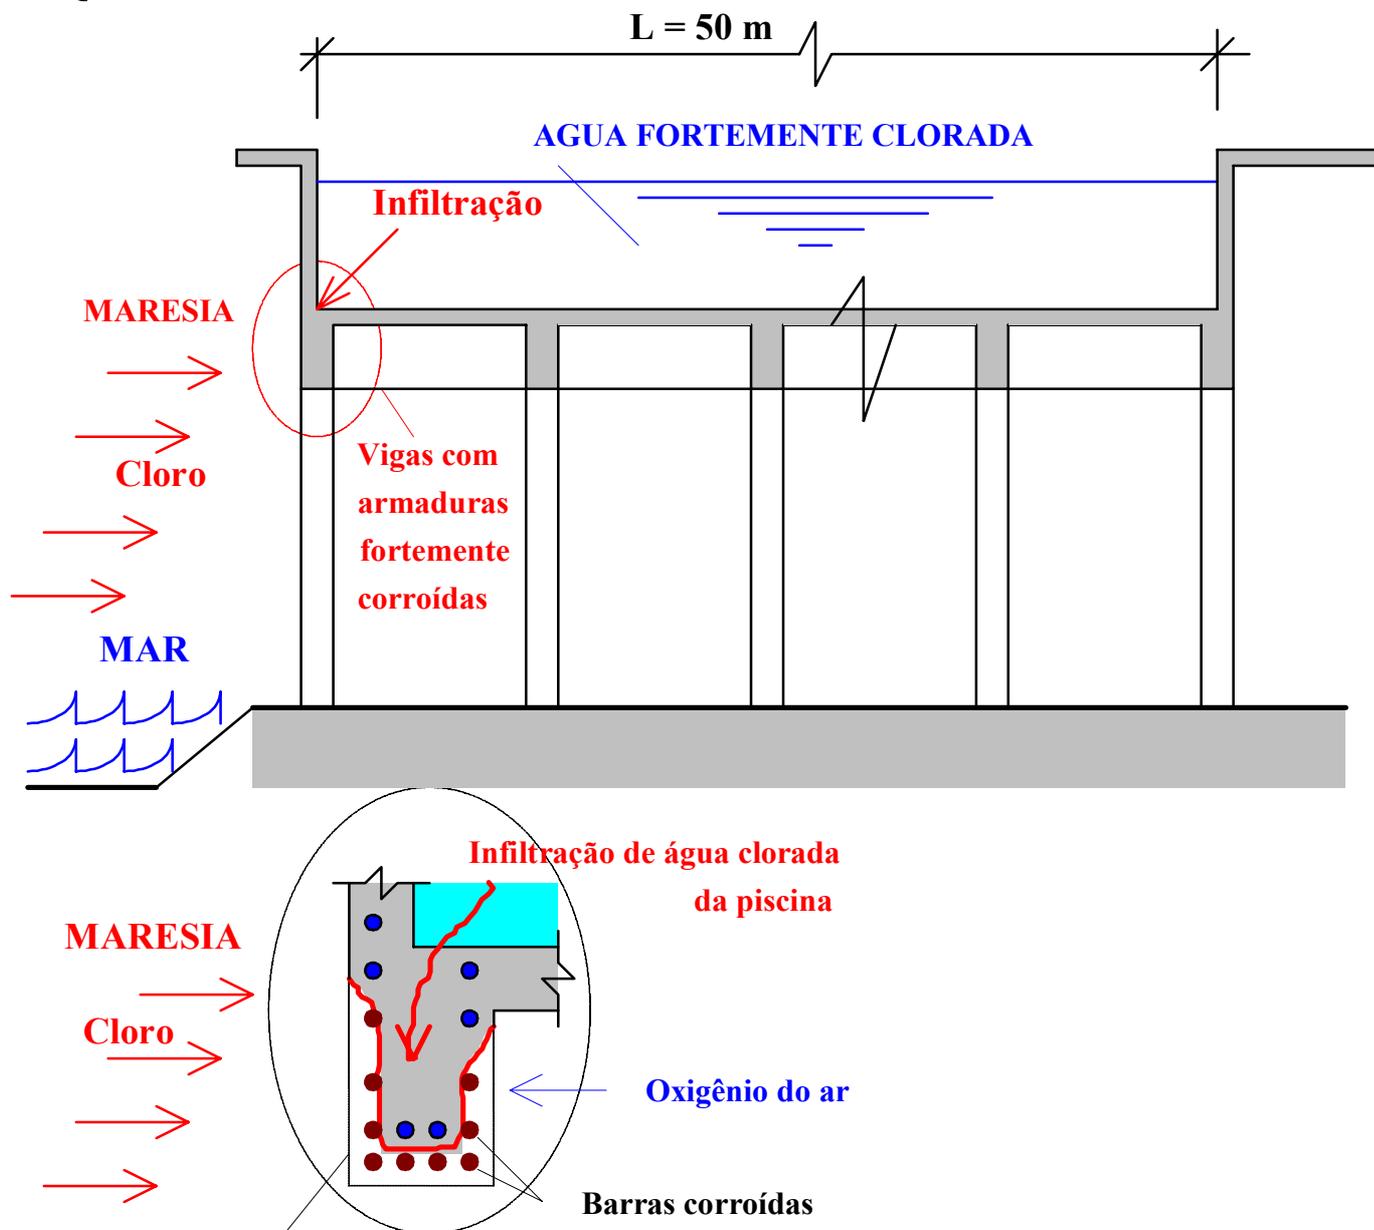
Cobrimento de concreto rompido deixando expostas as barras

CAUSA DA FISSURAÇÃO: O cloro contido na água da piscina e na maresia ataca e destrói a camada passivadora que protege as barras de aço e a partir de então o oxigênio do ar começa a oxidar as barras, formando a ferrugem que é uma substância expansiva. Ao se expandir, a ferrugem rompe o cobrimento de concreto da barra oxidada. Essa ruptura longitudinal do cobrimento já indica um adiantado estado de corrosão das armaduras.

SOLUÇÃO : Eliminar as infiltrações da água da piscina, recompondo a impermeabilização interna da piscina. Substituir as armaduras corroidas. Refazer o cobrimento das vigas com argamassa epóxica bem adensada e bem acabada. Proteger a superfície do argamassa com material impermeável. Em obras novas usar cobrimento de concreto de 7 a 9cm executado com concreto de alto teor de cimento, bem lançado (sem segregação), bem adensado e principalmente bem curado. O cálculo e o detalhe das armaduras nos cantos da piscina deve ser feito com barras inclinadas e com tensão baixa no aço para reduzir a fissuração e as infiltrações. A impermeabilização deve ser resistente à ação do cloro.
