Corrosão do Concreto e “Stress Corrosion” no Aço de Protensão

"A EXPERIÊNCIA BRASILEIRA DAS ADUTORAS DO RIO DE JANEIRO"

A EXPERIÊNCIA BRASILEIRA DAS ADUTORAS DO RIO DE JANEIRO

Histórico e causa fundamental do insucesso da 2a. Adutora do Ribeirão das Lajes ao Rio de Janeiro

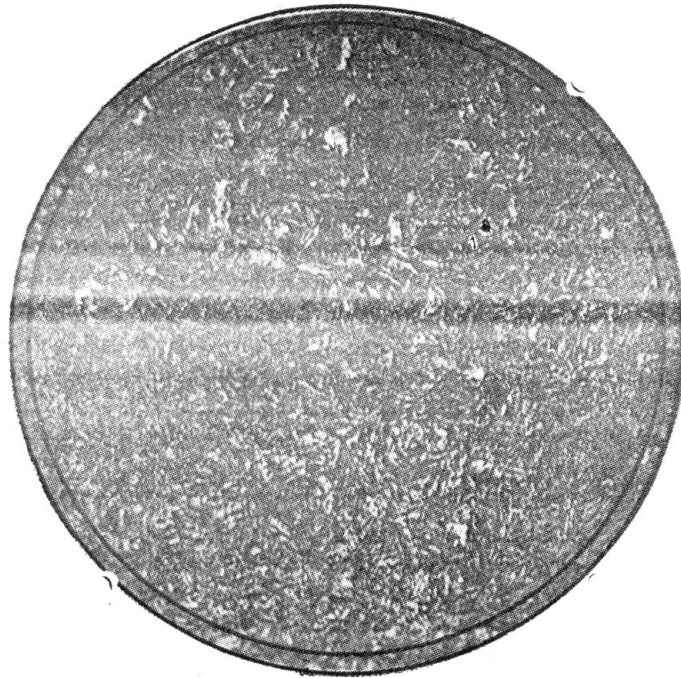
Microfotografia focalizando a estrutura do arame remetido ao INT pela TETRACAP, como sobra do que foi utilizado na construção dos tubos da 2.^a adutora de Ribeirão das Lages: MARTENSITA relativamente grosseira.

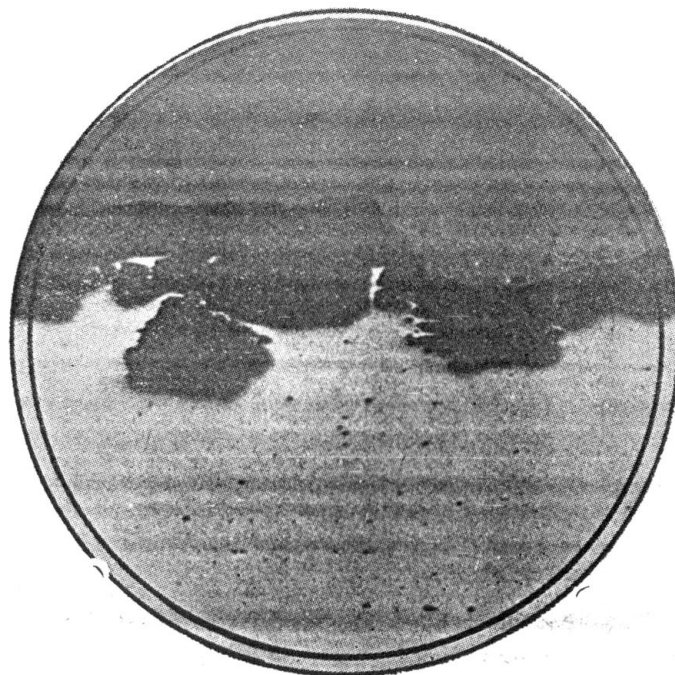
Microfotografia de um corte longitudinal do arame acima mostrando intensa corrosão superficial, porém ausência absoluta de "stress-corrosion".
A espessura da camada de ferrugem, na zona focalizada, varia de 0,14 a 0,40mm.

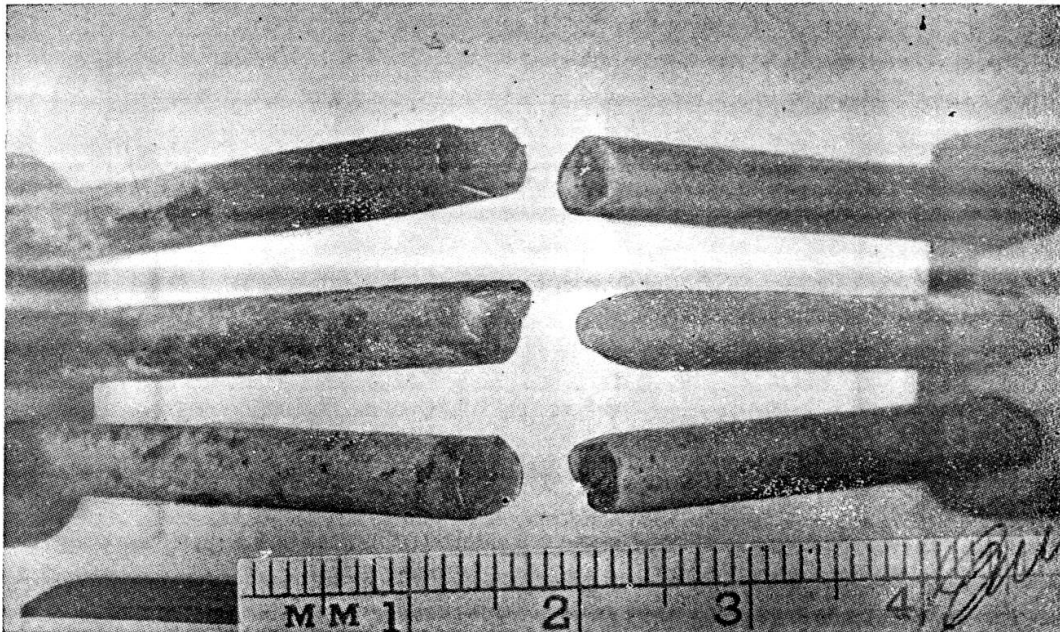
Macrofotografia focalizando as superfícies de fratura naturais, ocorridas no acidente do km 47, com exceção do arame central da direita, que foi colhido do km 37

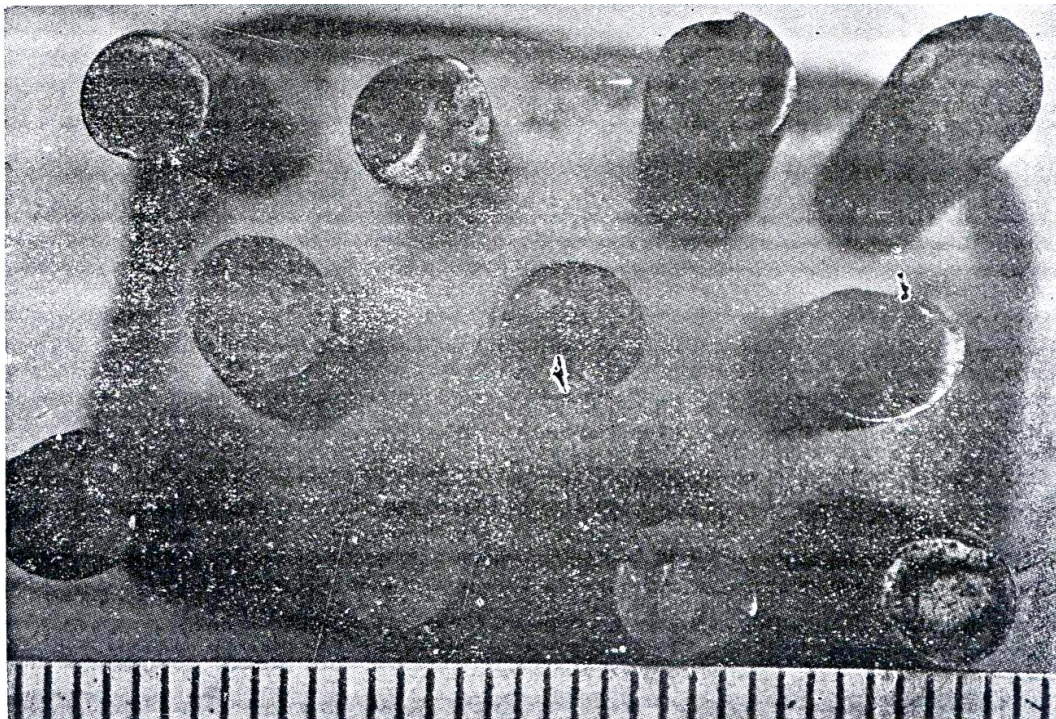
Macrofotografia focalizando de t^opo, as superfícies de fratura naturais dos arames colhidos no acidente do km 47, por onde se nota ausência de estrição, o que para aços do tipo, traduz descontinuidade da matéria metálica.

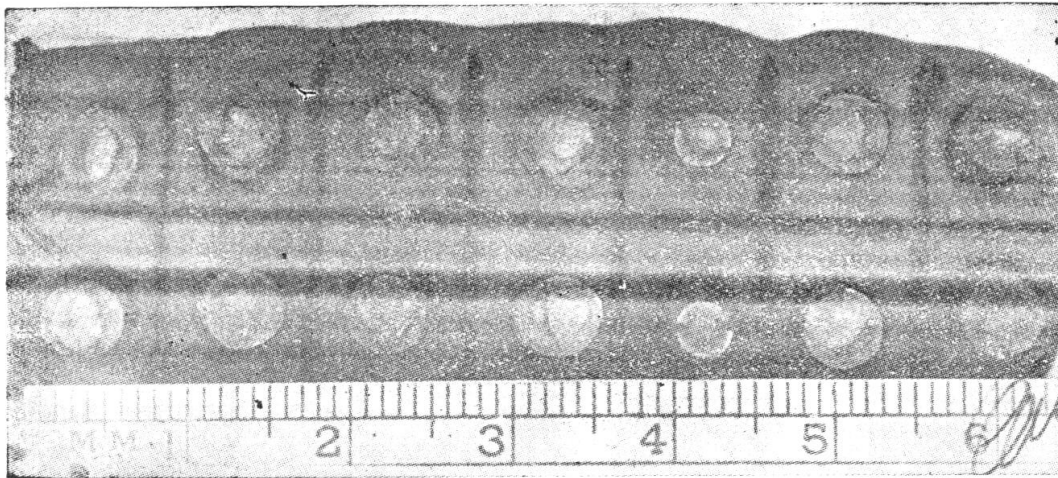
Macrofotografia focalizando as superfícies de rutura obtidas em ensaios de tração realizados no INT, em corpos de prova colhidos do tubo acidentado no km 47 e que corresponderam, da esquerda para a direita, às seguintes cargas totais de rutura, em quilogramas: 2030, 1390, 2020, 1280, 2700, 1230 e 1000. Nota-se nitidamente, que apenas o arame correspondente à carga de rutura total de 2700 kg, ou seja, carga unitária de 144 kg/mm^2 , apresenta apreciável estrição e portanto, alongamento, o que constitui evidentemente, uma característica do arame especificado para a obra. Os demais, já sofreram influência, em graus variados, do fenômeno de "stress-corrosion", hajam vista de um lado, suas fraturas praticamente sem estrição e de outro, os valores da carga de rutura, consideravelmente baixos

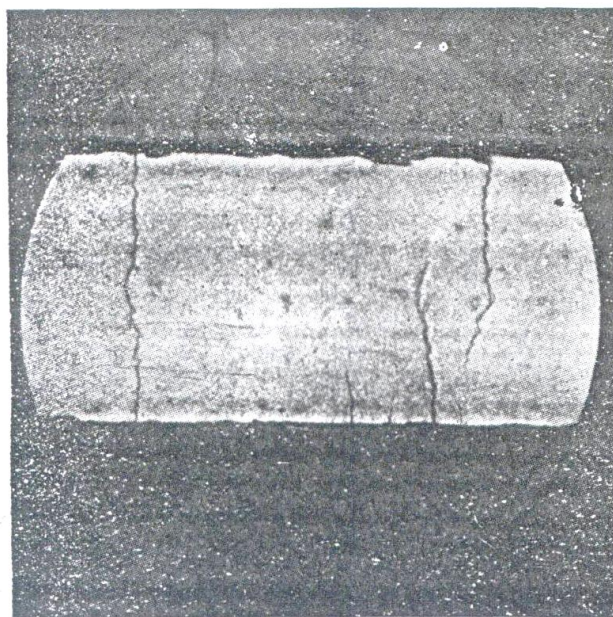
Macrofotografia de um corte longitudinal de um arame do tubo acidentado no km 47. Notam-se penetrações profundas de "stress-corrosion", vasando uma delas lado a lado, o arame.

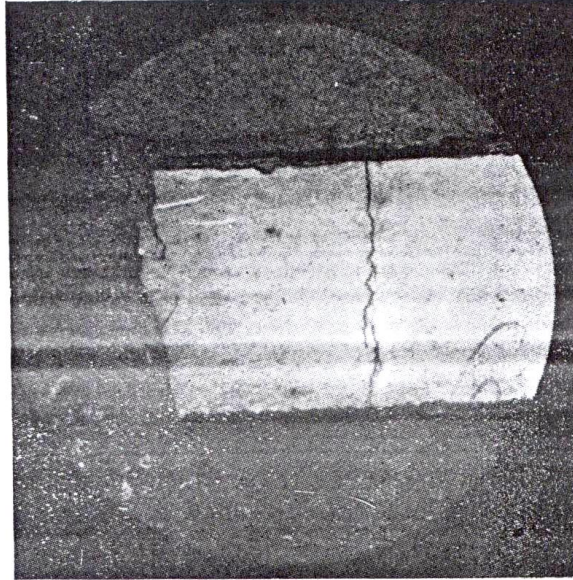
Macrofotografia de outro corte longitudinal, interessando uma superfície de fratura natural ocorrida no km 47. Vê-se que a fratura acompanhou exatamente as fissuras de “stress-corrosion”.

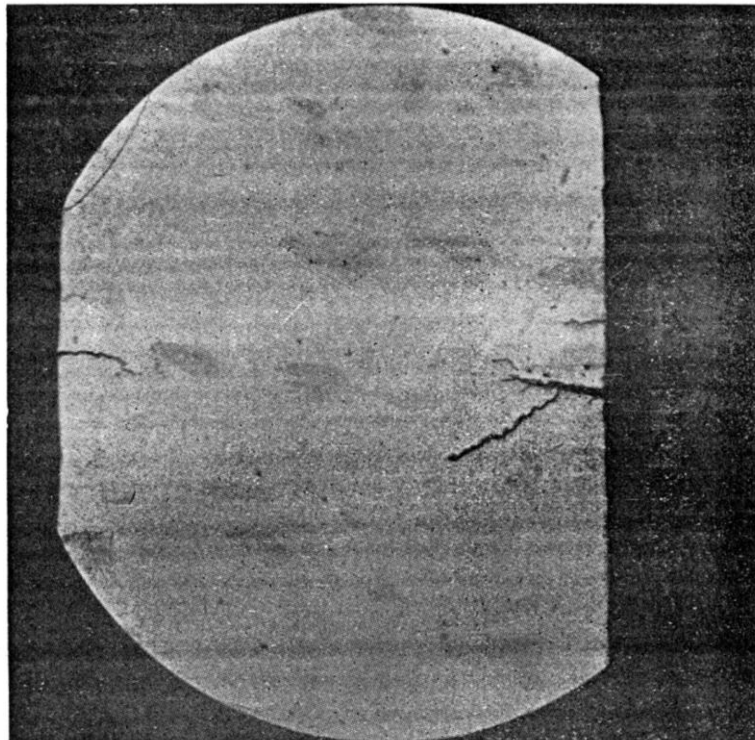
Macrofotografia de um corte longitudinal passando próximo de um diâmetro, em arame do tubo rompido no km 47. Outras fissuras de “stress-corrosion”.

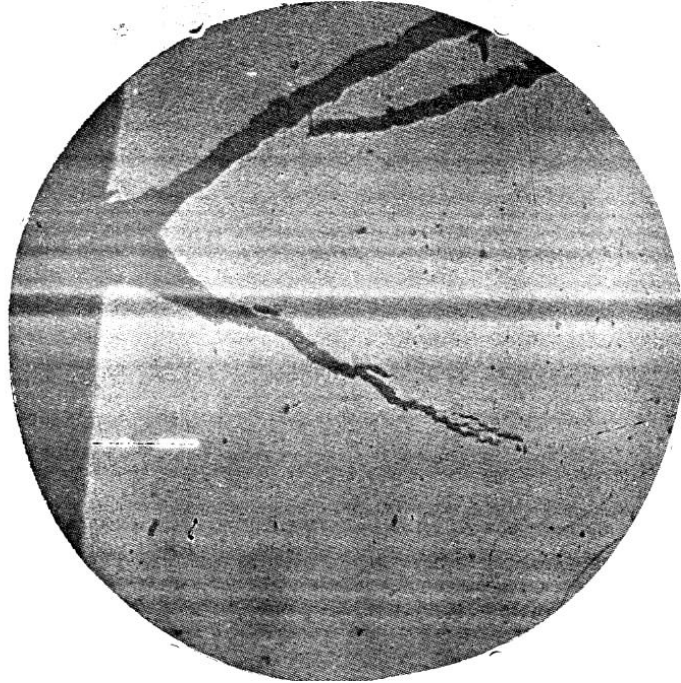
Microfotografia de um corte longitudinal, interessando fissuras de
"stress-corrosion", em arame do km 47.
Sem ataque. x 65

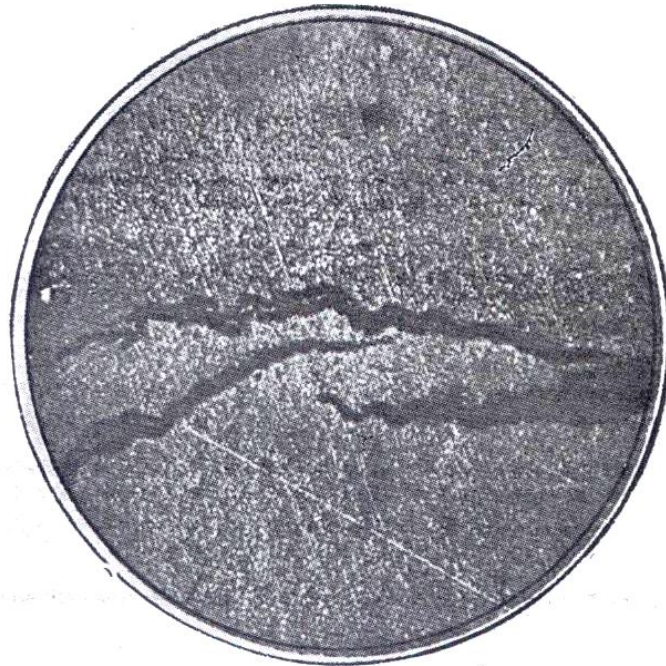
Microfotografia interessando um conjunto de fissuras de "stress-
corrosion" ainda em arame do acidente do km 47.
Ataque: nital. x 95

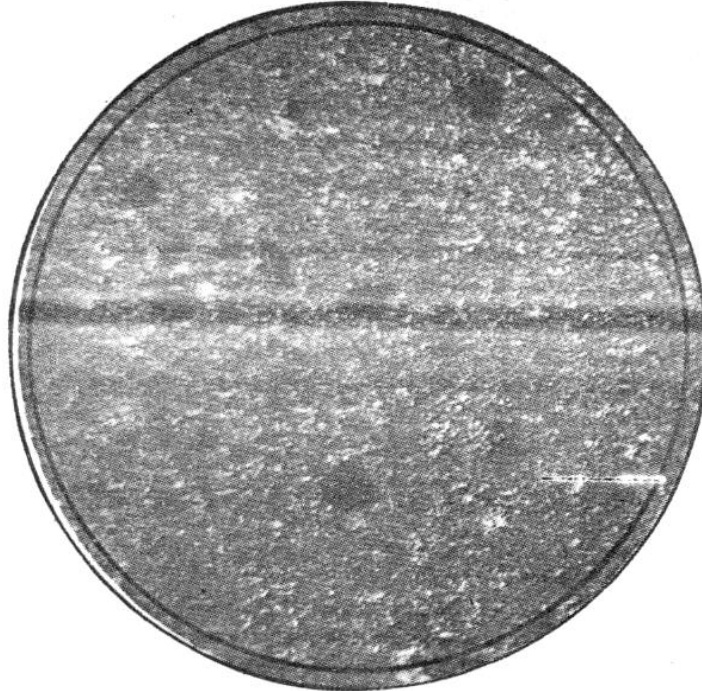
Microfotografia focalizando a estrutura do aço de um corpo de prova de arame do km 47, tracionado no INT e rompido com 1280 kg.:
SORBITA com pouca TROOSTITA.

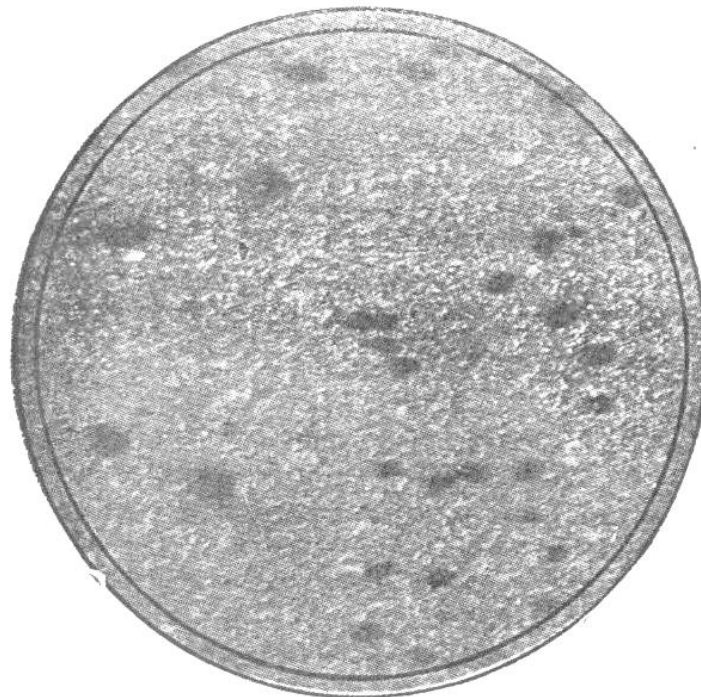
Microfotografia focalizando a estrutura do aço de um corpo de prova de arame do km 47, tracionado no INT e rompido com 1230 kg.:
SORBITA com abundante TROOSTITA.

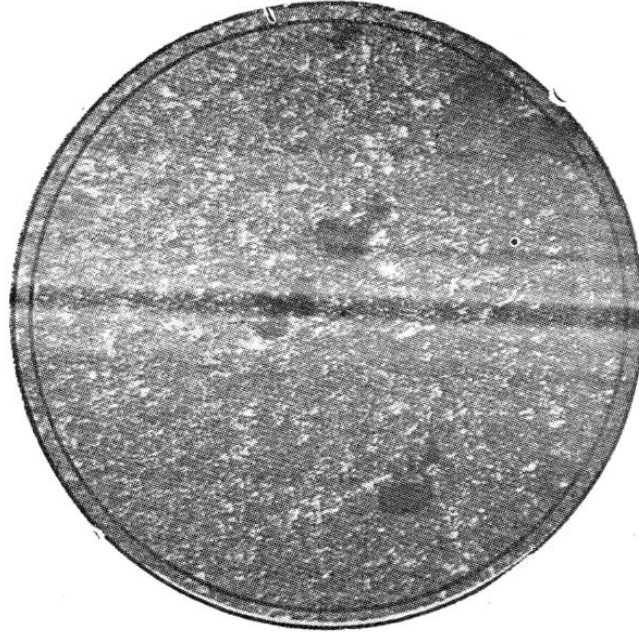
Microfotografia focalizando a estrutura do aço de um corpo de prova de arame do km 47, tracionado no INT e rompido com 1000 kg.:
SORBITA com pouca TROOSTITA.

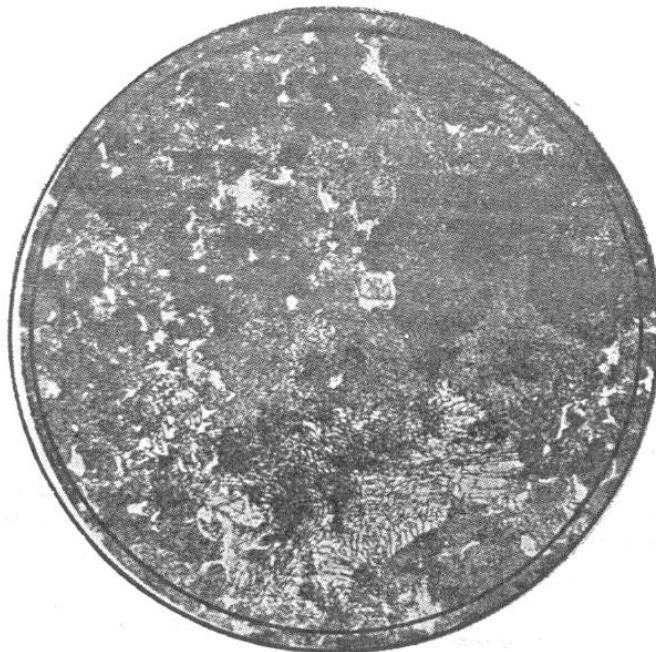
Microfotografia focalizando a estrutura de um arame proveniente do tubo acidentado no km 47, depois de submetido a recozimento: perlita com rara ferrita (título fictício 0,7% de carbono).

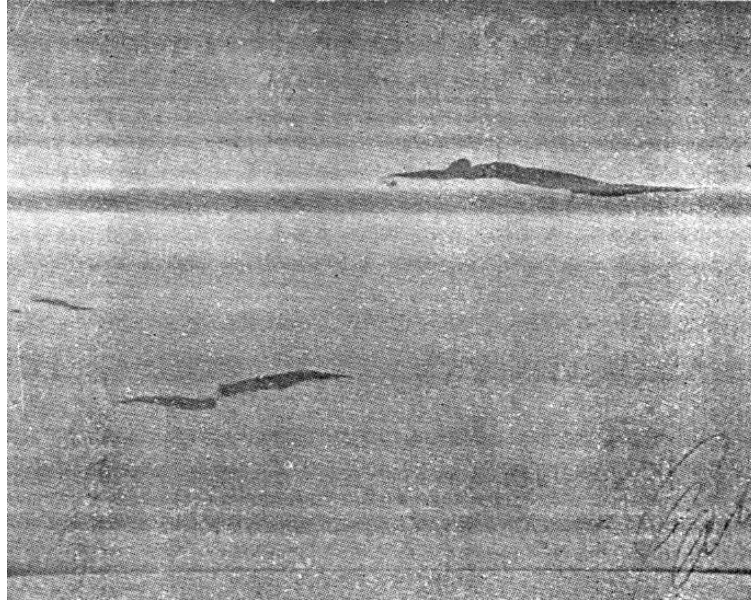
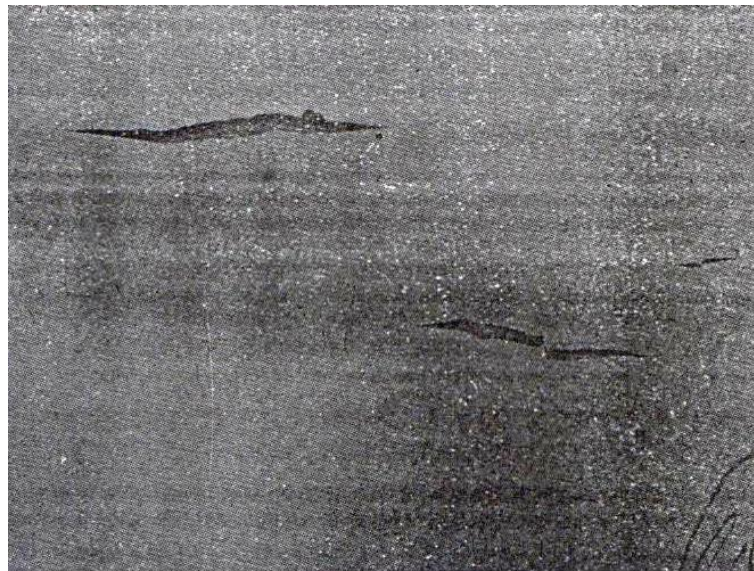
1.^a RUTURA (km 47)

Aspectos fotográficos das ruturas sofridas pela camisa de aço do tubo rompido no km 47. Em cima, aspecto tomado pela face em contato direto com os arames, cujas marcas são bem visíveis, em sentido normal ao eixo das ruturas. Em baixo, a mesma região, focalizada pela face oposta, isto é, a que estava em contato com o tubo de concreto.

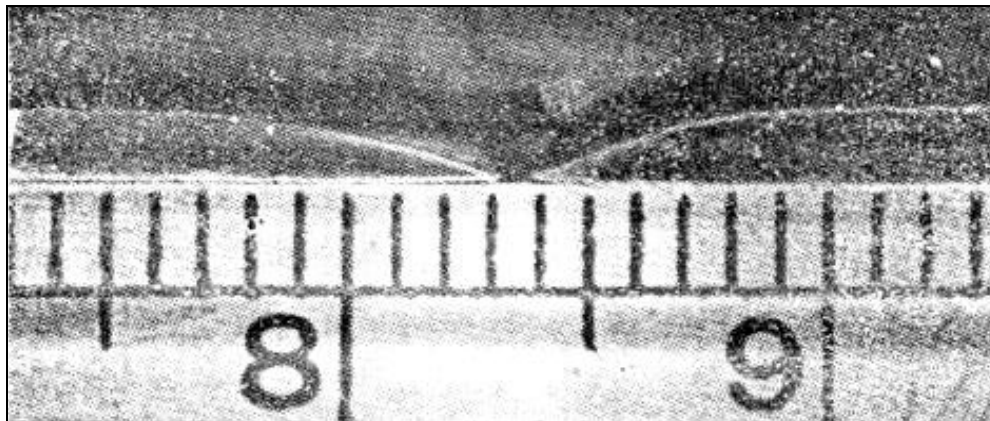
1.^a RUTURA (km 47)

Macrofotografia de dois cortes normais às ruturas da chapa do km 47, mostrando claramente, pela destruição acentuada do aço, o sentido da corrosão de fora para dentro.

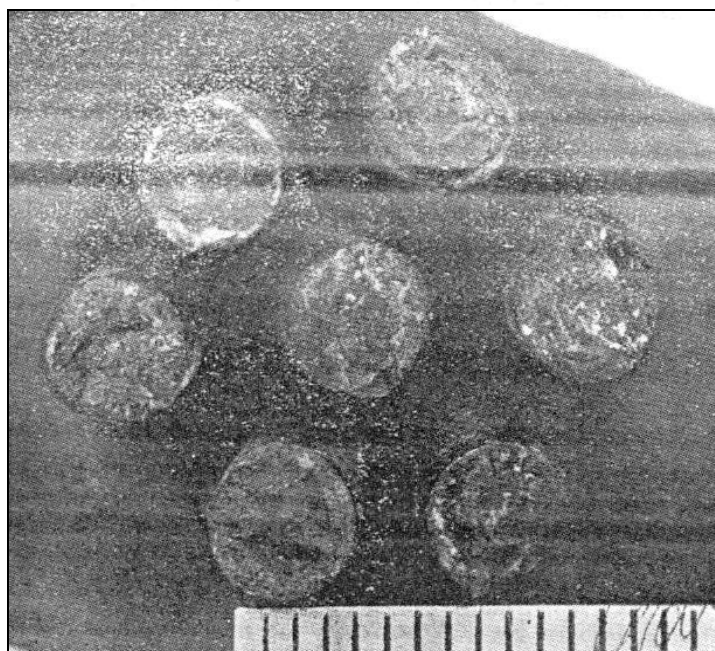
2.^a RUTURA (km 37)

Macrofotografia focalizando, de t^opo, as superfícies de fraturas naturais, em arames colhidos no tubo acidentado no km 37 (2.^a rutura ocorrida na linha). Nota-se ausência de estrição, o que denota, para o tipo de aço que representam os arames, descontinuidade da matéria metálica (corrosão).

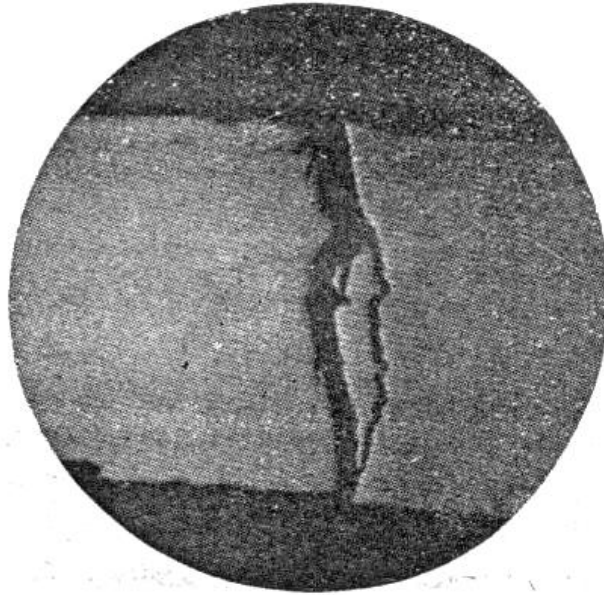
2.^a RUTURA (km 37)

Macrofotografia de um corte longitudinal de um arame do tubo acidentado no km 37 (2.^a rutura). Notam-se duas profundas penetrações de “stress-corrosion”, vasando lado a lado, o arame.
Sem ataque. x 10

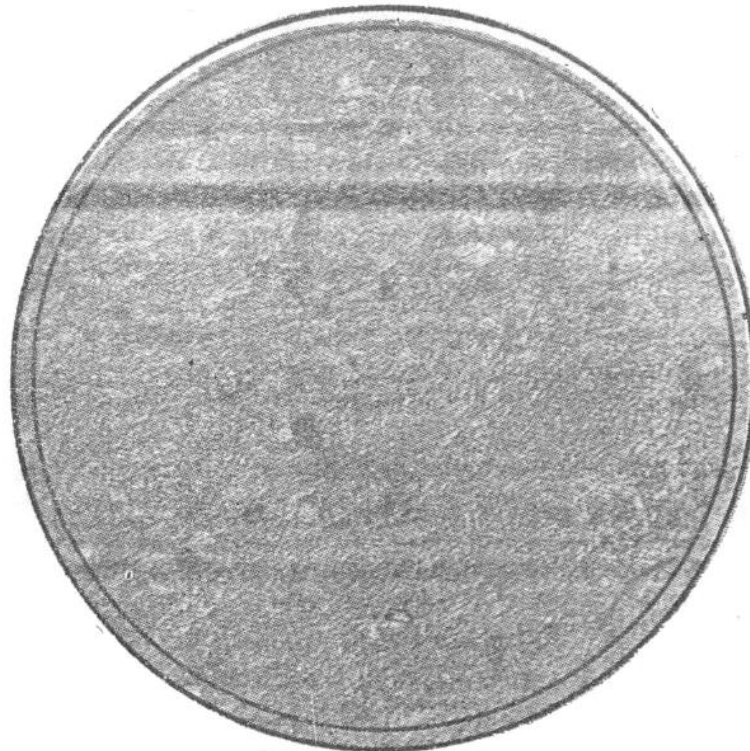
2.^a RUTURA (km 37)

Microfotografia focalizando a estrutura do aço de um arame colhido do tubo acidentado no km 37 (2.^a rutura): MARTENSITA FINÍSSIMA.
Ataque: nital x 500

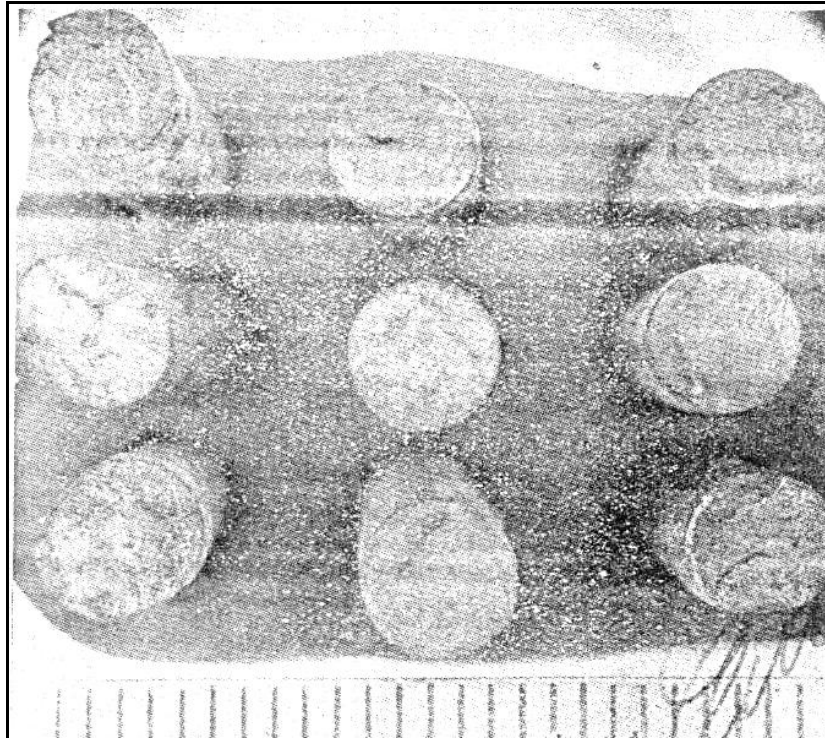
3.^a RUTURA (km 37)

Macrofotografia focalizando, de t^opo, as superfícies de fratura naturais, em arames colhidos do tubo acidentado no km 37 (3.^a rutura). Nota-se ausência de estrição, o que significa para o tipo de aço que representam os arames, descontinuidade de matéria metálica (corrosão).

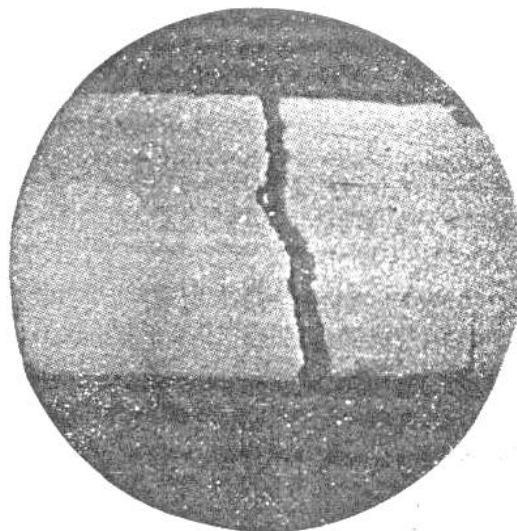
Macrofotografia de um corte longitudinal de um arame de tubo acidentado no km 37 (3.^a rutura). Nota-se profunda penetração de "stress-corrosion", vasando lado a lado, o arame.

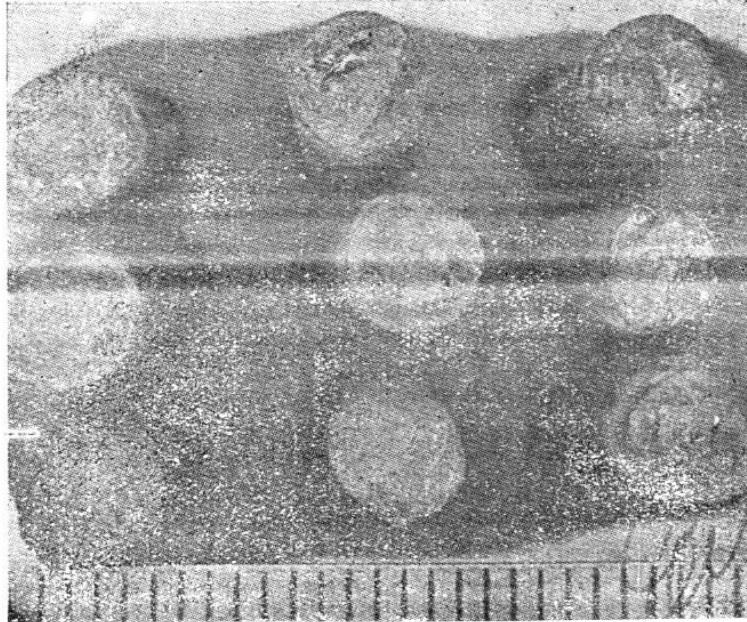
4.^a RUTURA (km. 32)

5.^a) A rutura do km. 32, foi a única em que não se constatou nas amostras colhidas, nenhum aspecto típico de “stress-corrosion”, mas foi também a única, em que os arames se apresentaram num estado de corrosão superficial tão intenso, o que deve ter alguma relação com a maior permeabilidade da argamassa naquele tubo.

Macrofotografia focalizando, de t^opo, as superfícies de fratura naturais, em arames colhidos no tubo acidentado no km. 32 (4.^a rutura ocorrida na linha). Nota-se ausência de estrição, o que traduz, para o tipo de aço que tais arames representam, descontinuidade da matéria metálica (corrosão).

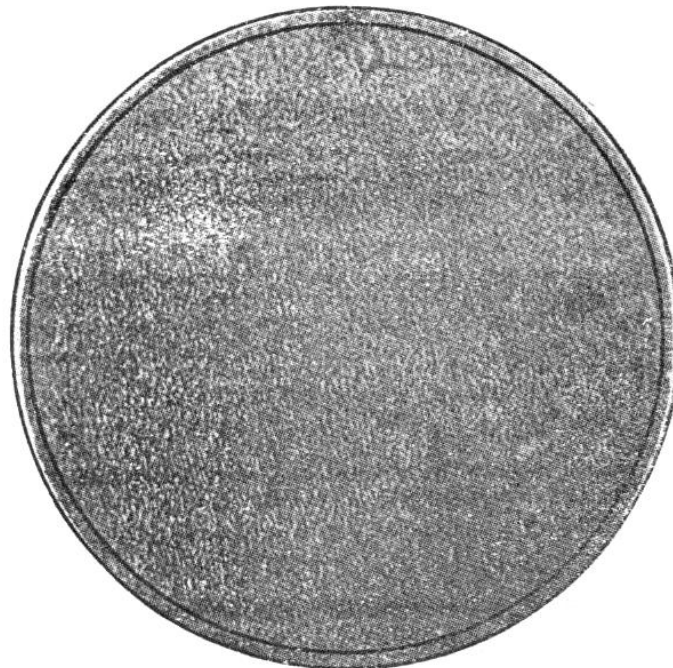
Microfotografia focalizando a estrutura do aço de um arame colhido do tubo acidentado no km. 32 (4.^a rutura): SORBITA.
Ataque: nital. x 500

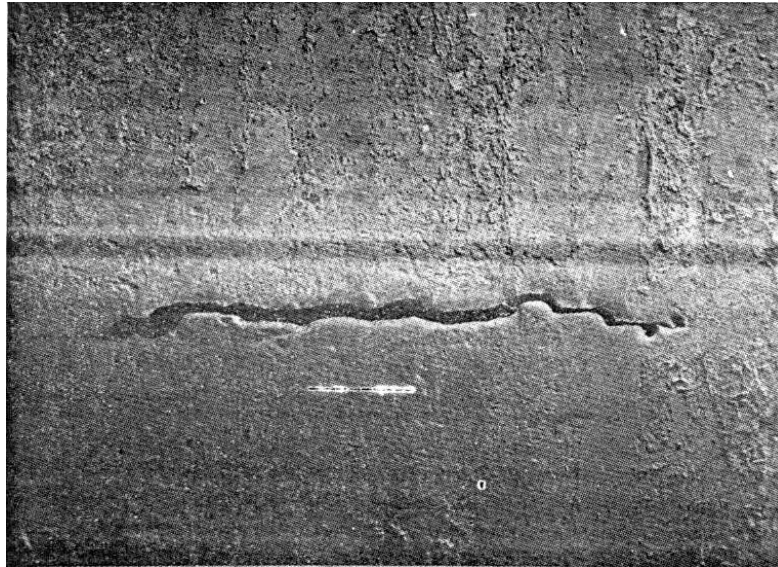
4.^a RUTURA (km 32)

Aspecto fotográfico de uma rutura da camisa do tubo acidentado no km 32 (4.^a rutura). Vista tomada pela face externa da camisa. Pela destruição visível dos bordos dos lábios da rutura, torna-se evidente que houve um processo de corrosão desenvolvido de fora para dentro.

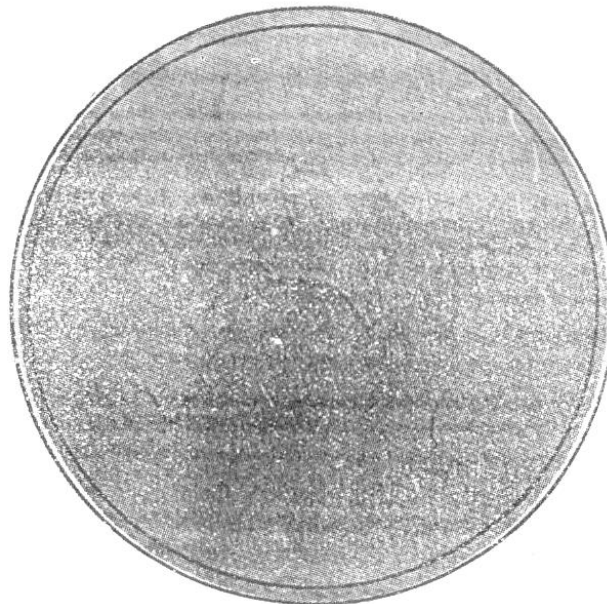
Microfotografia focalizando a estrutura do aço da camisa do tubo acidentado no km 32 (4.^a rutura): ferrita com rara perlita (título fictício de 0,1% de carbono).
