1931 - PONTE SOBRE O RIO JEQUITAÍ / MG

121⁰ PROJETO DE EMÍLIO BAUMGART

Prof.. Eduardo C. S. Thomaz Notas de aula

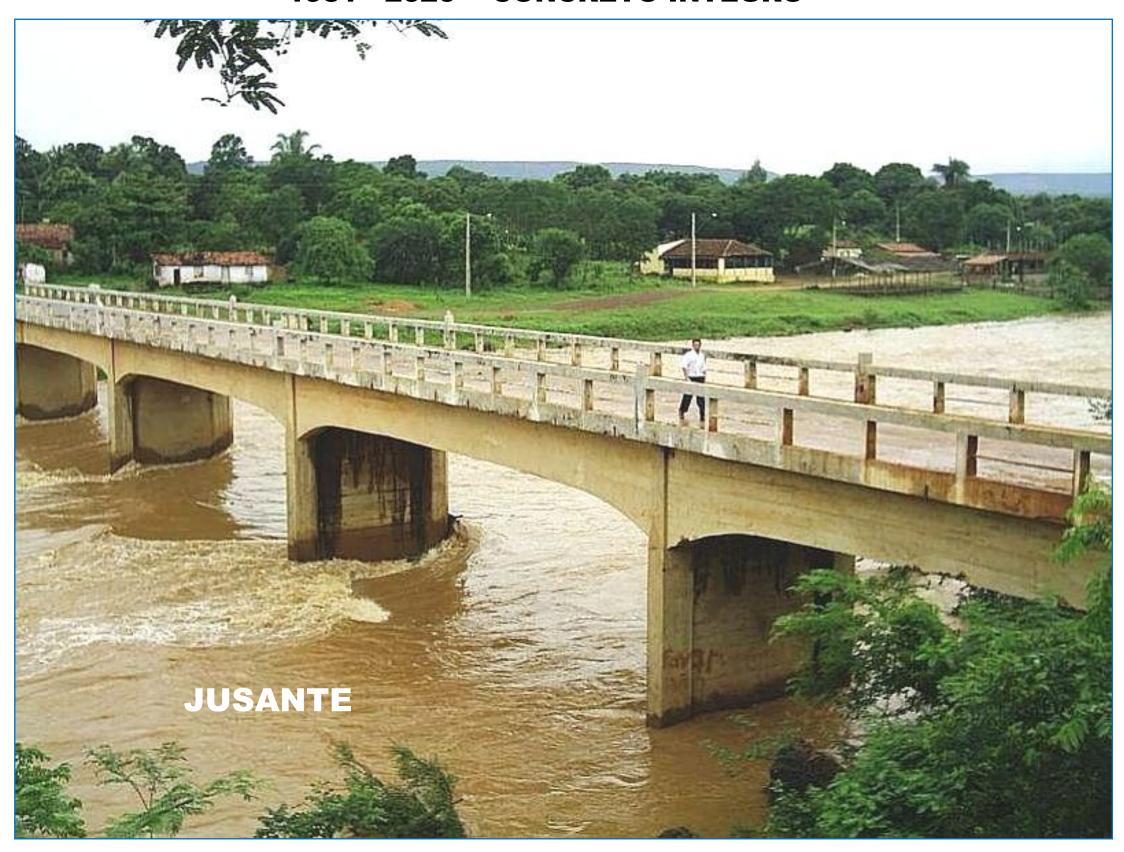
1931 - 2020 - CONCRETO ÍNTEGRO

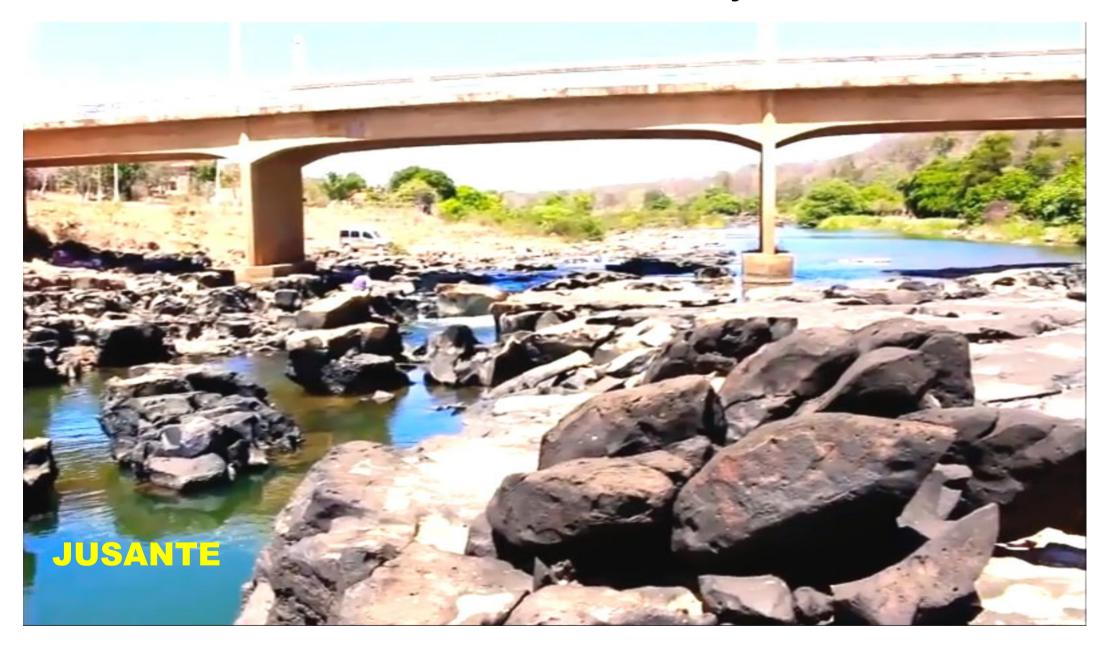
2020 - POUCA ÁGUA = BLOCOS DE FUNDAÇÃO APARENTES

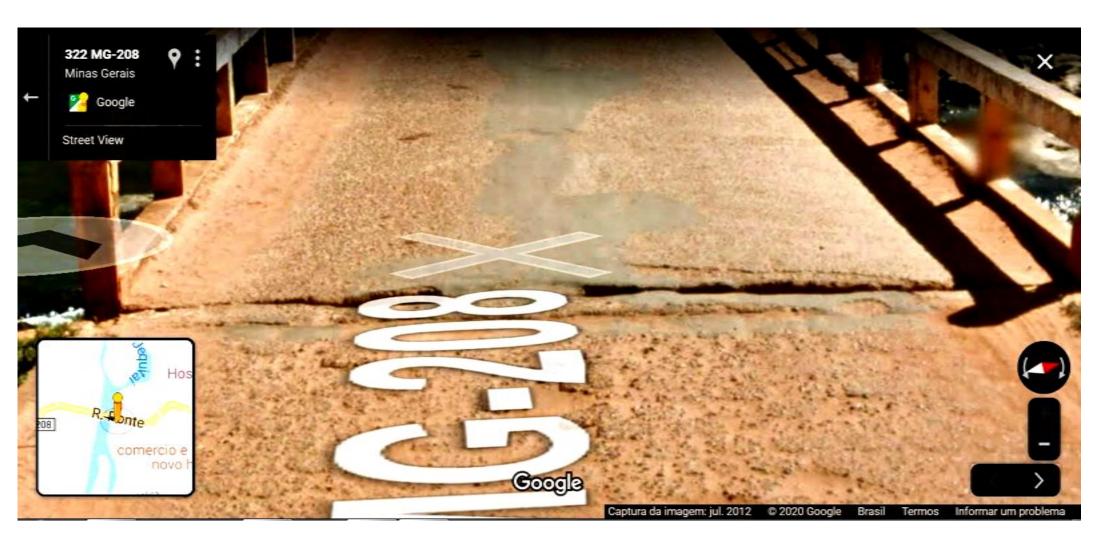
ZOOM - EXTREMIDADE DA PONTE - LADO DE JEQUITAÍ

É evidente a má conservação da pavimentação.

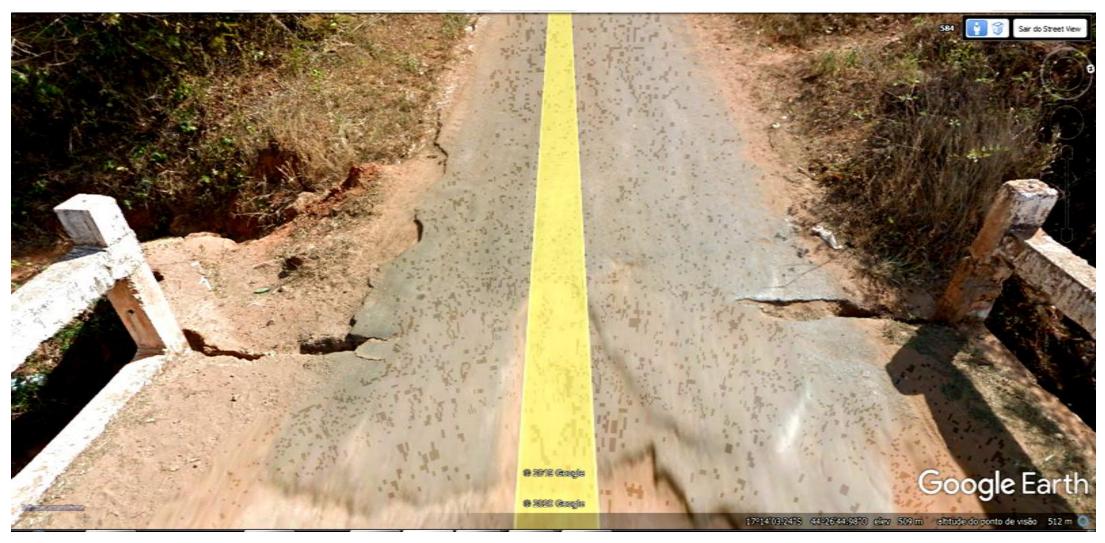
ZOOM - EXTREMIDADE DA PONTE - LADO OPOSTO A JEQUITAÍ

A dilatação térmica máxima de um tabuleiro de 100 metros, quando ensolarado, é da ordem de 10mm em cada extremidade da ponte, não sendo causa para essa grande abertura no pavimento. Nos atuais projetos de pontes são usadas lajes de transição, apoiadas na ponte e no terreno, para evitar essas falhas nos pavimentos, É evidente a má conservação da pavimentação.
