### EXEMPLO Nº 104:

**TIPO DE ESTRUTURA:** Marquises de concreto armado .

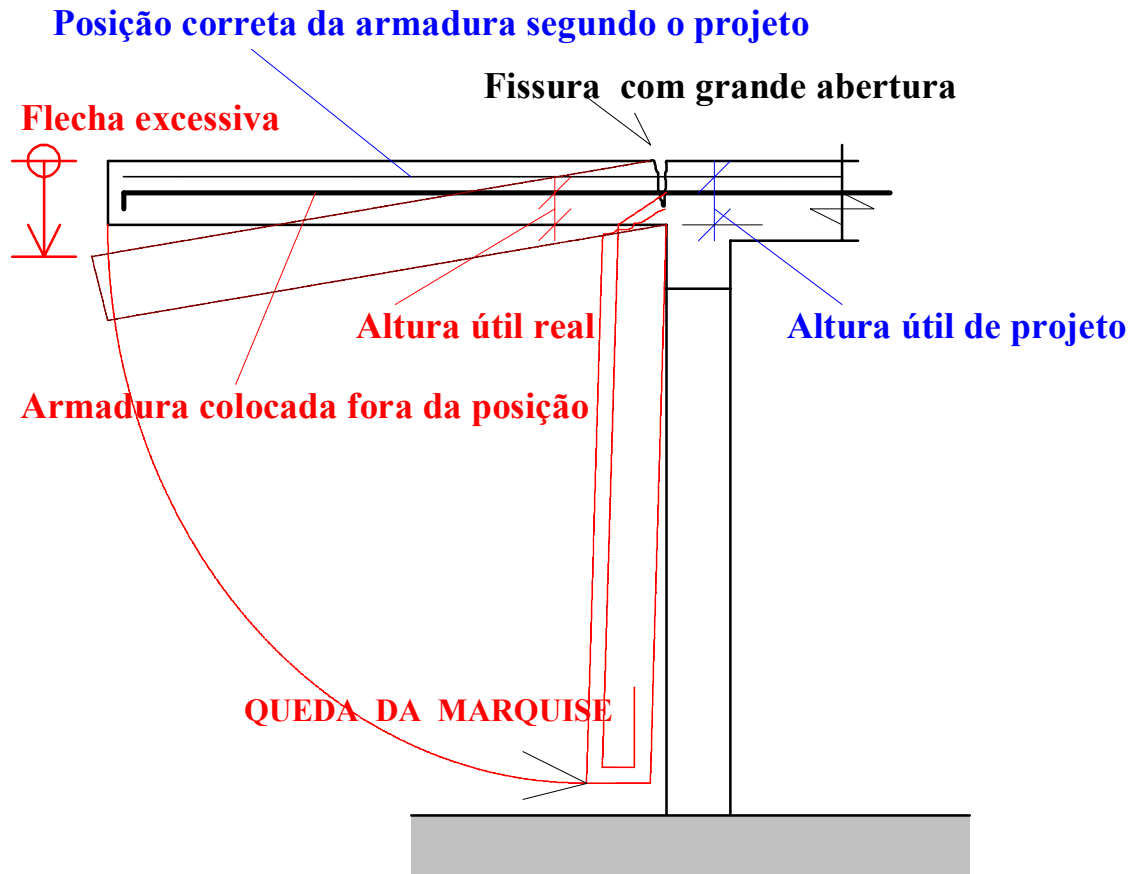
**ESQUEMA :**

**FISSURAÇÃO :** Fissuração excessiva no engaste da marquise , deformação excessiva ou mesmo queda da marquise .

**CAUSA DA FISSURAÇÃO:** Durante a fase de execução a armadura da marquise ou foi colocada na posição errada ou foi deslocada da posição correta pelo peso do concreto durante a concretagem. A altura útil da estrutura ficando reduzida, a resistência da marquise diminui. Dependendo de quanto for o deslocamento vertical da armadura teremos uma gradação nas consequências. Começando com fissuração excessiva, grandes deformações na extremidade da marquise até o limite de se ter a ruptura por flexão da marquise como indicado na figura.

**OBSERVAÇÃO:** Essa falha de posicionamento das armaduras superiores também ocorre nas lajes internas das edificações. No entanto, nessas lajes, que têm apoio nos 4 lados, existe uma redistribuição de esforços internos, de modo que a ruptura total não ocorre como consequência inevitável do erro de execução. Mas surgem flechas acentuadas e grandes aberturas de fissuras nas lajes.

Nas marquises, que são estruturas isostáticas, as consequências são graves e imediatas.

**SOLUÇÃO :** Na maioria dos casos em que a armadura de uma marquise fica fora da posição de projeto a recuperação da estrutura é muito onerosa e a melhor solução ainda é o refazimento da estrutura com a armadura na posição correta. Felizmente as consequências dessa falha de execução se evidenciam imediatamente após a retirada do escoramento da marquise e as medidas reparadoras são inadiáveis.
