Exemplo nº 14

**TIPO DE ESTRUTURA:** Pontes de concreto armado ou de concreto protendido

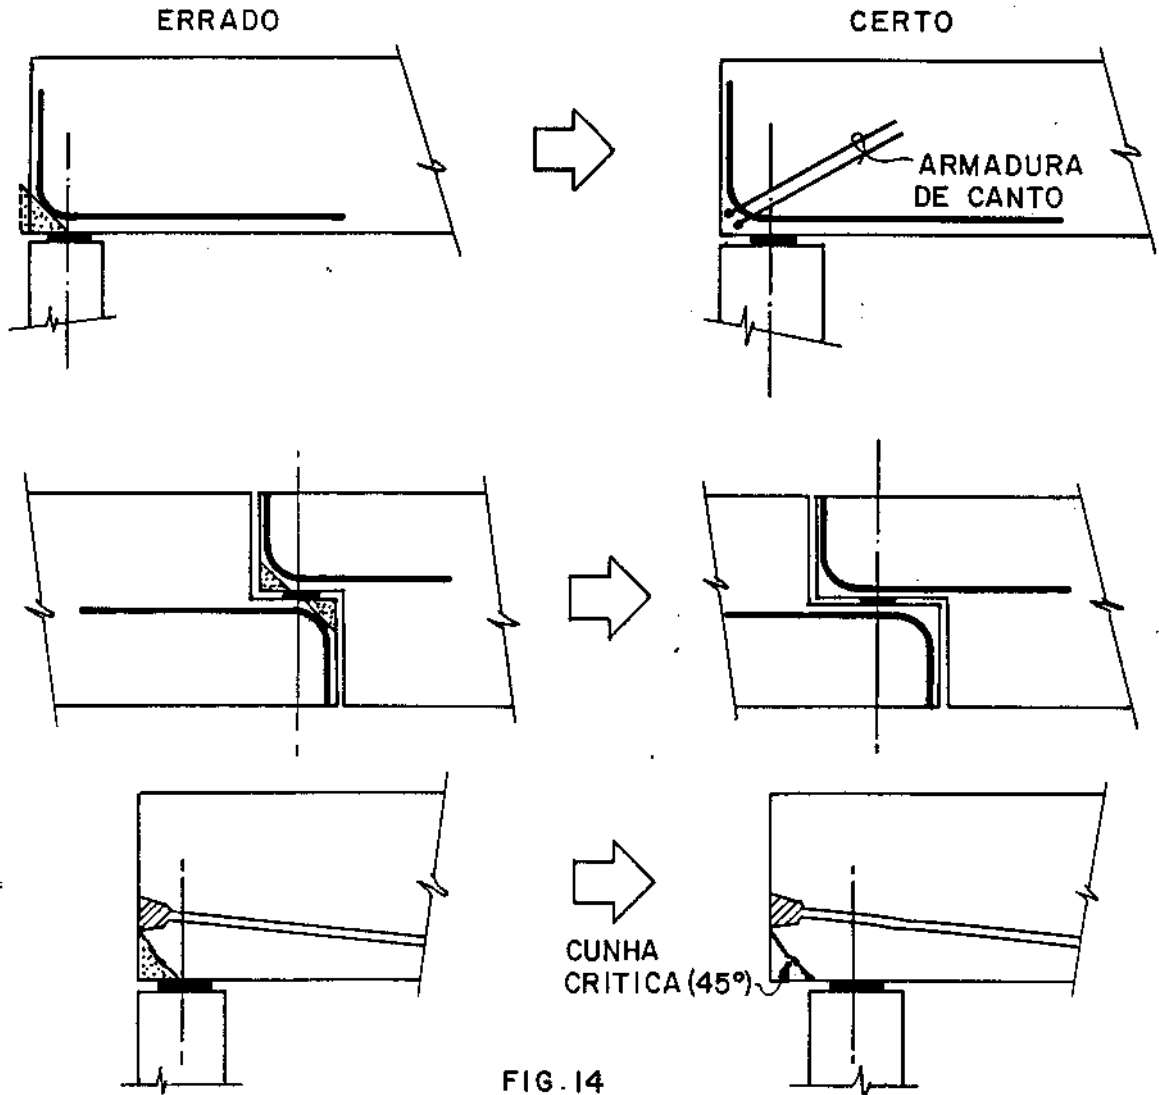
FIG.14

**FISSURAÇÃO:** Fissuras inclinadas a  $45^\circ$  tangentes à armadura dobrada ou à placa de ancoragem dos cabos de protensão

**CAUSA DA FISSURAÇÃO:** Falta de armadura no canto da viga. As grandes tensões de compressão dos apoios provocam a ruptura do canto da viga num plano tangente à barra dobrada ou a placa de ancoragem

**OBSERVAÇÃO:** Esse tipo de fissuração é muito frequente podendo ser considerado como falha grave de detalhamento das armaduras.

**SOLUÇÃO:** Projetar o apoio com largura adequada de modo que o início da curva da barra de concreto armado se dê além da extremidade da placa de apoio (Ver figura acima). No caso do concreto protendido, o cabo mais baixo deve ter uma posição tal que a placa de apoio fique além da "cunha crítica".
