Exemplo nº 29

TIPO DE ESTRUTURA: Estruturas em quadro de concreto armado

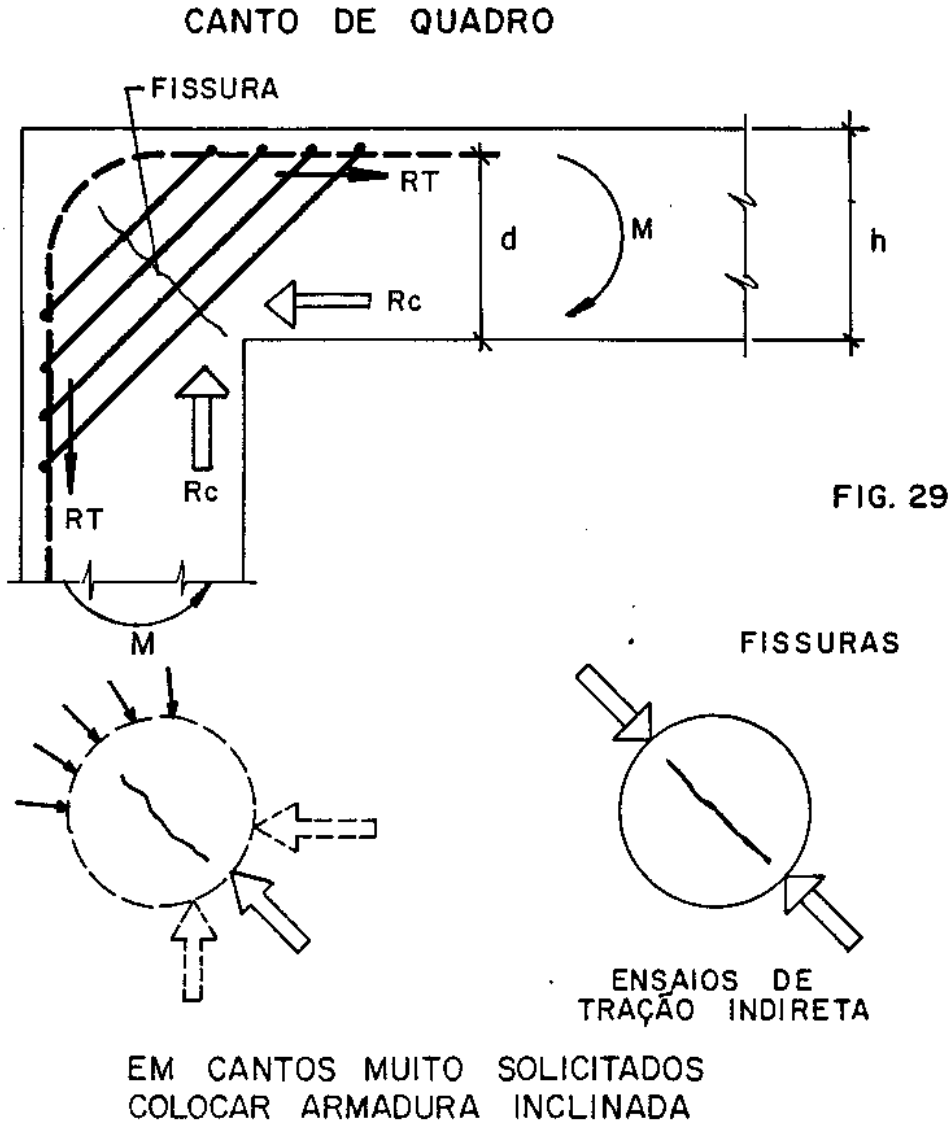
ESQUEMA:

FISSURAÇÃO: Fissuras inclinadas aproximadamente na bissetriz do canto do quadro

CAUSA DA FISSURAÇÃO: Devida à "compressão diametral" do canto do quadro (ver figura acima) surge uma fissura inclinada segundo a bissetriz do canto do quadro. O fendilhamento que ocorre é semelhante ao "ensaio brasileiro" de tração indireta normalizado pelo MB 212.

SOLUÇÃO: Dimensionar a altura da viga "h" de modo que a força de tração RT seja pequena. Isso pode se traduzir na expressão $us = A_s/b \cdot d \leq 0,24\%$, ver estudos de E.Thomaz em [22].

OBSERVAÇÃO: No caso de cantos muito solicitados, isto é, $us_{nec} \geq 0,24\%$ deve-se colocar armadura transversal no canto do quadro (ver figura acima).
