Exemplo nº 57 :

TIPO DE ESTRUTURA: Laje lisa de concreto protendido

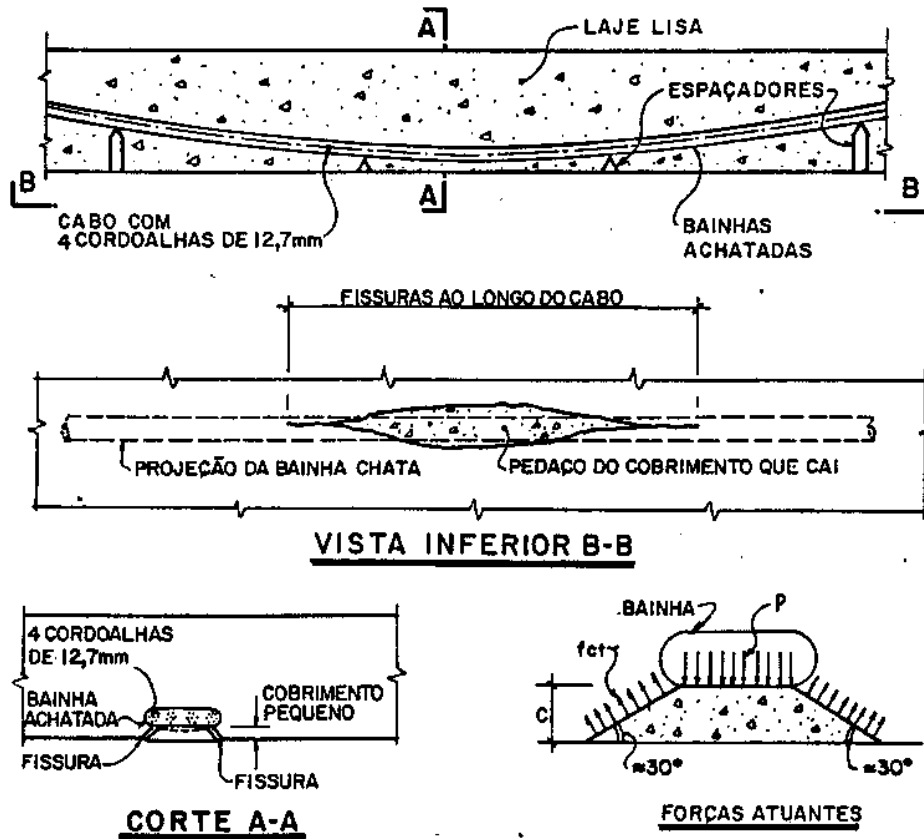
ESQUEMA:

FISSURAÇÃO: Fissuras ao longo dos cabos de protensão com ruptura do cobrimento no trecho mais baixo dos cabos.

CAUSA DA FISSURAÇÃO: A injeção das bainhas com a água de limpeza ou com a nata de cimento sob pressão (p) produz uma deformação na bainha achatada. A bainha ao se deformar rompe o concreto do cobrimento se esse for muito pequeno.

OBSERVAÇÃO: Para um concreto com $f_{ck} = 25$ MPa, considerando as cargas atuantes no cobrimento (ver figura acima), podemos estimar a pressão admissível (p) na injeção.

Bainha chata com 4 cordoalhas de 12,5 mm	cobrimento	2cm	1cm	0,5 cm
	pressão admissível na injeção	2,0 MPa	1,0 MPa	0,5 MPa

SOLUÇÃO: Projetar um cobrimento mínimo adequado (3 a 4cm) e cuidar para que na execução ele não seja reduzido. Reduzir para isso o espaçamento entre os espaçadores para 50cm. Controlar com rigor a injeção de água de limpeza ou de nata de cimento nas bainhas mantendo a pressão dentro dos níveis recomendados (1,0 MPa)
